외관조사망도 번호
B18_정지고가_1079(64k418~64k425)

호남고속선 정지고가_1079(64.418~64.425km, S206-5)

시 행 사	용 역 명	용 역 사	과 업 책 임 자	분 야 별 책 임 자
KORAIL 한국철도공사 KOREA RAILROAD	2017년도 호남고속선 오송-광주송정간 콘크리트궤도 점검용역	(주)한국구조물안전연구원 (주)한국국토안전연구원 (재)한국건설품질연구원	이 복 영	라 윤 강 김 경 기 윤 석 기

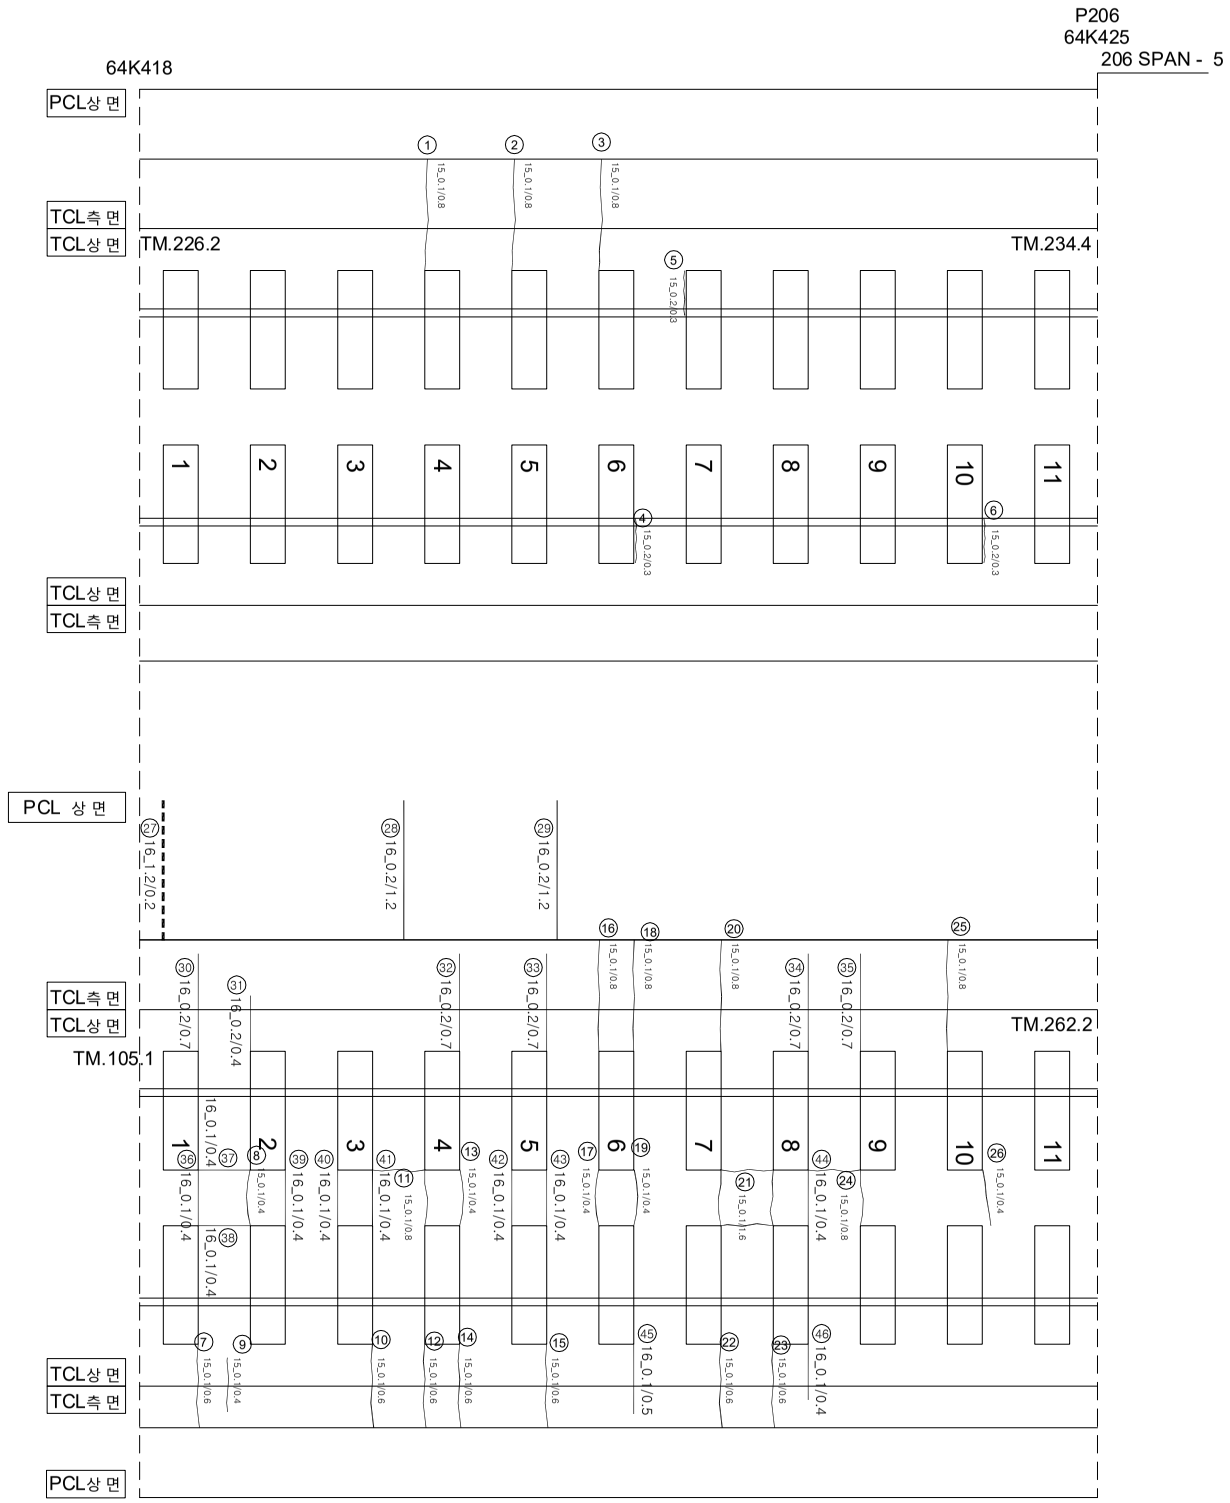
연번	손상	폭		연장		비고	연번	손상	폭		연장		비고
1	균열	0.1	㎜	0.8	m		55						
2	균열	0.1	㎜	0.8	m		56						
3	균열	0.1	㎜	0.8	m		57						
4	경계부 균열	0.2	㎜	0.3	m		58						
5	경계부 균열	0.2	㎜	0.3	m		59						
6	경계부 균열	0.2	㎜	0.3	m		60						
7	균열	0.1	㎜	0.6	m		61						
8	균열	0.1	㎜	0.4	m		62						
9	균열	0.1	㎜	0.4	m		63						
10	균열	0.1	㎜	0.6	m		64						
11	균열	0.1	㎜	0.8	m		65						
12	균열	0.1	㎜	0.6	m		66						
13	균열	0.1	㎜	0.4	m		67						
14	균열	0.1	㎜	0.6	m		68						
15	균열	0.1	㎜	0.6	m		69						
16	균열	0.1	㎜	0.8	m		70						
17	균열	0.1	㎜	0.4	m		71						
18	균열	0.1	㎜	0.8	m		72						
19	균열	0.1	㎜	0.4	m		73						
20	균열	0.1	㎜	0.8	m		74						
21	균열	0.1	㎜	1.6	m		75						
22	균열	0.1	㎜	0.6	m		76						
23	균열	0.1	㎜	0.6	m		77						
24	균열	0.1	㎜	0.8	m		78						
25	균열	0.1	㎜	0.8	m		79						
26	균열	0.1	㎜	0.4	m		80						
27	균열	1.2	㎜	0.2	m		81						
28	균열	0.2	㎜	1.2	m		82						
29	균열	0.2	㎜	1.2	m		83						
30	균열	0.2	㎜	0.7	m		84						
31	균열	0.2	㎜	0.4	m		85						
32	균열	0.2	㎜	0.7	m		86						
33	균열	0.2	㎜	0.7	m		87

34	균열	0.2	㎜	0.7	m		88						
35	균열	0.2	㎜	0.7	m		89						
36	균열	0.1	㎜	0.4	m		90						
37	균열	0.1	㎜	0.4	m		91						
38	균열	0.1	㎜	0.4	m		92						
39	균열	0.1	㎜	0.4	m		93						
40	균열	0.1	㎜	0.4	m		94						
41	균열	0.1	㎜	0.4	m		95						
42	균열	0.1	㎜	0.4	m		96						
43	균열	0.1	㎜	0.4	m		97						
44	균열	0.1	㎜	0.4	m		98						
45	균열	0.1	㎜	0.5	m		99						
46	균열	0.1	㎜	0.4	m		100						
47							101						
48							102						
49							103						
50							104						
51							105						
52							106						
53							107						
54							108
