외관조사망도 번호
B18_정지고가_1080(64k425~64k432)

호남고속선 정지고가_1080(64.425~64.432km, S207-1)

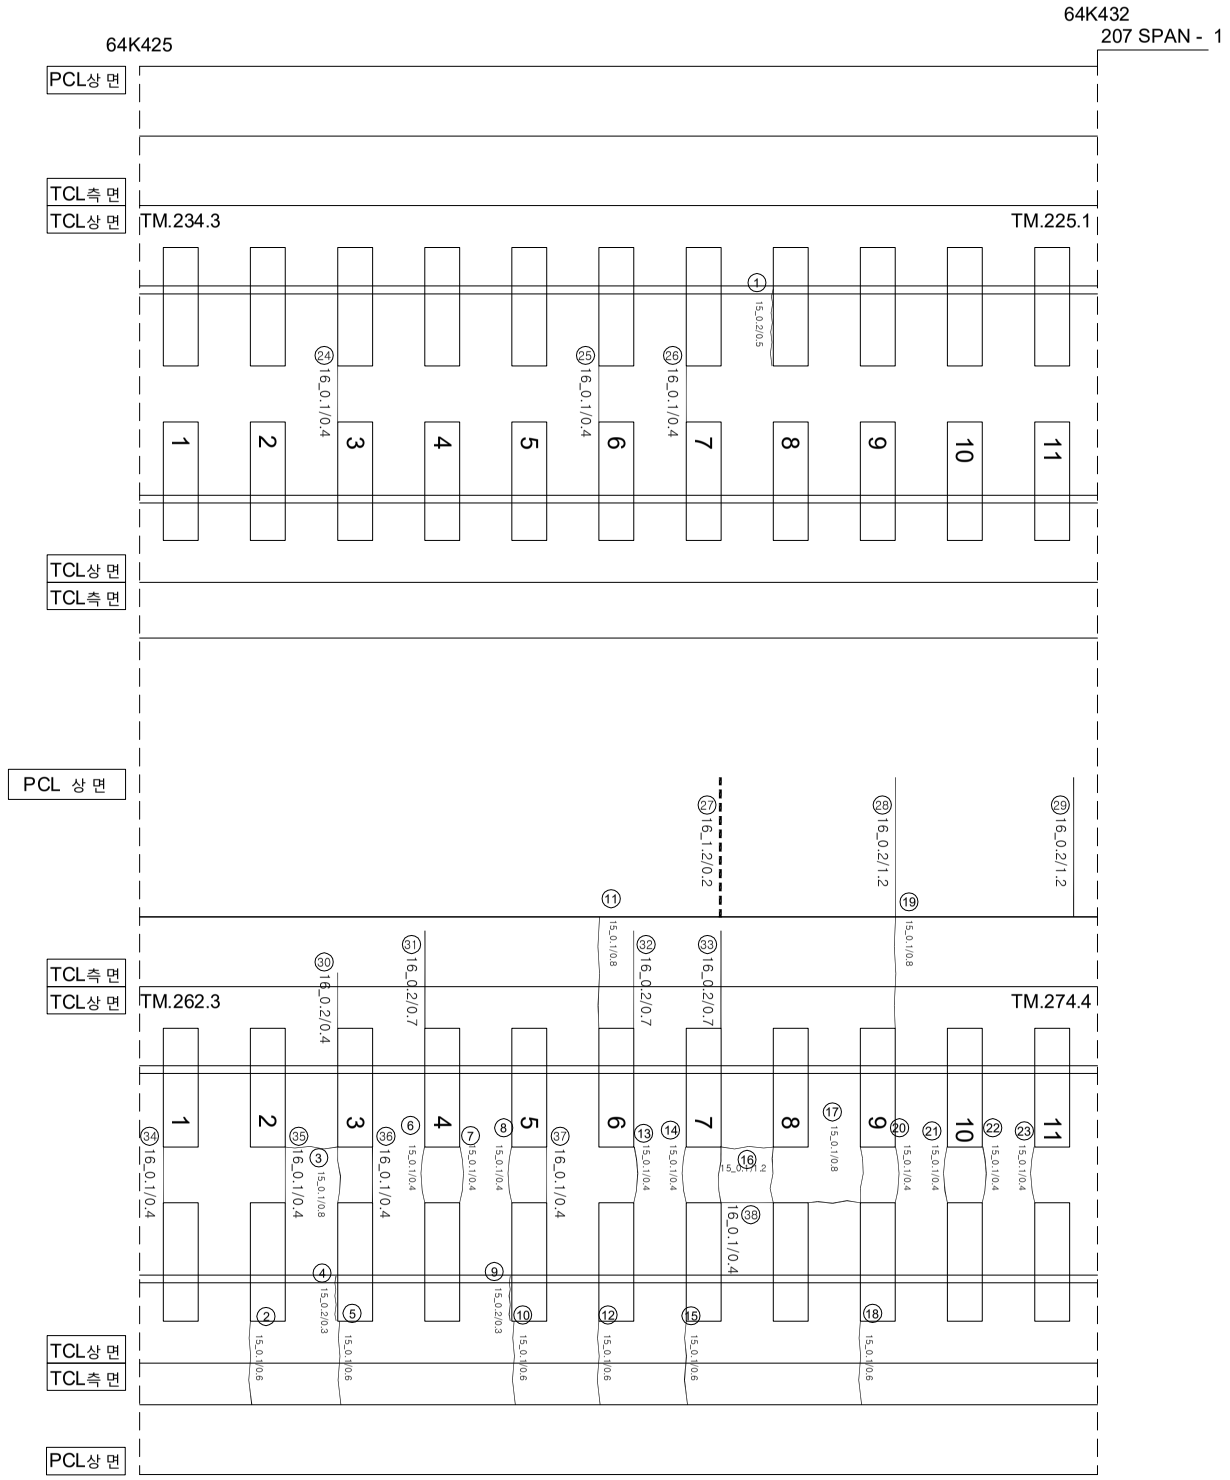
연번	손상	폭		연장		비고	연번	손상	폭		연장		비고
1	경계부 균열	0.2	㎜	0.5	m		55						
2	균열	0.1	㎜	0.6	m		56						
3	균열	0.1	㎜	0.8	m		57						
4	경계부 균열	0.2	㎜	0.3	m		58						
5	균열	0.1	㎜	0.6	m		59						
6	균열	0.1	㎜	0.4	m		60						
7	균열	0.1	㎜	0.4	m		61						
8	균열	0.1	㎜	0.4	m		62						
9	경계부 균열	0.2	㎜	0.3	m		63						
10	균열	0.1	㎜	0.6	m		64						
11	균열	0.1	㎜	0.8	m		65						
12	균열	0.1	㎜	0.6	m		66						
13	균열	0.1	㎜	0.4	m		67						
14	균열	0.1	㎜	0.4	m		68						
15	균열	0.1	㎜	0.6	m		69						
16	균열	0.1	㎜	1.2	m		70						
17	균열	0.1	㎜	0.8	m		71						
18	균열	0.1	㎜	0.6	m		72						
19	균열	0.1	㎜	0.8	m		73						
20	균열	0.1	㎜	0.4	m		74						
21	균열	0.1	㎜	0.4	m		75						
22	균열	0.1	㎜	0.4	m		76						
23	균열	0.1	㎜	0.4	m		77						
24	균열	0.1	㎜	0.4	m		78						
25	균열	0.1	㎜	0.4	m		79						
26	균열	0.1	㎜	0.4	m		80						
27	균열	1.2	㎜	0.2	m		81						
28	균열	0.2	㎜	1.2	m		82						
29	균열	0.2	㎜	1.2	m		83						
30	균열	0.2	㎜	0.4	m		84						
31	균열	0.2	㎜	0.7	m		85						
32	균열	0.2	㎜	0.7	m		86						
33	균열	0.2	㎜	0.7	m		87

34	균열	0.1	㎜	0.4	m		88						
35	균열	0.1	㎜	0.4	m		89						
36	균열	0.1	㎜	0.4	m		90						
37	균열	0.1	㎜	0.4	m		91						
38	균열	0.1	㎜	0.4	m		92						
39							93						
40							94						
41							95						
42							96						
43							97						
44							98						
45							99						
46							100						
47							101						
48							102						
49							103						
50							104						
51							105						
52							106						
53							107						
54							108
