호남고속선 정지고가_1082(64.439~64.446km, S207-3)

외관조사망도 번호
B18_정지고가_1082(64k439~64k446)

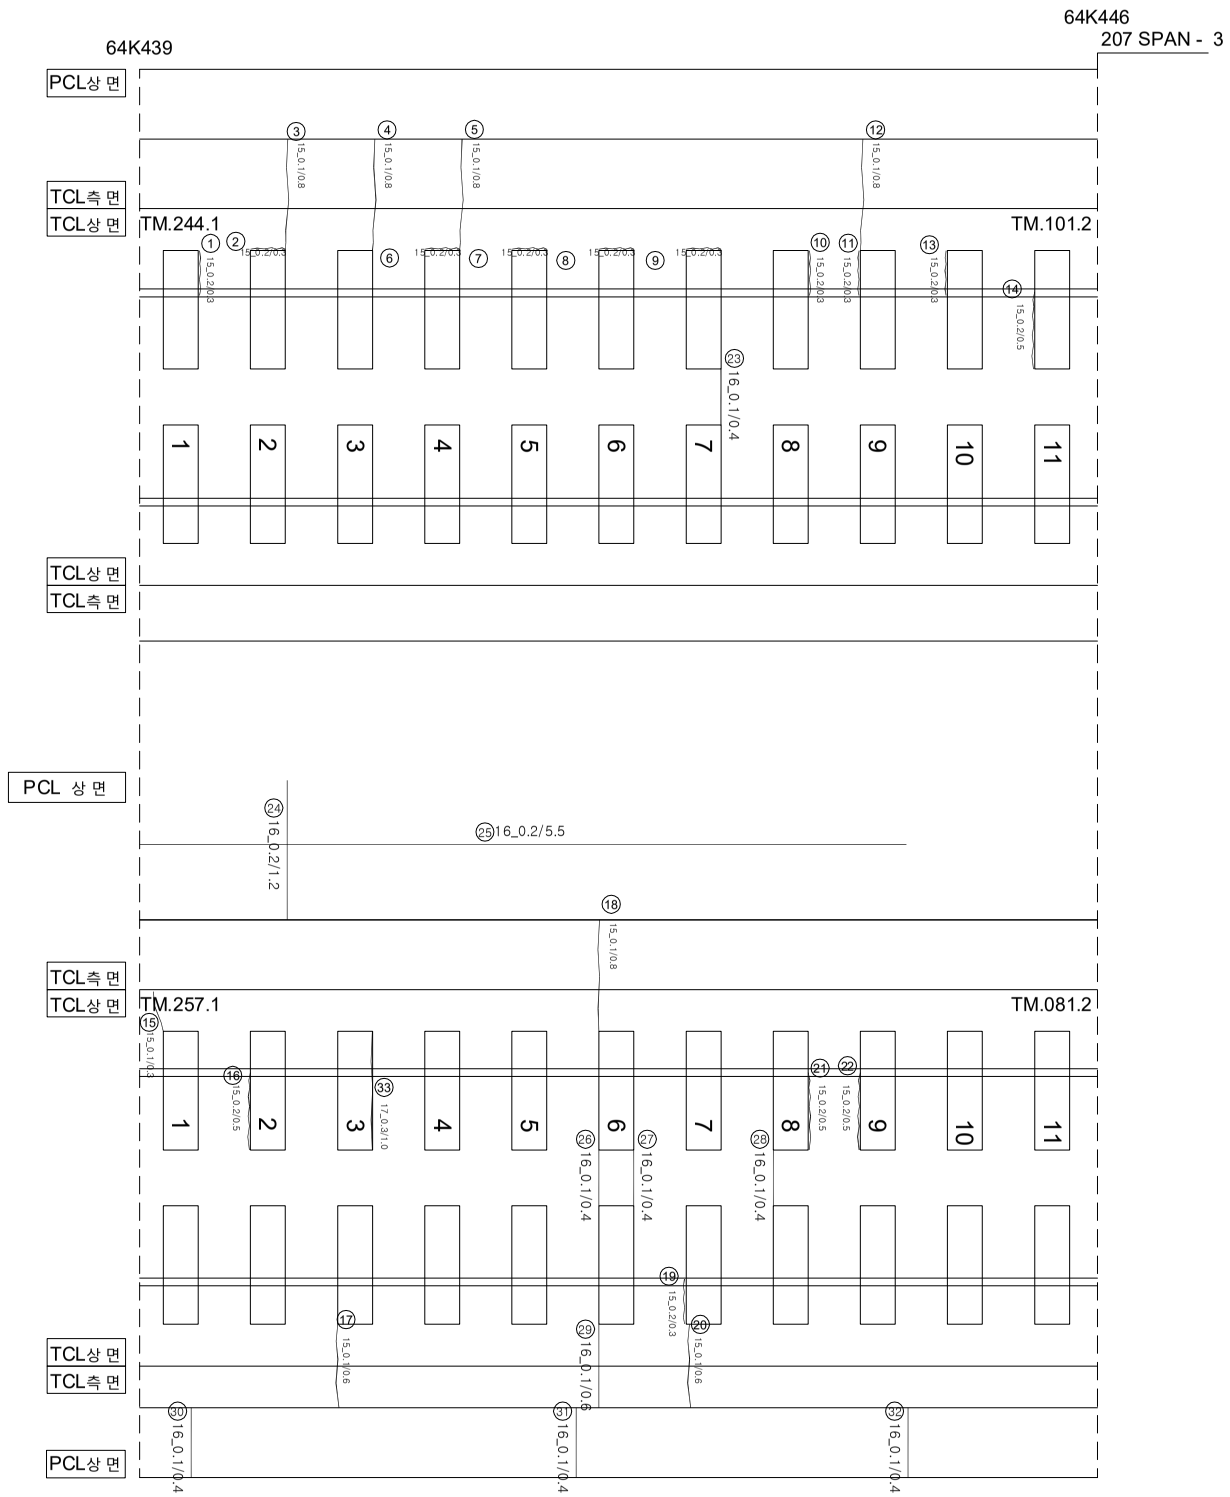
연번	손상	폭		연장		비고	연번	손상	폭		연장		비고
1	경계부 균열	0.2	㎜	0.3	m		55						
2	경계부 균열	0.2	㎜	0.3	m		56						
3	균열	0.1	㎜	0.8	m		57						
4	균열	0.1	㎜	0.8	m		58						
5	균열	0.1	㎜	0.8	m		59						
6	경계부 균열	0.2	㎜	0.3	m		60						
7	경계부 균열	0.2	㎜	0.3	m		61						
8	경계부 균열	0.2	㎜	0.3	m		62						
9	경계부 균열	0.2	㎜	0.3	m		63						
10	경계부 균열	0.2	㎜	0.3	m		64						
11	경계부 균열	0.2	㎜	0.3	m		65						
12	균열	0.1	㎜	0.8	m		66						
13	경계부 균열	0.2	㎜	0.3	m		67						
14	경계부 균열	0.2	㎜	0.5	m		68						
15	균열	0.1	㎜	0.3	m		69						
16	경계부 균열	0.2	㎜	0.5	m		70						
17	균열	0.1	㎜	0.6	m		71						
18	균열	0.1	㎜	0.8	m		72						
19	경계부 균열	0.2	㎜	0.3	m		73						
20	균열	0.1	㎜	0.6	m		74						
21	경계부 균열	0.2	㎜	0.5	m		75						
22	경계부 균열	0.2	㎜	0.5	m		76						
23	균열	0.1	㎜	0.4	m		77						
24	균열	0.2	㎜	1.2	m		78						
25	균열	0.2	㎜	5.5	m		79						
26	균열	0.1	㎜	0.4	m		80						
27	균열	0.1	㎜	0.4	m		81						
28	균열	0.1	㎜	0.4	m		82						
29	균열	0.1	㎜	0.6	m		83						
30	균열	0.1	㎜	0.4	m		84						
31	균열	0.1	㎜	0.4	m		85

32	균열	0.1	㎜	0.4	m		86						
33	균열	0.3	㎜	1.0	m	신규	87						
34							88						
35							89						
36							90						
37							91						
38							92						
39							93						
40							94						
41							95						
42							96						
43							97						
44							98						
45							99						
46							100						
47							101						
48							102						
49							103						
50							104						
51							105						
52							106						
53							107						
54							108
