호남고속선 정지고가_1085(64.460~64.467km, S208-1)

외관조사망도 번호
B18_정지고가_1085(64k460~64k467)

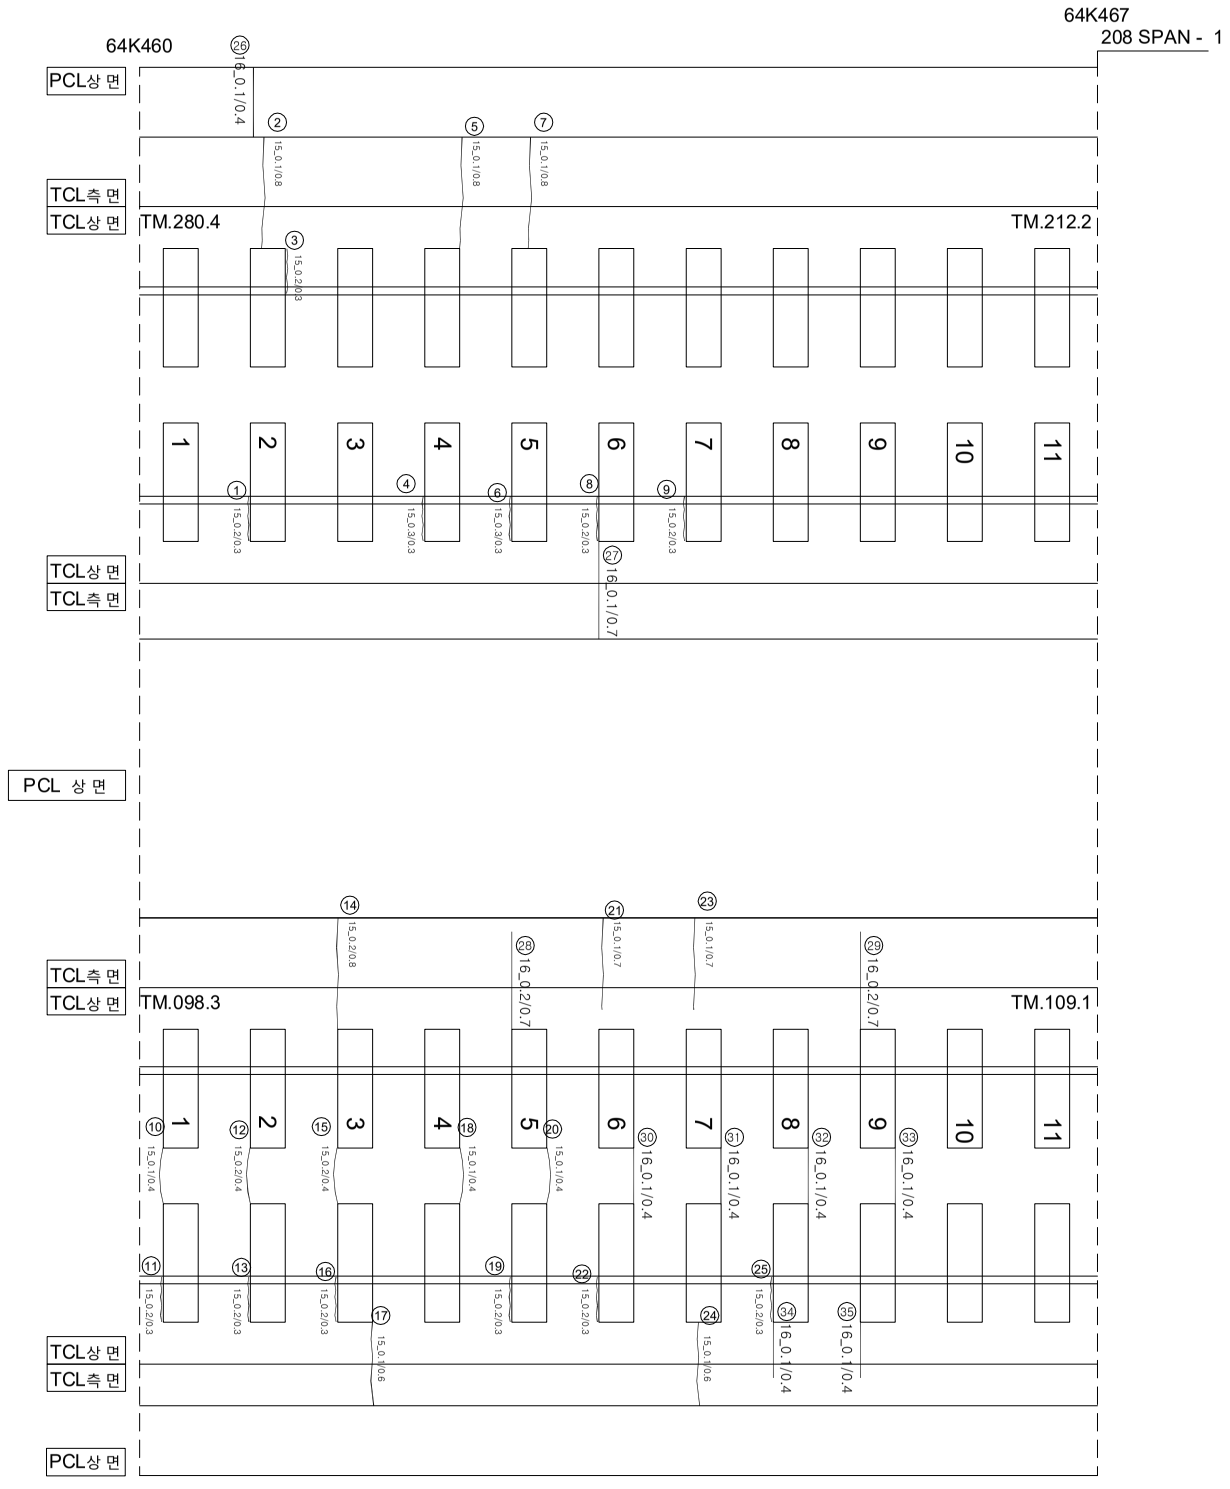
연번	손상	폭		연장		비고	연번	손상	폭		연장		비고
1	경계부 균열	0.2	mm	0.3	m		55						
2	균열	0.1	mm	0.8	m		56						
3	경계부 균열	0.2	mm	0.3	m		57						
4	경계부 균열	0.3	mm	0.3	m		58						
5	균열	0.1	mm	0.8	m		59						
6	경계부 균열	0.3	mm	0.3	m		60						
7	균열	0.1	mm	0.8	m		61						
8	경계부 균열	0.2	mm	0.3	m		62						
9	경계부 균열	0.2	mm	0.3	m		63						
10	균열	0.1	mm	0.4	m		64						
11	경계부 균열	0.2	mm	0.3	m		65						
12	균열	0.2	mm	0.4	m		66						
13	경계부 균열	0.2	mm	0.3	m		67						
14	균열	0.2	mm	0.8	m		68						
15	균열	0.2	mm	0.4	m		69						
16	경계부 균열	0.2	mm	0.3	m		70						
17	균열	0.1	mm	0.6	m		71						
18	균열	0.1	mm	0.4	m		72						
19	경계부 균열	0.2	mm	0.3	m		73						
20	균열	0.1	mm	0.4	m		74						
21	균열	0.1	mm	0.7	m		75						
22	경계부 균열	0.2	mm	0.3	m		76						
23	균열	0.1	mm	0.7	m		77						
24	균열	0.1	mm	0.6	m		78						
25	경계부 균열	0.2	mm	0.3	m		79						
26	균열	0.1	mm	0.4	m		80						
27	균열	0.1	mm	0.7	m		81						
28	균열	0.2	mm	0.7	m		82						
29	균열	0.2	mm	0.7	m		83						
30	균열	0.1	mm	0.4	m		84

31	균열	0.1	mm	0.4	m		85						
32	균열	0.1	mm	0.4	m		86						
33	균열	0.1	mm	0.4	m		87						
34	균열	0.1	mm	0.4	m		88						
35	균열	0.1	mm	0.4	m		89						
36							90						
37							91						
38							92						
39							93						
40							94						
41							95						
42							96						
43							97						
44							98						
45							99						
46							100						
47							101						
48							102						
49							103						
50							104						
51							105						
52							106						
53							107						
54							108
