외관조사망도 번호
B18_정지고가_1087(64k474~64k481)

호남고속선 정지고가_1087(64.474~64.481km, S208-3)

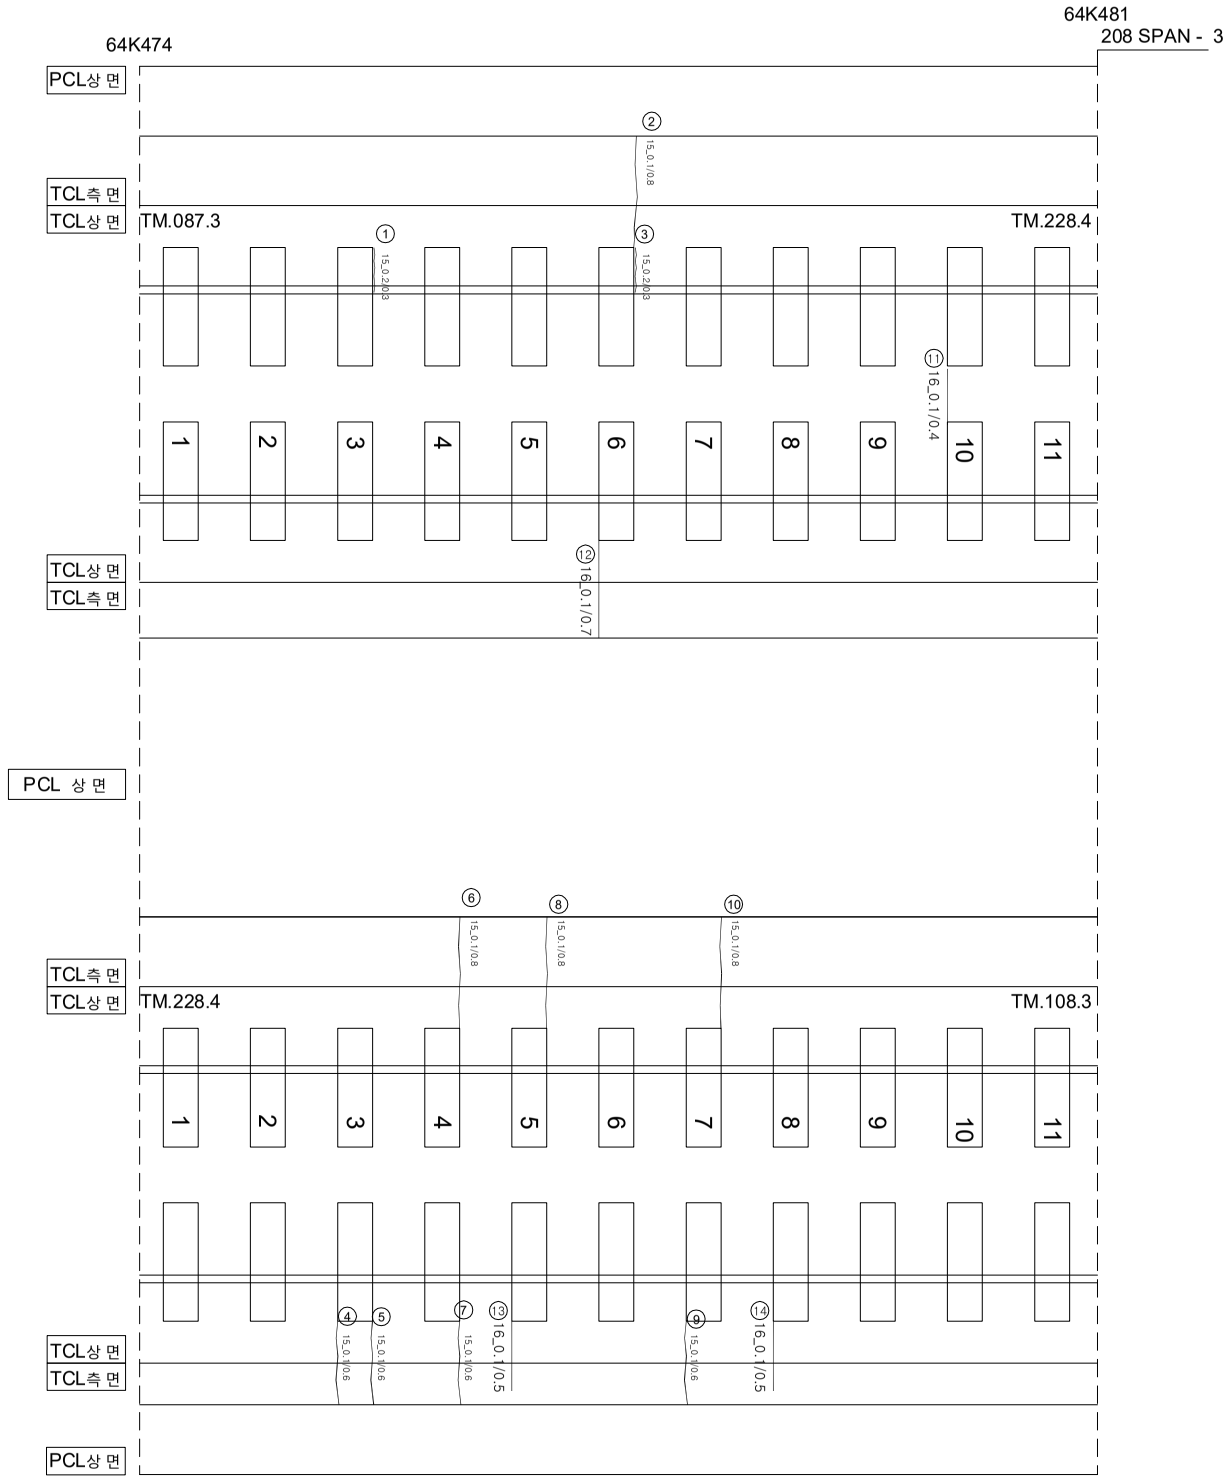
연번	손상	폭		연장		비고	연번	손상	폭		연장		비고
1	경계부 균열	0.2	㎜	0.3	m		55						
2	균열	0.1	㎜	0.8	m		56						
3	경계부 균열	0.2	㎜	0.3	m		57						
4	균열	0.1	㎜	0.6	m		58						
5	균열	0.1	㎜	0.6	m		59						
6	균열	0.1	㎜	0.8	m		60						
7	균열	0.1	㎜	0.6	m		61						
8	균열	0.1	㎜	0.8	m		62						
9	균열	0.1	㎜	0.6	m		63						
10	균열	0.1	㎜	0.8	m		64						
11	균열	0.1	㎜	0.4	m		65						
12	균열	0.1	㎜	0.7	m		66						
13	균열	0.1	㎜	0.5	m		67						
14	균열	0.1	㎜	0.5	m		68						
15							69						
16							70						
17							71						
18							72						
19							73						
20							74						
21							75						
22							76						
23							77						
24							78						
25							79						
26							80						
27							81						
28							82						
29							83						
30							84						
31							85						
32							86						
33							87						
34							88						
35							89						
36							90						
37							91						
38							92						
39							93						
40							94						
41							95						
42							96						
43							97

44							98						
45							99						
46							100						
47							101						
48							102						
49							103						
50							104						
51							105						
52							106						
53							107						
54							108
