외관조사망도 번호
B18_정지고가_1098(64k550~64k557)

호남고속선 정지고가_1098(64.550~64.557km, S210-4)

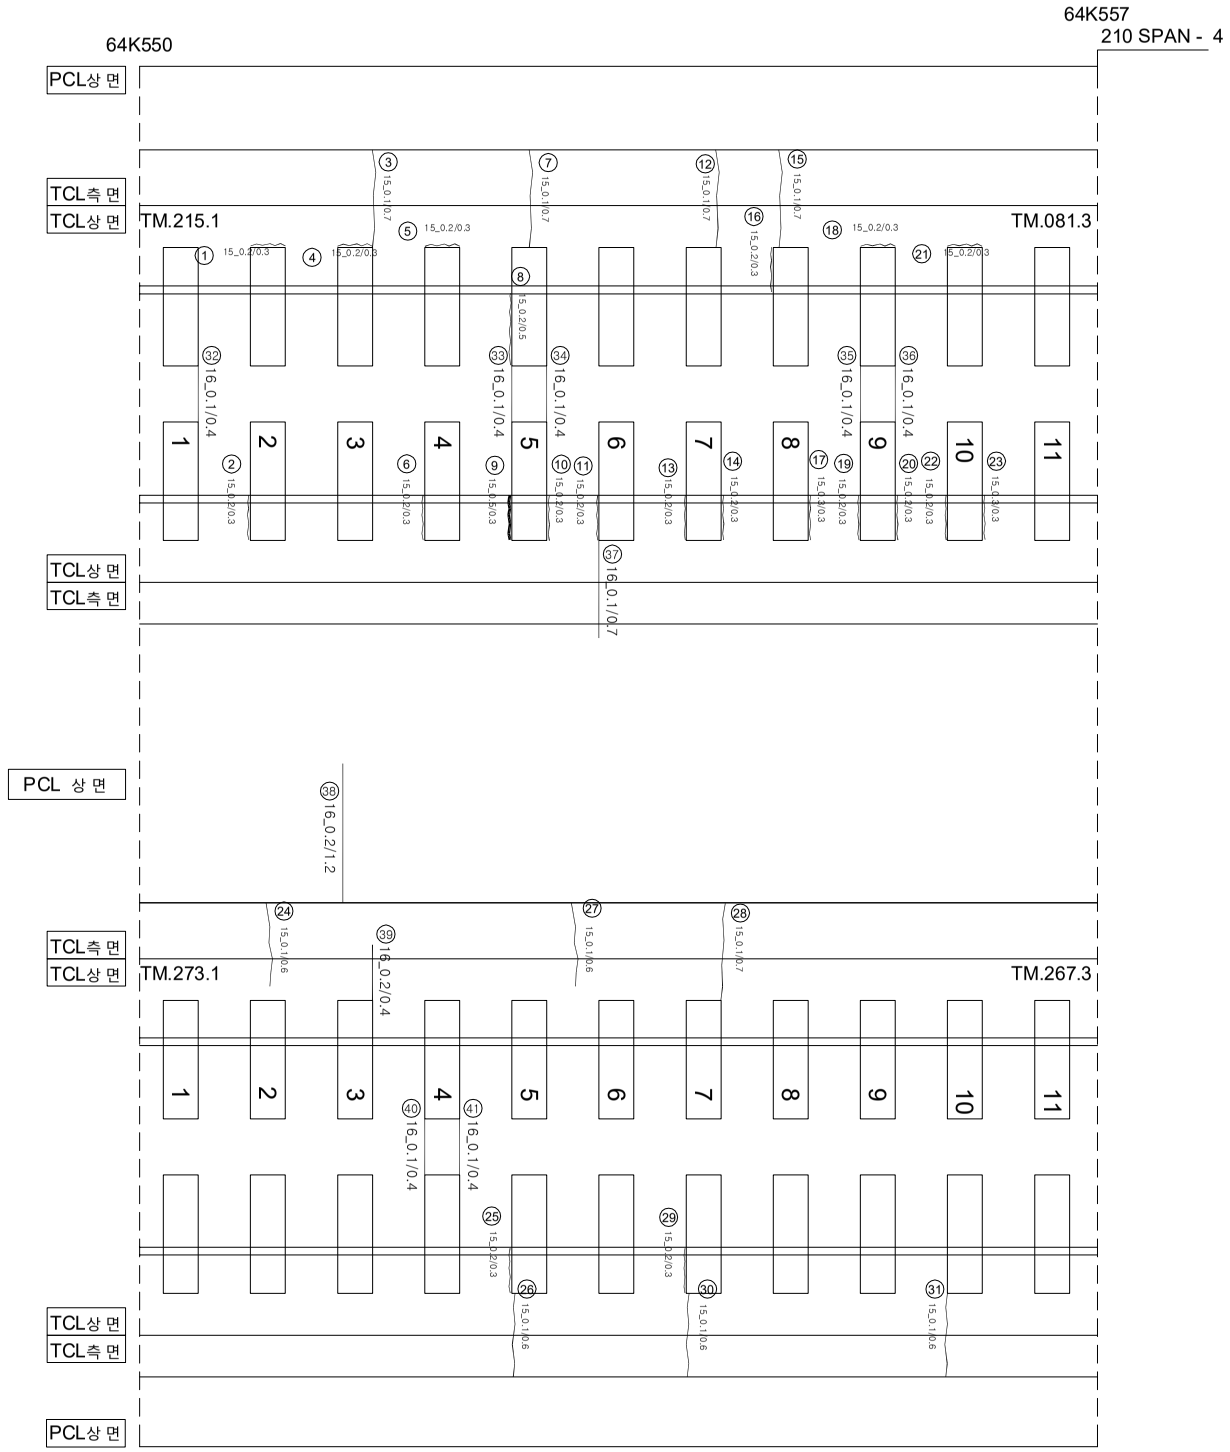
연번	손상	폭		연장		비고	연번	손상	폭		연장		비고
1	경계부 균열	0.2	mm	0.3	m		55						
2	경계부 균열	0.2	mm	0.3	m		56						
3	균열	0.1	mm	0.7	m		57						
4	경계부 균열	0.2	mm	0.3	m		58						
5	경계부 균열	0.2	mm	0.3	m		59						
6	경계부 균열	0.2	mm	0.3	m		60						
7	균열	0.1	mm	0.7	m		61						
8	경계부 균열	0.2	mm	0.5	m		62						
9	경계부 균열	0.5	mm	0.3	m		63						
10	경계부 균열	0.2	mm	0.3	m		64						
11	경계부 균열	0.2	mm	0.3	m		65						
12	균열	0.1	mm	0.7	m		66						
13	경계부 균열	0.2	mm	0.3	m		67						
14	경계부 균열	0.2	mm	0.3	m		68						
15	균열	0.1	mm	0.7	m		69						
16	경계부 균열	0.2	mm	0.3	m		70						
17	경계부 균열	0.3	mm	0.3	m		71						
18	경계부 균열	0.2	mm	0.3	m		72						
19	경계부 균열	0.2	mm	0.3	m		73						
20	경계부 균열	0.2	mm	0.3	m		74						
21	경계부 균열	0.2	mm	0.3	m		75						
22	경계부 균열	0.2	mm	0.3	m		76						
23	경계부 균열	0.3	mm	0.3	m		77						
24	균열	0.1	mm	0.6	m		78						
25	경계부 균열	0.2	mm	0.3	m		79						
26	균열	0.1	mm	0.6	m		80						
27	균열	0.1	mm	0.6	m		81						
28	균열	0.1	mm	0.7	m		82						
29	경계부 균열	0.2	mm	0.3	m		83

30	균열	0.1	mm	0.6	m		84						
31	균열	0.1	mm	0.6	m		85						
32	균열	0.1	mm	0.4	m		86						
33	균열	0.1	mm	0.4	m		87						
34	균열	0.1	mm	0.4	m		88						
35	균열	0.1	mm	0.4	m		89						
36	균열	0.1	mm	0.4	m		90						
37	균열	0.1	mm	0.7	m		91						
38	균열	0.2	mm	1.2	m		92						
39	균열	0.2	mm	0.4	m		93						
40	균열	0.1	mm	0.4	m		94						
41	균열	0.1	mm	0.4	m		95						
42							96						
43							97						
44							98						
45							99						
46							100						
47							101						
48							102						
49							103						
50							104						
51							105						
52							106						
53							107						
54							108
