호남고속선 정지고가_1099(64.557~64.564km, S210-5)

외관조사망도 번호
B18_정지고가_1099(64k557~64k564)

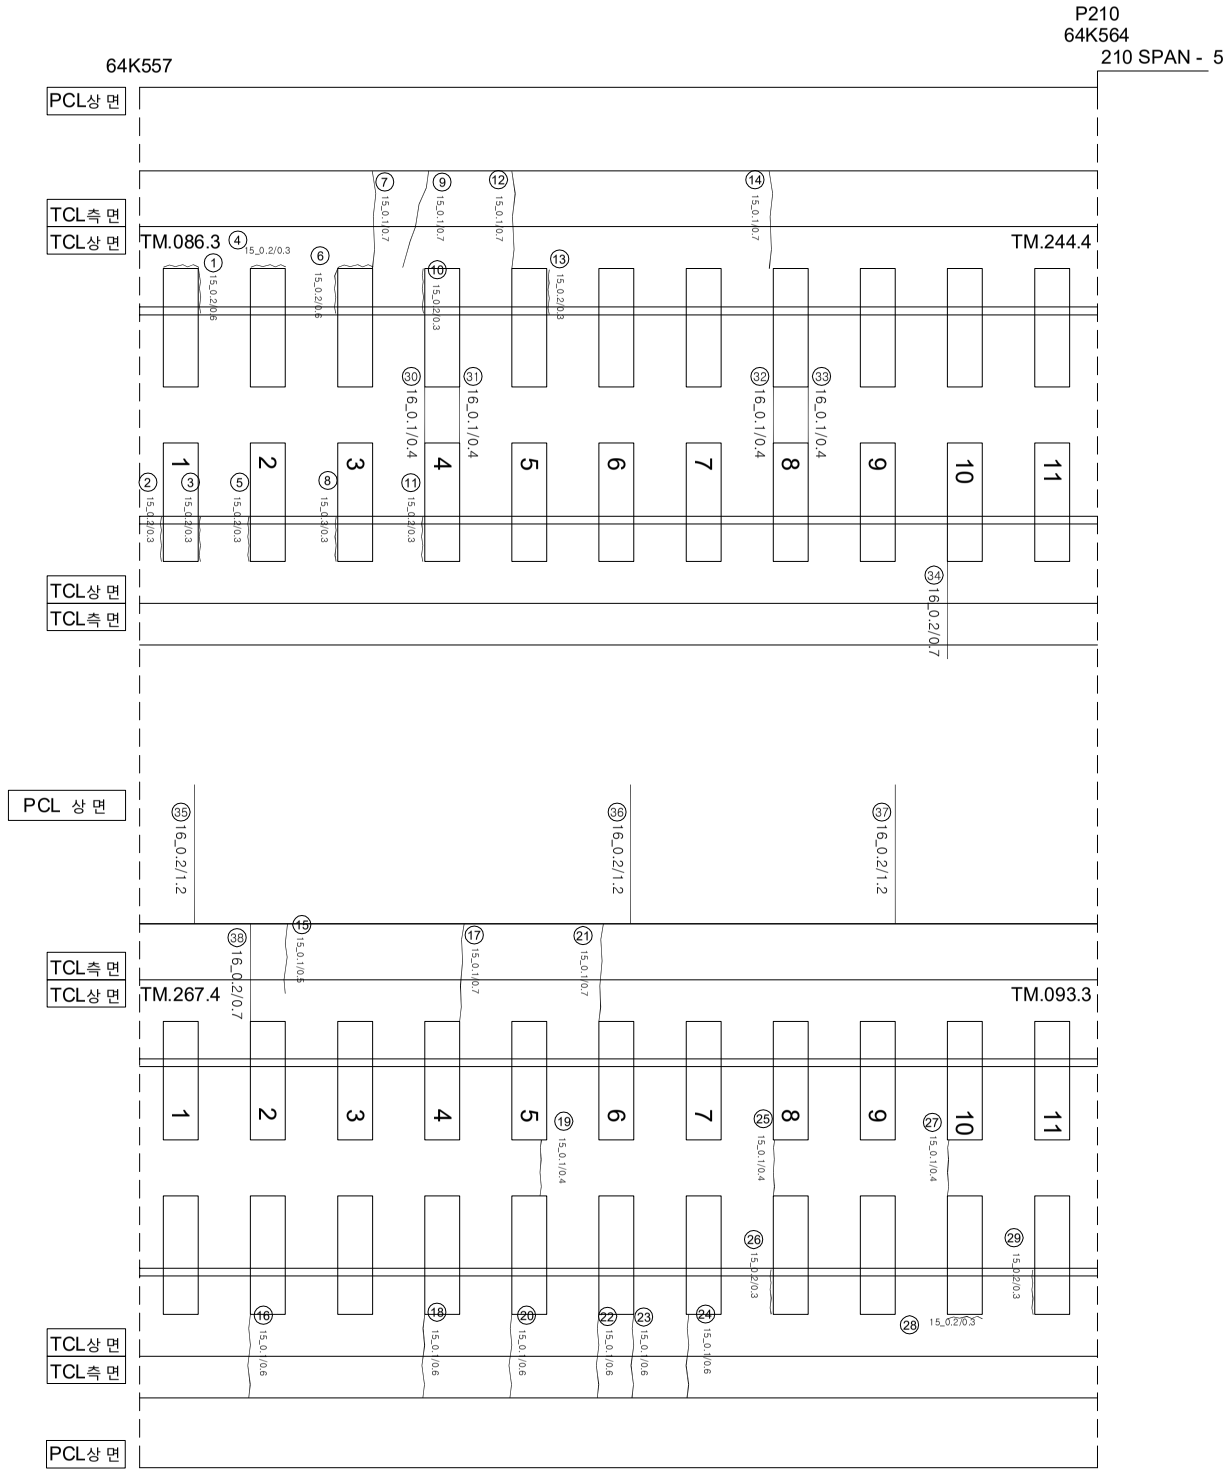
연번	손상	폭		연장		비고	연번	손상	폭		연장		비고
1	경계부 균열	0.2	㎜	0.6	m		55						
2	경계부 균열	0.2	㎜	0.3	m		56						
3	경계부 균열	0.2	㎜	0.3	m		57						
4	경계부 균열	0.2	㎜	0.3	m		58						
5	경계부 균열	0.2	㎜	0.3	m		59						
6	경계부 균열	0.2	㎜	0.6	m		60						
7	균열	0.1	㎜	0.7	m		61						
8	경계부 균열	0.3	㎜	0.3	m		62						
9	균열	0.1	㎜	0.7	m		63						
10	경계부 균열	0.2	㎜	0.3	m		64						
11	경계부 균열	0.2	㎜	0.3	m		65						
12	균열	0.1	㎜	0.7	m		66						
13	경계부 균열	0.2	㎜	0.3	m		67						
14	균열	0.1	㎜	0.7	m		68						
15	균열	0.1	㎜	0.5	m		69						
16	균열	0.1	㎜	0.6	m		70						
17	균열	0.1	㎜	0.7	m		71						
18	균열	0.1	㎜	0.6	m		72						
19	균열	0.1	㎜	0.4	m		73						
20	균열	0.1	㎜	0.6	m		74						
21	균열	0.1	㎜	0.7	m		75						
22	균열	0.1	㎜	0.6	m		76						
23	균열	0.1	㎜	0.6	m		77						
24	균열	0.1	㎜	0.6	m		78						
25	균열	0.1	㎜	0.4	m		79						
26	경계부 균열	0.2	㎜	0.3	m		80						
27	균열	0.1	㎜	0.4	m		81						
28	경계부 균열	0.2	㎜	0.3	m		82						
29	경계부 균열	0.2	㎜	0.3	m		83						
30	균열	0.1	㎜	0.4	m		84						
31	균열	0.1	㎜	0.4	m		85

32	균열	0.1	㎜	0.4	m		86						
33	균열	0.1	㎜	0.4	m		87						
34	균열	0.2	㎜	0.7	m		88						
35	균열	0.2	㎜	1.2	m		89						
36	균열	0.2	㎜	1.2	m		90						
37	균열	0.2	㎜	1.2	m		91						
38	균열	0.2	㎜	0.7	m		92						
39							93						
40							94						
41							95						
42							96						
43							97						
44							98						
45							99						
46							100						
47							101						
48							102						
49							103						
50							104						
51							105						
52							106						
53							107						
54							108
