외관조사망도 번호
B18_정지고가_1100(64k564~64k571)

호남고속선 정지고가_1100(64.564~64.571km, S211-1)

시행사	용역명	용역사	과업 책임자	참여자 분야별 책임자
KORAIL 한국철도공사 KOREA RAILROAD	2017년도 호남고속선 오송-광주송정간 콘크리트궤도 점검용역	(주)한국구조물안전연구원 (주)한국국토안전연구원 (재)한국건설품질연구원	이 복 영	라 윤 강 김 경 기 윤 석 기

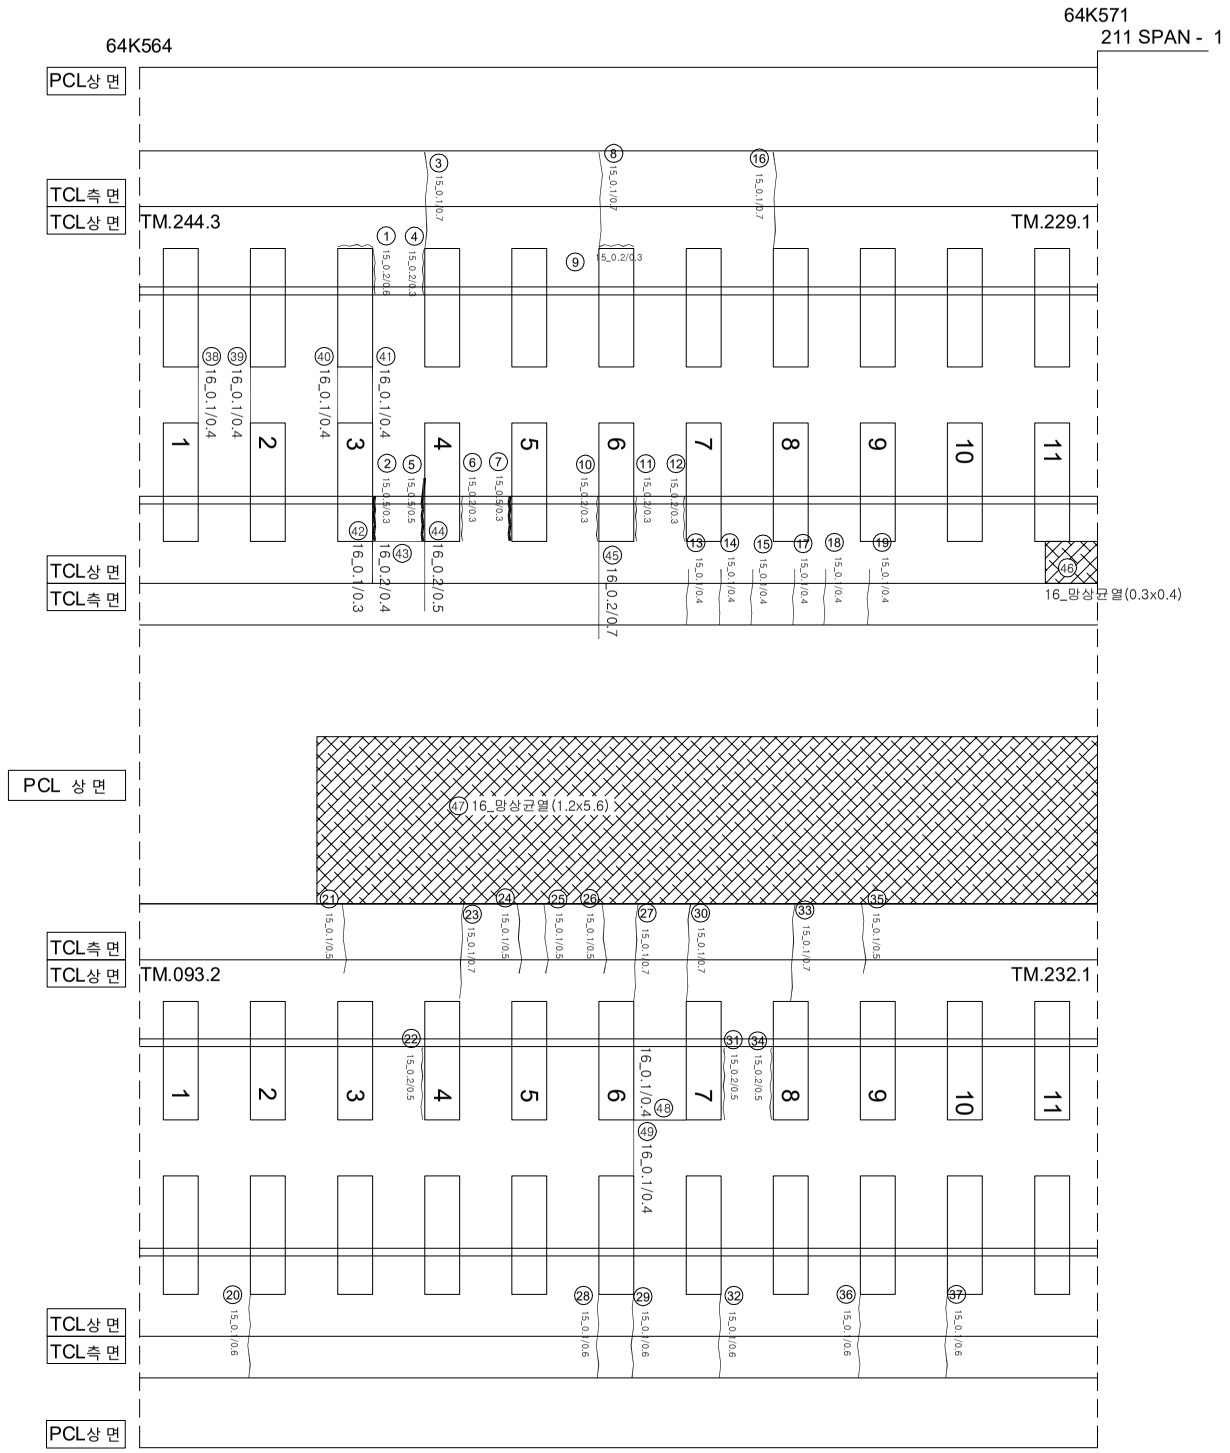
연번	손상	폭		연장		비고	연번	손상	폭		연장		비고
1	경계부 균열	0.2	mm	0.6	m		55						
2	경계부 균열	0.5	mm	0.3	m		56						
3	균열	0.1	mm	0.7	m		57						
4	경계부 균열	0.2	mm	0.3	m		58						
5	경계부 균열	0.5	mm	0.5	m	폭,길이증가	59						
6	경계부 균열	0.2	mm	0.3	m		60						
7	경계부 균열	0.5	mm	0.3	m		61						
8	균열	0.1	mm	0.7	m		62						
9	경계부 균열	0.2	mm	0.3	m		63						
10	경계부 균열	0.2	mm	0.3	m		64						
11	경계부 균열	0.2	mm	0.3	m		65						
12	경계부 균열	0.2	mm	0.3	m		66						
13	균열	0.1	mm	0.4	m		67						
14	균열	0.1	mm	0.4	m		68						
15	균열	0.1	mm	0.4	m		69						
16	균열	0.1	mm	0.7	m		70						
17	균열	0.1	mm	0.4	m		71						
18	균열	0.1	mm	0.4	m		72						
19	균열	0.1	mm	0.4	m		73						
20	균열	0.1	mm	0.6	m		74						
21	균열	0.1	mm	0.5	m		75						
22	경계부 균열	0.2	mm	0.5	m		76						
23	균열	0.1	mm	0.7	m		77						
24	균열	0.1	mm	0.5	m		78						
25	균열	0.1	mm	0.5	m		79						
26	균열	0.1	mm	0.5	m		80						
27	균열	0.1	mm	0.7	m		81						
28	균열	0.1	mm	0.6	m		82						
29	균열	0.1	mm	0.6	m		83						
30	균열	0.1	mm	0.7	m		84

31	경계부 균열	0.2	mm	0.5	m		85						
32	균열	0.1	mm	0.6	m		86						
33	균열	0.1	mm	0.7	m		87						
34	경계부 균열	0.2	mm	0.5	m		88						
35	균열	0.1	mm	0.5	m		89						
36	균열	0.1	mm	0.6	m		90						
37	균열	0.1	mm	0.6	m		91						
38	균열	0.1	mm	0.4	m		92						
39	균열	0.1	mm	0.4	m		93						
40	균열	0.1	mm	0.4	m		94						
41	균열	0.1	mm	0.4	m		95						
42	균열	0.1	mm	0.3	m		96						
43	균열	0.2	mm	0.4	m		97						
44	균열	0.2	mm	0.5	m		98						
45	균열	0.2	mm	0.7	m		99						
46	망상균열	0.3	m	0.4	m		100						
47	망상균열	1.2	m	5.6	m		101						
48	균열	0.1	mm	0.4	m		102						
49	균열	0.1	mm	0.4	m		103						
50							104						
51							105						
52							106						
53							107						
54							108
