호남고속선 정지고가_1138(64.829~64.836km, S218-1)

외관조사망도 번호
B18_정지고가_1138(64k829~64k836)

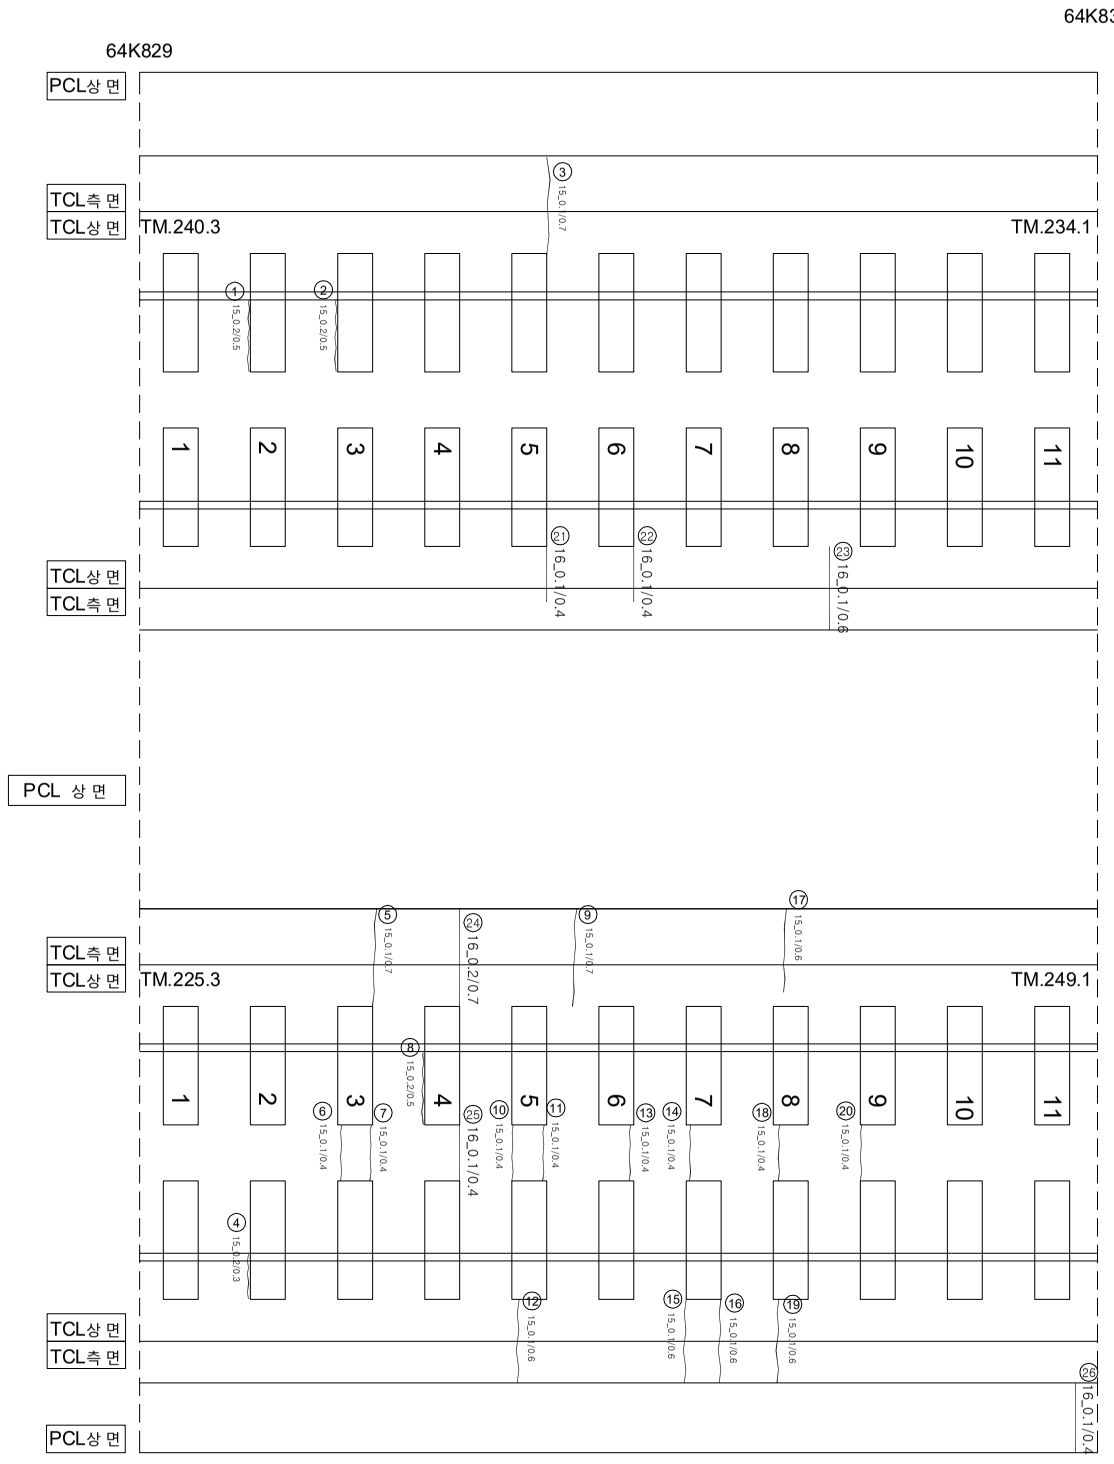
연번	손상	폭		연장		비고	연번	손상	폭		연장		비고
1	경계부 균열	0.2	㎜	0.5	m		55						
2	경계부 균열	0.2	㎜	0.5	m		56						
3	균열	0.1	㎜	0.7	m		57						
4	경계부 균열	0.2	㎜	0.3	m		58						
5	균열	0.1	㎜	0.7	m		59						
6	균열	0.1	㎜	0.4	m		60						
7	균열	0.1	㎜	0.4	m		61						
8	경계부 균열	0.2	㎜	0.5	m		62						
9	균열	0.1	㎜	0.7	m		63						
10	균열	0.1	㎜	0.4	m		64						
11	균열	0.1	㎜	0.4	m		65						
12	균열	0.1	㎜	0.6	m		66						
13	균열	0.1	㎜	0.4	m		67						
14	균열	0.1	㎜	0.4	m		68						
15	균열	0.1	㎜	0.6	m		69						
16	균열	0.1	㎜	0.6	m		70						
17	균열	0.1	㎜	0.6	m		71						
18	균열	0.1	㎜	0.4	m		72						
19	균열	0.1	㎜	0.6	m		73						
20	균열	0.1	㎜	0.4	m		74						
21	균열	0.1	㎜	0.4	m		75						
22	균열	0.1	㎜	0.4	m		76						
23	균열	0.1	㎜	0.6	m		77						
24	균열	0.2	㎜	0.7	m		78						
25	균열	0.1	㎜	0.4	m		79						
26	균열	0.1	㎜	0.4	m		80						
27							81						
28							82						
29							83						
30							84						
31							85						
32							86						
33							87						
34							88						
35							89						
36							90

37							91						
38							92						
39							93						
40							94						
41							95						
42							96						
43							97						
44							98						
45							99						
46							100						
47							101						
48							102						
49							103						
50							104						
51							105						
52							106						
53							107						
54							108
