외관조사망도 번호
B18_정지고가_1139(64k836~64k843)

호남고속선 정지고가_1139(64.836~64.843km, S218-2)

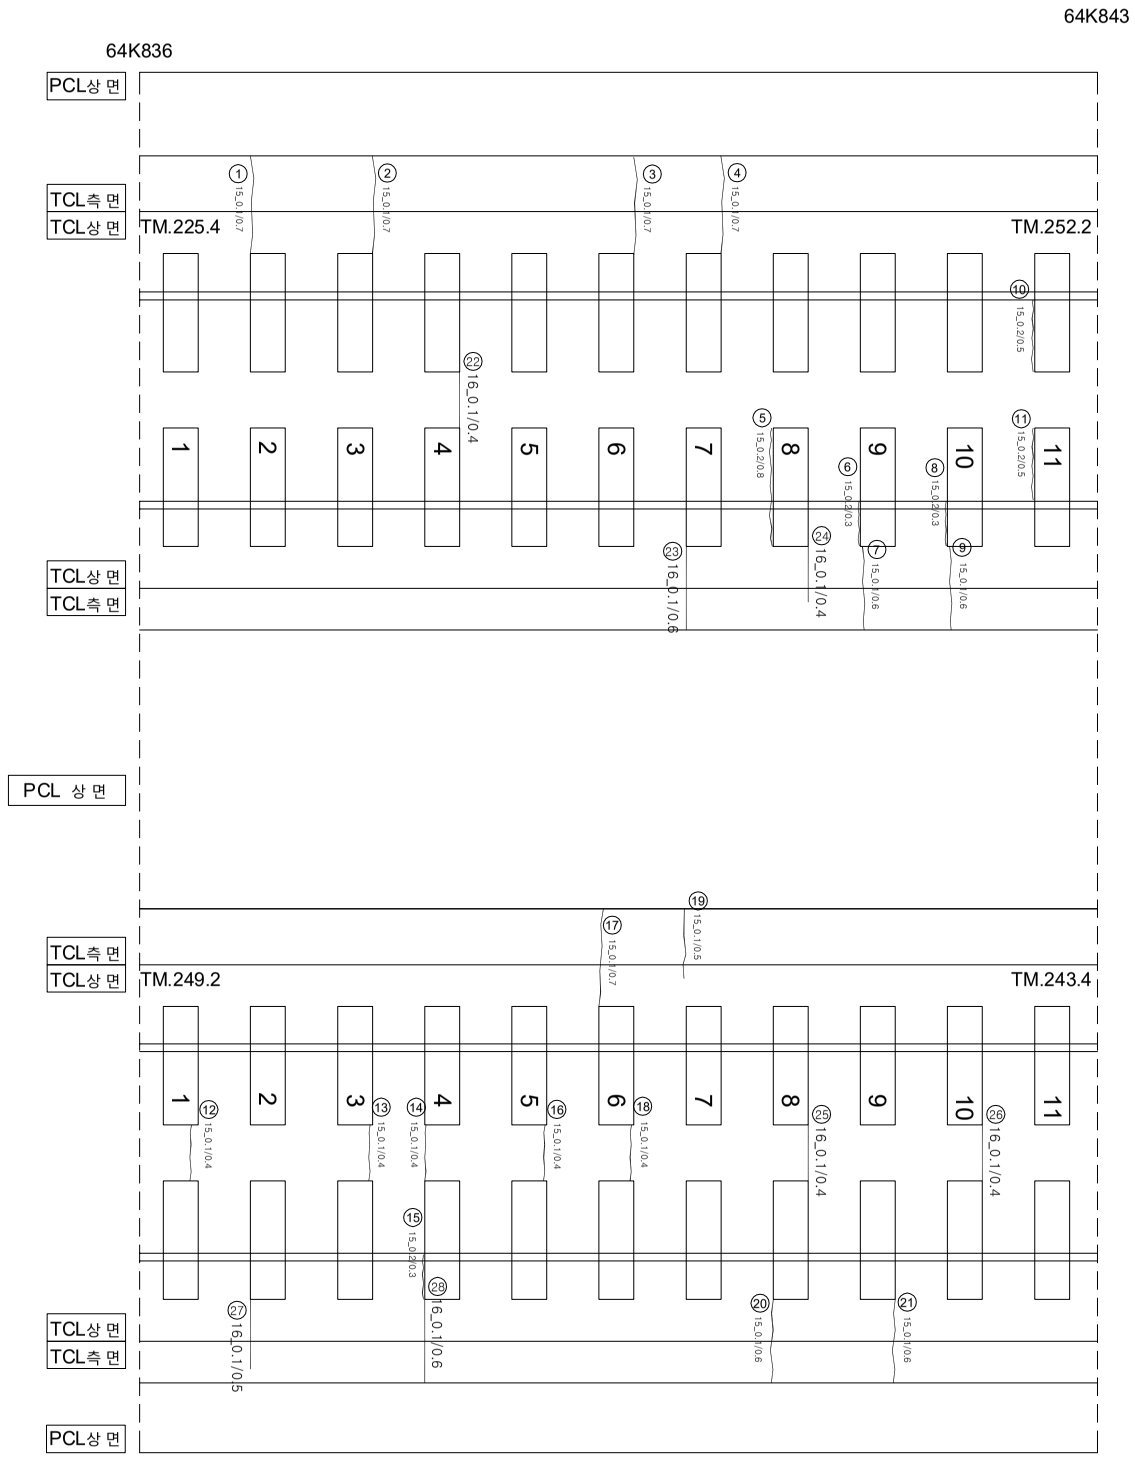
연번	손상	폭		연장		비고	연번	손상	폭		연장		비고
1	균열	0.1	㎜	0.7	m		55						
2	균열	0.1	㎜	0.7	m		56						
3	균열	0.1	㎜	0.7	m		57						
4	균열	0.1	㎜	0.7	m		58						
5	경계부 균열	0.2	㎜	0.8	m		59						
6	경계부 균열	0.2	㎜	0.3	m		60						
7	균열	0.1	㎜	0.6	m		61						
8	경계부 균열	0.2	㎜	0.3	m		62						
9	균열	0.1	㎜	0.6	m		63						
10	경계부 균열	0.2	㎜	0.5	m		64						
11	경계부 균열	0.2	㎜	0.5	m		65						
12	균열	0.1	㎜	0.4	m		66						
13	균열	0.1	㎜	0.4	m		67						
14	균열	0.1	㎜	0.4	m		68						
15	경계부 균열	0.2	㎜	0.3	m		69						
16	균열	0.1	㎜	0.4	m		70						
17	균열	0.1	㎜	0.7	m		71						
18	균열	0.1	㎜	0.4	m		72						
19	균열	0.1	㎜	0.5	m		73						
20	균열	0.1	㎜	0.6	m		74						
21	균열	0.1	㎜	0.6	m		75						
22	균열	0.1	㎜	0.4	m		76						
23	균열	0.1	㎜	0.6	m		77						
24	균열	0.1	㎜	0.4	m		78						
25	균열	0.1	㎜	0.4	m		79						
26	균열	0.1	㎜	0.4	m		80						
27	균열	0.1	㎜	0.5	m		81						
28	균열	0.1	㎜	0.6	m		82						
29							83						
30							84						
31							85						
32							86						
33							87						
34							88
