외관조사망도 번호
B18_정지고가_1155(64k948~64k955)

호남고속선 정지고가_1155(64.948~64.955km, S221-3)

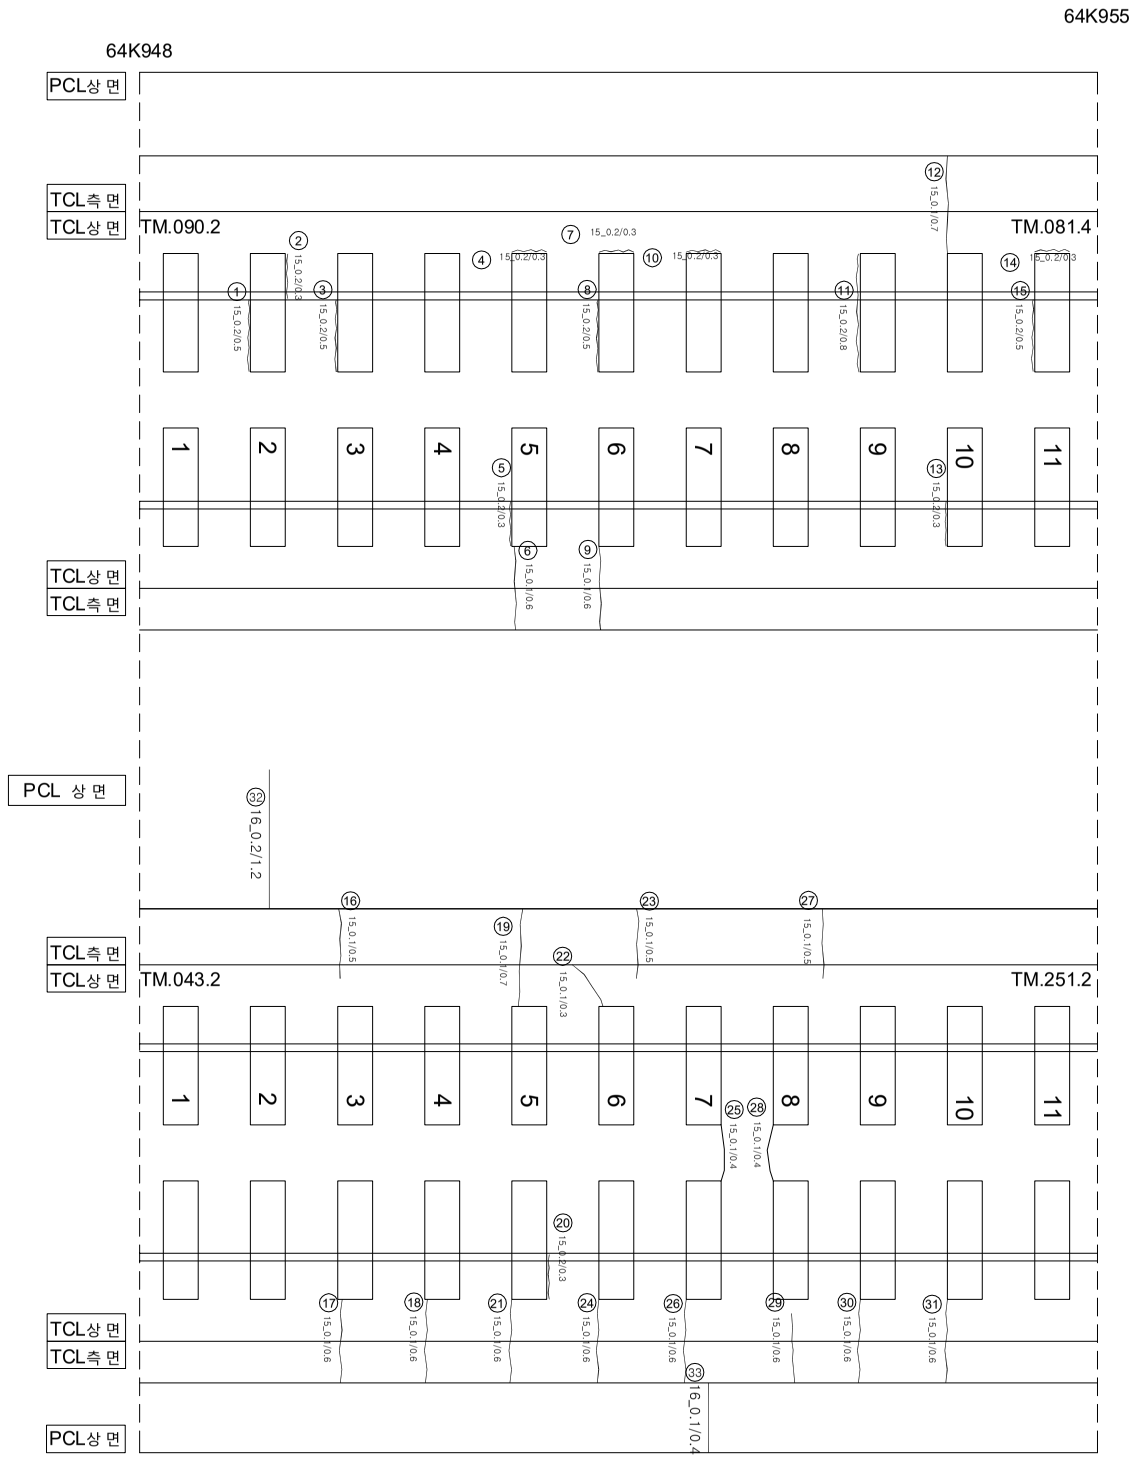
연번	손상	폭		연장		비고	연번	손상	폭		연장		비고
1	경계부 균열	0.2	㎜	0.5	m		55						
2	경계부 균열	0.2	㎜	0.3	m		56						
3	경계부 균열	0.2	㎜	0.5	m		57						
4	경계부 균열	0.2	㎜	0.3	m		58						
5	경계부 균열	0.2	㎜	0.3	m		59						
6	균열	0.1	㎜	0.6	m		60						
7	경계부 균열	0.2	㎜	0.3	m		61						
8	경계부 균열	0.2	㎜	0.5	m		62						
9	균열	0.1	㎜	0.6	m		63						
10	경계부 균열	0.2	㎜	0.3	m		64						
11	경계부 균열	0.2	㎜	0.8	m		65						
12	균열	0.1	㎜	0.7	m		66						
13	경계부 균열	0.2	㎜	0.3	m		67						
14	경계부 균열	0.2	㎜	0.3	m		68						
15	경계부 균열	0.2	㎜	0.5	m		69						
16	균열	0.1	㎜	0.5	m		70						
17	균열	0.1	㎜	0.6	m		71						
18	균열	0.1	㎜	0.6	m		72						
19	균열	0.1	㎜	0.7	m		73						
20	경계부 균열	0.2	㎜	0.3	m		74						
21	균열	0.1	㎜	0.6	m		75						
22	균열	0.1	㎜	0.3	m		76						
23	균열	0.1	㎜	0.5	m		77						
24	균열	0.1	㎜	0.6	m		78						
25	균열	0.1	㎜	0.4	m		79						
26	균열	0.1	㎜	0.6	m		80						
27	균열	0.1	㎜	0.5	m		81						
28	균열	0.1	㎜	0.4	m		82						
29	균열	0.1	㎜	0.6	m		83						
30	균열	0.1	㎜	0.6	m		84						
31	균열	0.1	㎜	0.6	m		85

32	균열	0.2	㎜	1.2	m		86						
33	균열	0.1	㎜	0.4	m		87						
34							88						
35							89						
36							90						
37							91						
38							92						
39							93						
40							94						
41							95						
42							96						
43							97						
44							98						
45							99						
46							100						
47							101						
48							102						
49							103						
50							104						
51							105						
52							106						
53							107						
54							108
