외관조사망도 번호
B18_정지고가_1158(64k969~64k976)

호남고속선 정지고가_1158(64.969~64.976km, S221-6)

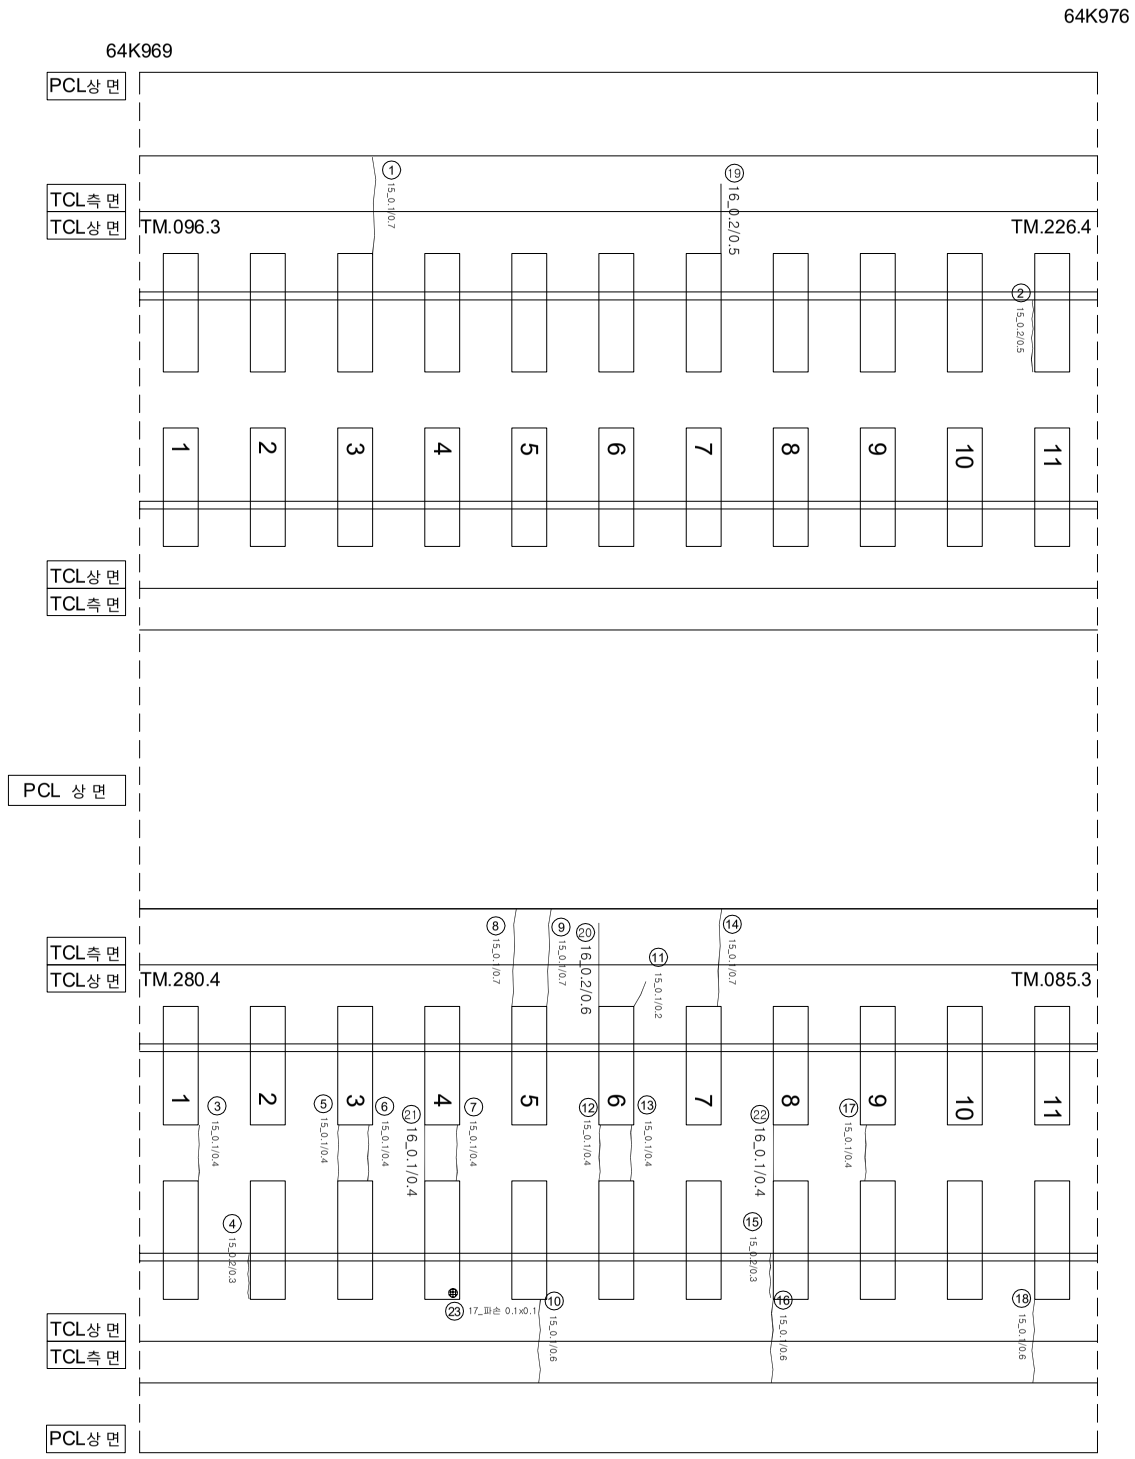
연번	손상	폭		연장		비고	연번	손상	폭		연장		비고
1	균열	0.1	㎜	0.7	m		55						
2	경계부 균열	0.2	㎜	0.5	m		56						
3	균열	0.1	㎜	0.4	m		57						
4	경계부 균열	0.2	㎜	0.3	m		58						
5	균열	0.1	㎜	0.4	m		59						
6	균열	0.1	㎜	0.4	m		60						
7	균열	0.1	㎜	0.4	m		61						
8	균열	0.1	㎜	0.7	m		62						
9	균열	0.1	㎜	0.7	m		63						
10	균열	0.1	㎜	0.6	m		64						
11	균열	0.1	㎜	0.2	m		65						
12	균열	0.1	㎜	0.4	m		66						
13	균열	0.1	㎜	0.4	m		67						
14	균열	0.1	㎜	0.7	m		68						
15	경계부 균열	0.2	㎜	0.3	m		69						
16	균열	0.1	㎜	0.6	m		70						
17	균열	0.1	㎜	0.4	m		71						
18	균열	0.1	㎜	0.6	m		72						
19	균열	0.2	㎜	0.5	m		73						
20	균열	0.2	㎜	0.6	m		74						
21	균열	0.1	㎜	0.4	m		75						
22	균열	0.1	㎜	0.4	m		76						
23	균열	0.1	㎜	0.1	m	신규	77						
24							78						
25							79						
26							80						
27							81						
28							82						
29							83						
30							84						
31							85						
32							86						
33							87						
34							88						
35							89						
36							90						
37							91						
38							92

39							93						
40							94						
41							95						
42							96						
43							97						
44							98						
45							99						
46							100						
47							101						
48							102						
49							103						
50							104						
51							105						
52							106						
53							107						
54							108
