외관조사망도 번호
B18_정지고가_1160(64k982~62k989)

호남고속선 정지고가_1160(64.982~64.989km, S221-8)

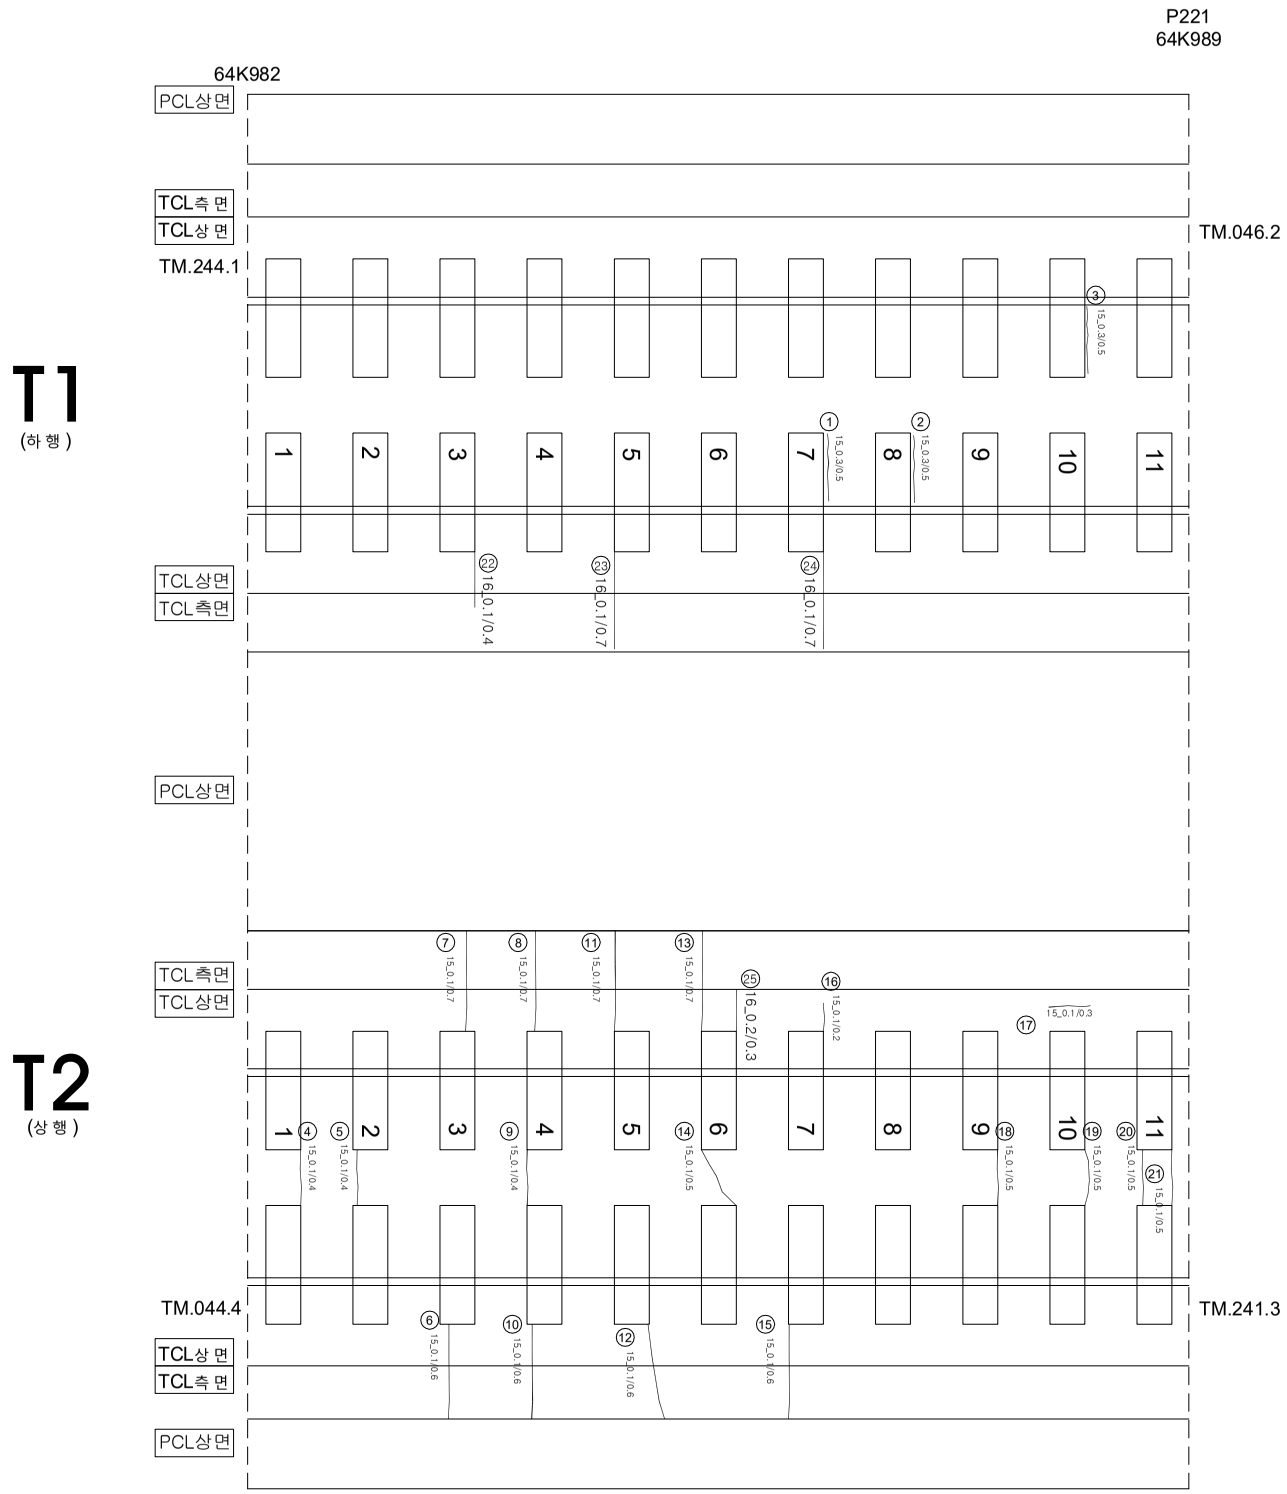
연번	손상	폭		연장		비고	연번	손상	폭		연장		비고
1	경계부 균열	0.3	㎜	0.5	m		55						
2	경계부 균열	0.3	㎜	0.5	m		56						
3	경계부 균열	0.3	㎜	0.5	m		57						
4	균열	0.1	㎜	0.4	m		58						
5	균열	0.1	㎜	0.4	m		59						
6	균열	0.1	㎜	0.6	m		60						
7	균열	0.1	㎜	0.7	m		61						
8	균열	0.1	㎜	0.7	m		62						
9	균열	0.1	㎜	0.4	m		63						
10	균열	0.1	㎜	0.6	m		64						
11	균열	0.1	㎜	0.7	m		65						
12	균열	0.1	㎜	0.6	m		66						
13	균열	0.1	㎜	0.7	m		67						
14	균열	0.1	㎜	0.5	m		68						
15	균열	0.1	㎜	0.6	m		69						
16	균열	0.1	㎜	0.2	m		70						
17	균열	0.1	㎜	0.3	m		71						
18	균열	0.1	㎜	0.5	m		72						
19	균열	0.1	㎜	0.5	m		73						
20	균열	0.1	㎜	0.5	m		74						
21	균열	0.1	㎜	0.5	m		75						
22	균열	0.1	㎜	0.4	m		76						
23	균열	0.1	㎜	0.7	m		77						
24	균열	0.1	㎜	0.7	m		78						
25	균열	0.2	㎜	0.3	m		79						
26							80						
27							81						
28							82						
29							83						
30							84						
31							85						
32							86						
33							87						
34							88						
35							89						
36							90						
37							91

38							92						
39							93						
40							94						
41							95						
42							96						
43							97						
44							98						
45							99						
46							100						
47							101						
48							102						
49							103						
50							104						
51							105						
52							106						
53							107						
54							108
