호남고속선 정지고가_1166(65.024~65.030km, S223-1)

외관조사망도 번호
B18_정지고가_1166(65k024~65k030)

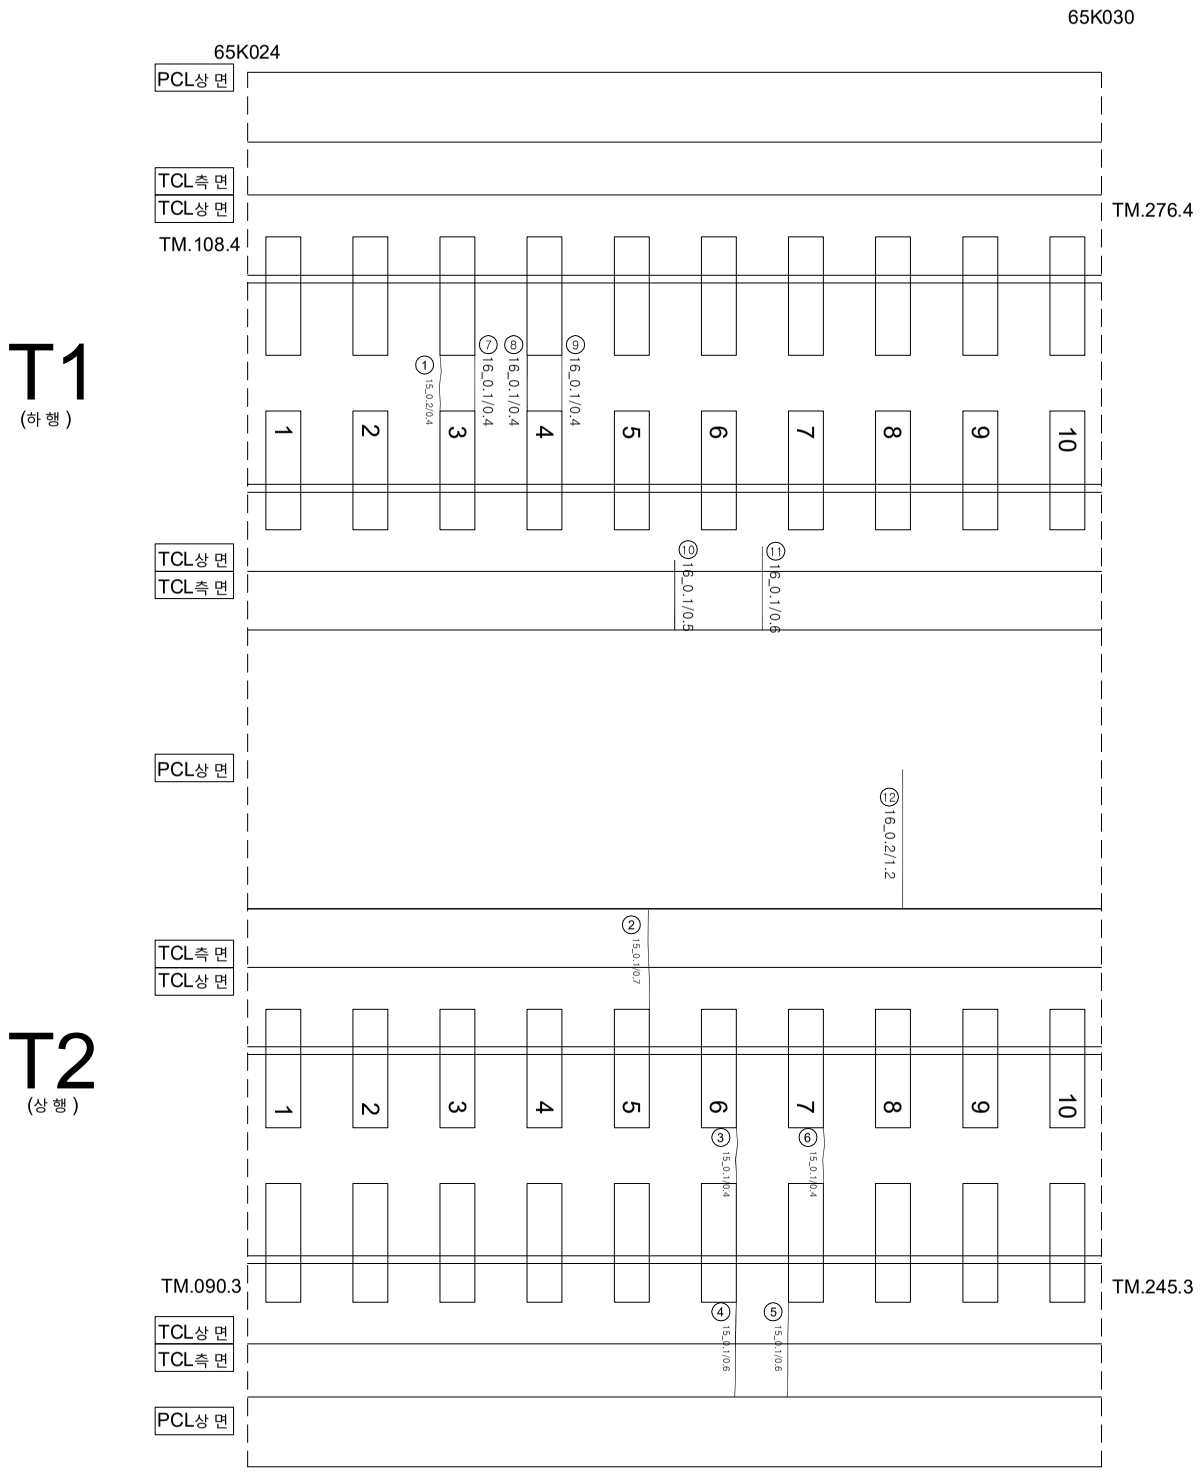
연번	손상	폭		연장		비고	연번	손상	폭		연장		비고
1	균열	0.2	㎜	0.4	m		55						
2	균열	0.1	㎜	0.7	m		56						
3	균열	0.1	㎜	0.4	m		57						
4	균열	0.1	㎜	0.6	m		58						
5	균열	0.1	㎜	0.6	m		59						
6	균열	0.1	㎜	0.4	m		60						
7	균열	0.1	㎜	0.4	m		61						
8	균열	0.1	㎜	0.4	m		62						
9	균열	0.1	㎜	0.4	m		63						
10	균열	0.1	㎜	0.5	m		64						
11	균열	0.1	㎜	0.6	m		65						
12	균열	0.2	㎜	1.2	m		66						
13							67						
14							68						
15							69						
16							70						
17							71						
18							72						
19							73						
20							74						
21							75						
22							76						
23							77						
24							78						
25							79						
26							80						
27							81						
28							82						
29							83						
30							84						
31							85						
32							86						
33							87						
34							88						
35							89						
36							90						
37							91						
38							92						
39							93						
40							94						
41							95						
42							96						
43							97						
44							98						
45							99

46							100						
47							101						
48							102						
49							103						
50							104						
51							105						
52							106						
53							107						
54							108
