외관조사망도 번호
B18_정지고가_1170(65k048~65k054)

호남고속선 정지고가_1170(65.048~65.054km, S223-5)

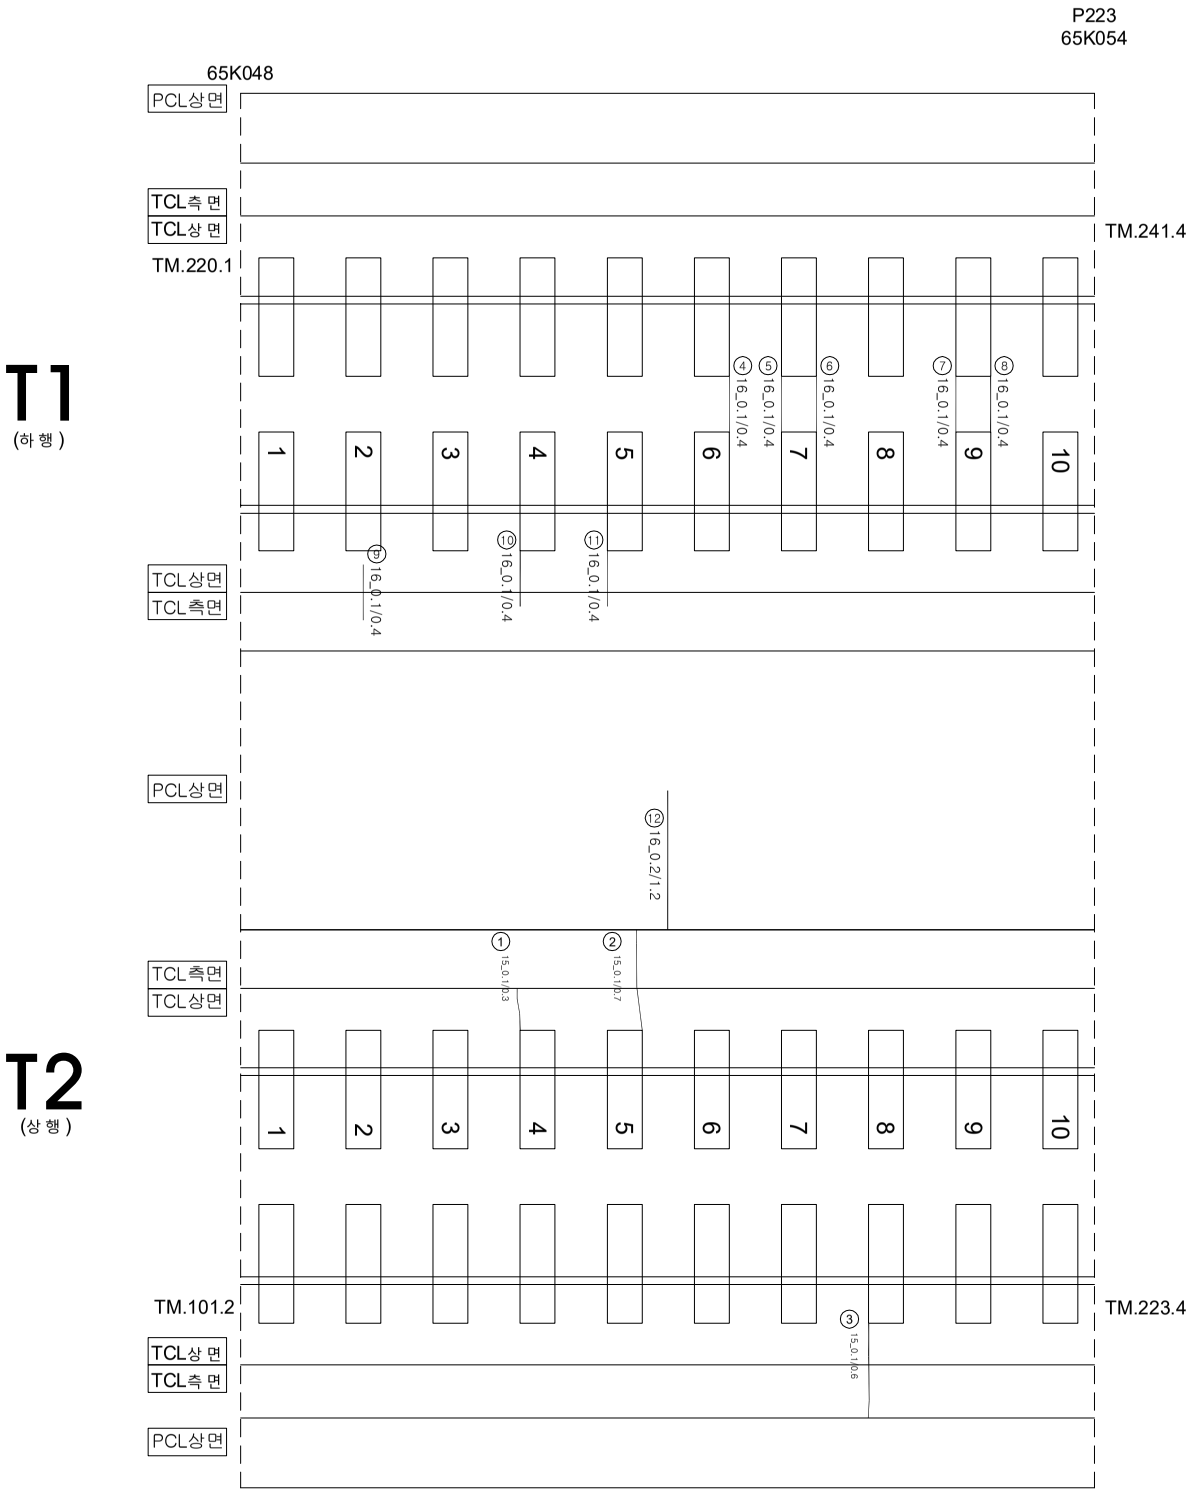
연번	손상	폭		연장		비고	연번	손상	폭		연장		비고
1	균열	0.1	㎜	0.3	m		55						
2	균열	0.1	㎜	0.7	m		56						
3	균열	0.1	㎜	0.6	m		57						
4	균열	0.1	㎜	0.4	m		58						
5	균열	0.1	㎜	0.4	m		59						
6	균열	0.1	㎜	0.4	m		60						
7	균열	0.1	㎜	0.4	m		61						
8	균열	0.1	㎜	0.4	m		62						
9	균열	0.1	㎜	0.4	m		63						
10	균열	0.1	㎜	0.4	m		64						
11	균열	0.1	㎜	0.4	m		65						
12	균열	0.2	㎜	1.2	m		66						
13							67						
14							68						
15							69						
16							70						
17							71						
18							72						
19							73						
20							74						
21							75						
22							76						
23							77						
24							78						
25							79						
26							80						
27							81						
28							82						
29							83						
30							84						
31							85						
32							86						
33							87						
34							88						
35							89						
36							90						
37							91						
38							92						
39							93						
40							94						
41							95						
42							96						
43							97						
44							98						
45							99
