호남고속선 정지고가_1179(65.110~65.117km, S225-4)

외관조사망도 번호
B18_정지고가_1179(65k110~65k117)

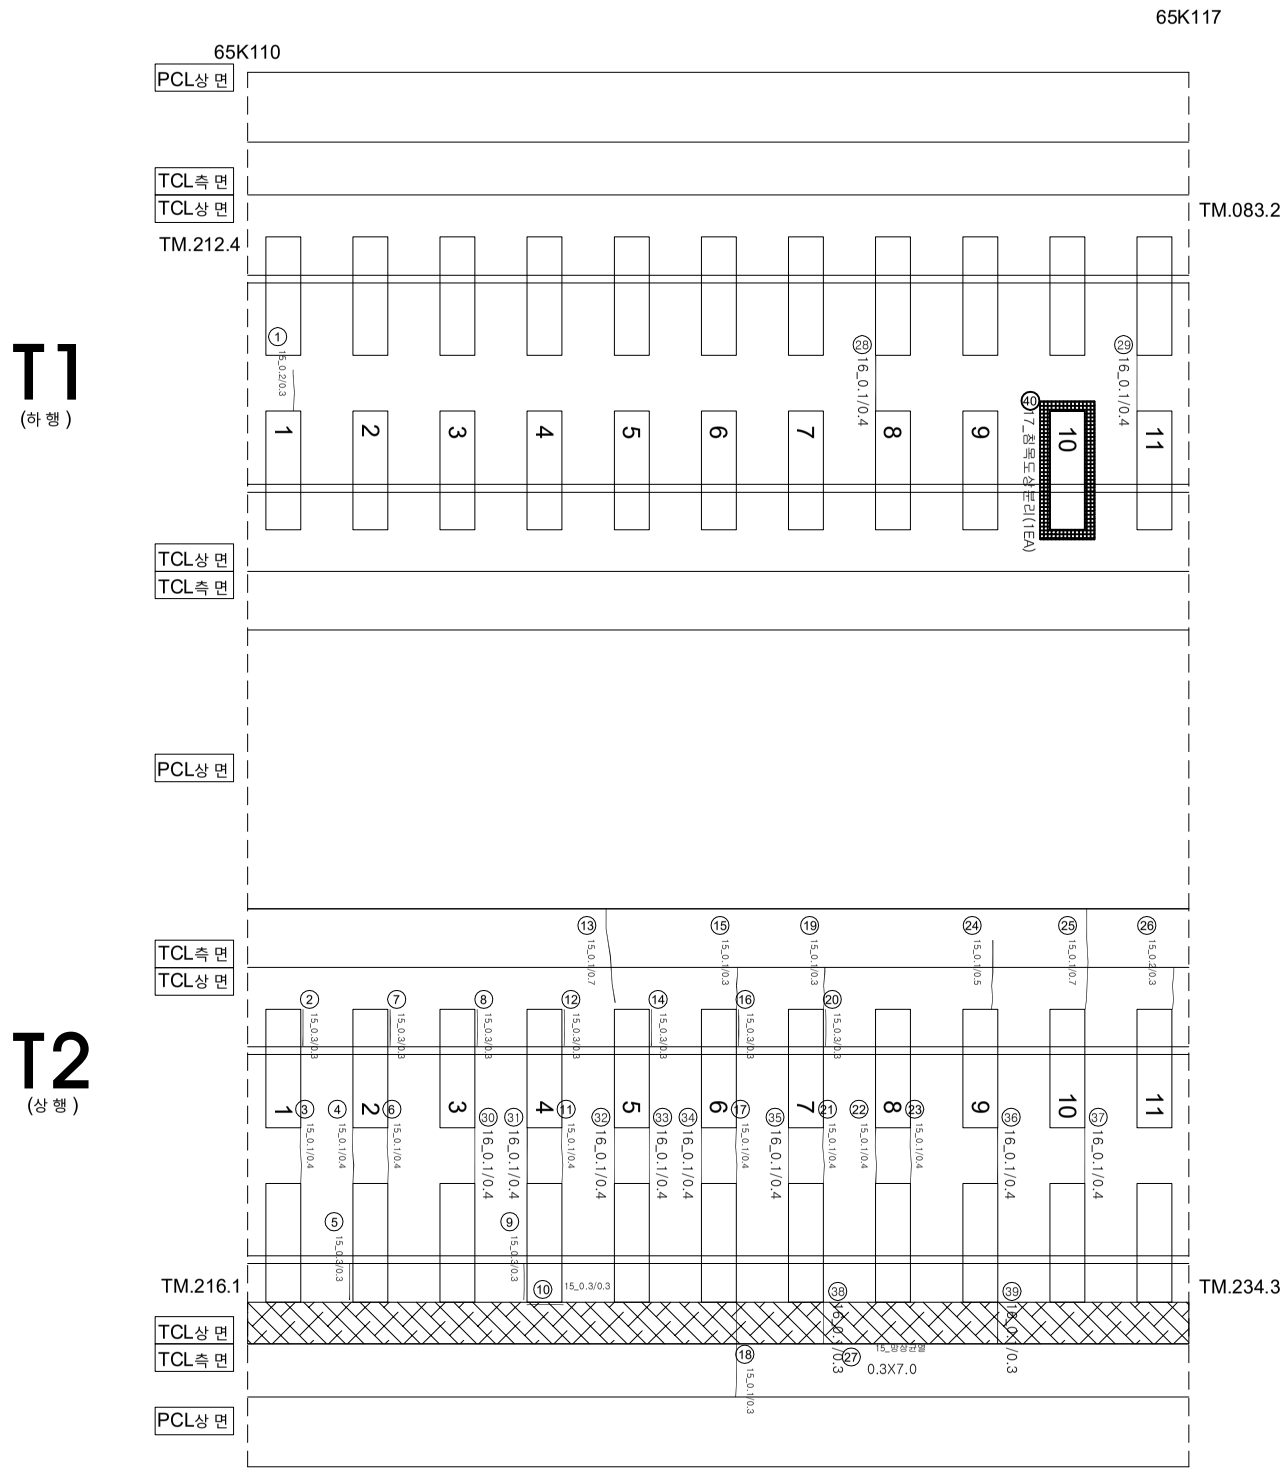
연번	손상	폭		연장		비고	연번	손상	폭		연장		비고
1	균열	0.2	㎜	0.3	m		55						
2	경계부 균열	0.3	㎜	0.3	m		56						
3	균열	0.1	㎜	0.4	m		57						
4	균열	0.1	㎜	0.4	m		58						
5	경계부 균열	0.3	㎜	0.3	m		59						
6	균열	0.1	㎜	0.4	m		60						
7	경계부 균열	0.3	㎜	0.3	m		61						
8	경계부 균열	0.3	㎜	0.3	m		62						
9	경계부 균열	0.3	㎜	0.3	m		63						
10	경계부 균열	0.3	㎜	0.3	m		64						
11	균열	0.1	㎜	0.4	m		65						
12	경계부 균열	0.3	㎜	0.3	m		66						
13	균열	0.1	㎜	0.7	m		67						
14	경계부 균열	0.3	㎜	0.3	m		68						
15	균열	0.1	㎜	0.3	m		69						
16	경계부 균열	0.3	㎜	0.3	m		70						
17	균열	0.1	㎜	0.4	m		71						
18	균열	0.1	㎜	0.3	m		72						
19	균열	0.1	㎜	0.3	m		73						
20	경계부 균열	0.3	㎜	0.3	m		74						
21	균열	0.1	㎜	0.4	m		75						
22	균열	0.1	㎜	0.4	m		76						
23	균열	0.1	㎜	0.4	m		77						
24	균열	0.1	㎜	0.5	m		78						
25	균열	0.1	㎜	0.7	m		79						
26	균열	0.2	㎜	0.3	m		80						
27	망상균열	0.3	m	7	m		81						
28	균열	0.1	㎜	0.4	m		82						
29	균열	0.1	㎜	0.4	m		83						
30	균열	0.1	㎜	0.4	m		84						
31	균열	0.1	㎜	0.4	m		85						
32	균열	0.1	㎜	0.4	m		86

33	균열	0.1	㎜	0.4	m		87						
34	균열	0.1	㎜	0.4	m		88						
35	균열	0.1	㎜	0.4	m		89						
36	균열	0.1	㎜	0.4	m		90						
37	균열	0.1	㎜	0.4	m		91						
38	균열	0.1	㎜	0.3	m		92						
39	균열	0.1	㎜	0.3	m		93						
40	침목도상분리			1.0	ea	신규	94						
41							95						
42							96						
43							97						
44							98						
45							99						
46							100						
47							101						
48							102						
49							103						
50							104						
51							105						
52							106						
53							107						
54							108
