외관조사망도 번호
B18_정지고가_1182(65k131~65k138)

호남고속선 정지고가_1182(65.131~65.138km, S226-2)

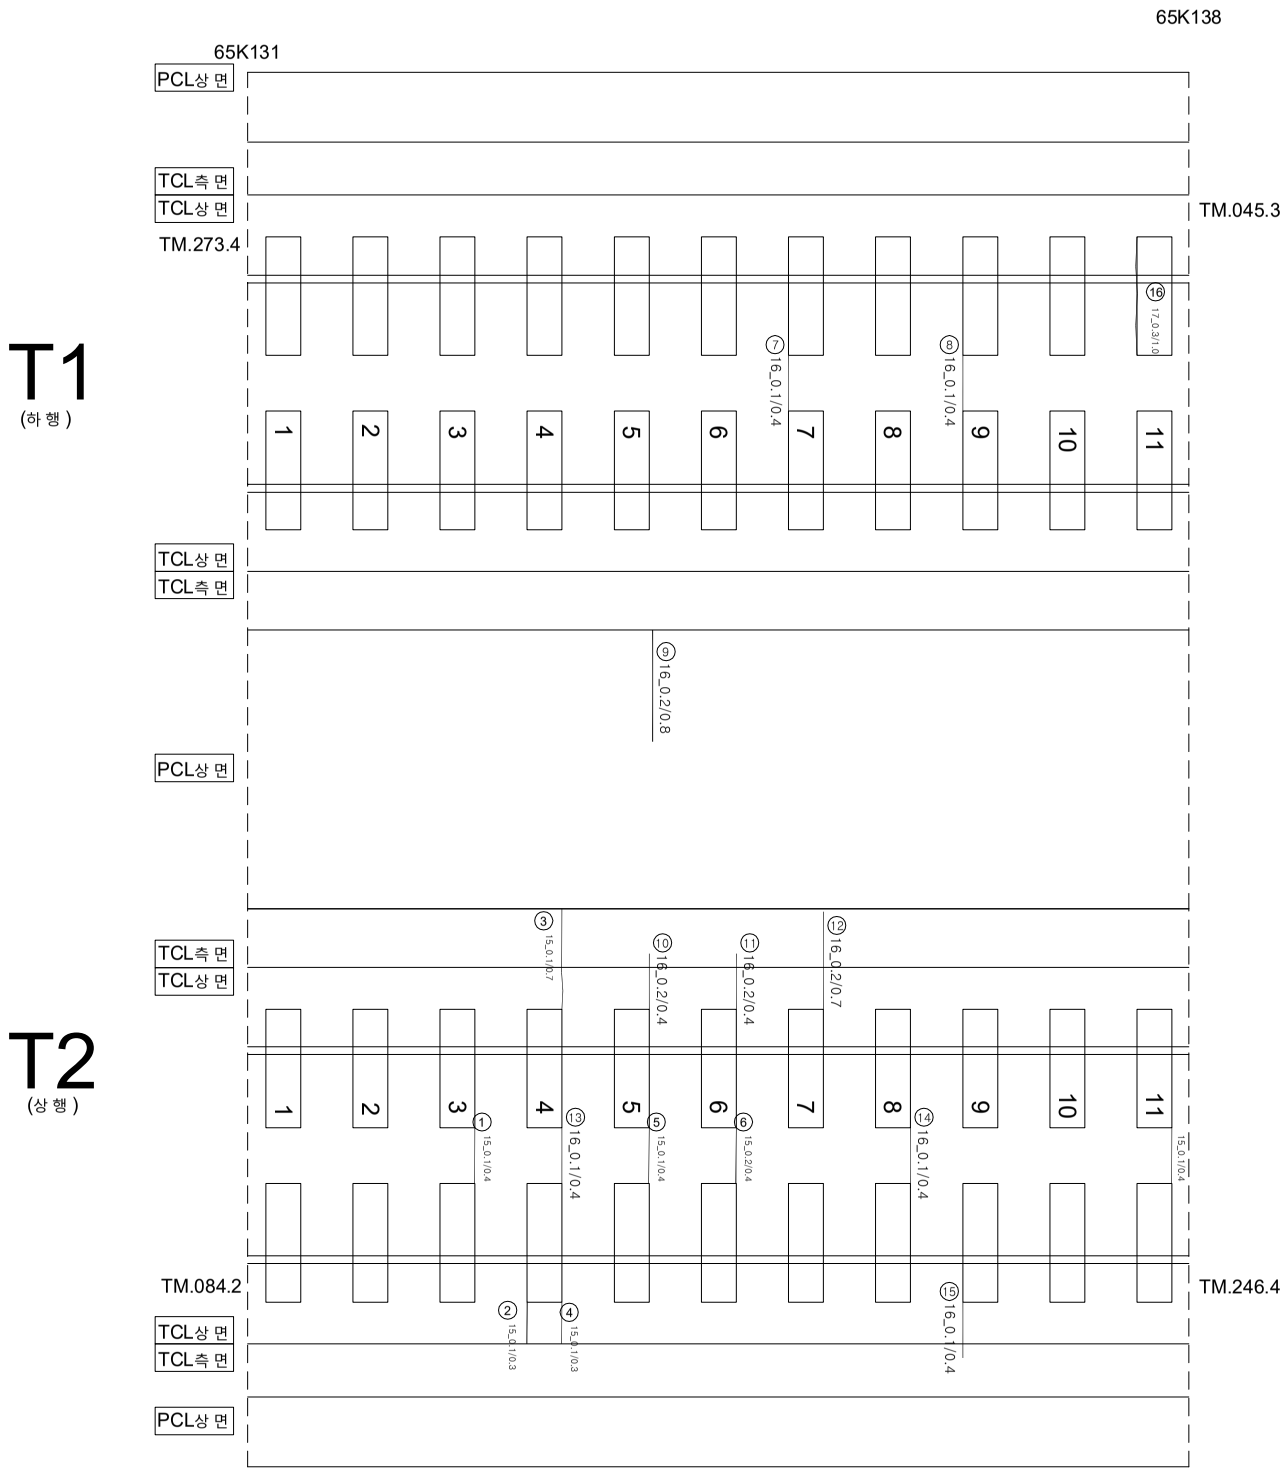
연번	손상	폭		연장		비고	연번	손상	폭		연장		비고
1	균열	0.1	㎜	0.4	m		55						
2	균열	0.1	㎜	0.3	m		56						
3	균열	0.1	㎜	0.7	m		57						
4	균열	0.1	㎜	0.3	m		58						
5	균열	0.1	㎜	0.4	m		59						
6	균열	0.2	㎜	0.4	m		60						
7	균열	0.1	㎜	0.4	m		61						
8	균열	0.1	㎜	0.4	m		62						
9	균열	0.2	㎜	0.8	m		63						
10	균열	0.2	㎜	0.4	m		64						
11	균열	0.2	㎜	0.4	m		65						
12	균열	0.2	㎜	0.7	m		66						
13	균열	0.1	㎜	0.4	m		67						
14	균열	0.1	㎜	0.4	m		68						
15	균열	0.1	㎜	0.4	m		69						
16	균열	0.3	㎜	1.0	m	신규	70						
17							71						
18							72						
19							73						
20							74						
21							75						
22							76						
23							77						
24							78						
25							79						
26							80						
27							81						
28							82						
29							83						
30							84						
31							85						
32							86						
33							87						
34							88						
35							89						
36							90						
37							91						
38							92						
39							93						
40							94						
41							95						
42							96						
43							97

44							98						
45							99						
46							100						
47							101						
48							102						
49							103						
50							104						
51							105						
52							106						
53							107						
54							108
