외관조사망도 번호
B18_정지고가_1183(65k138~65k145)

호남고속선 정지고가_1183(65.138~65.145km, S226-3)

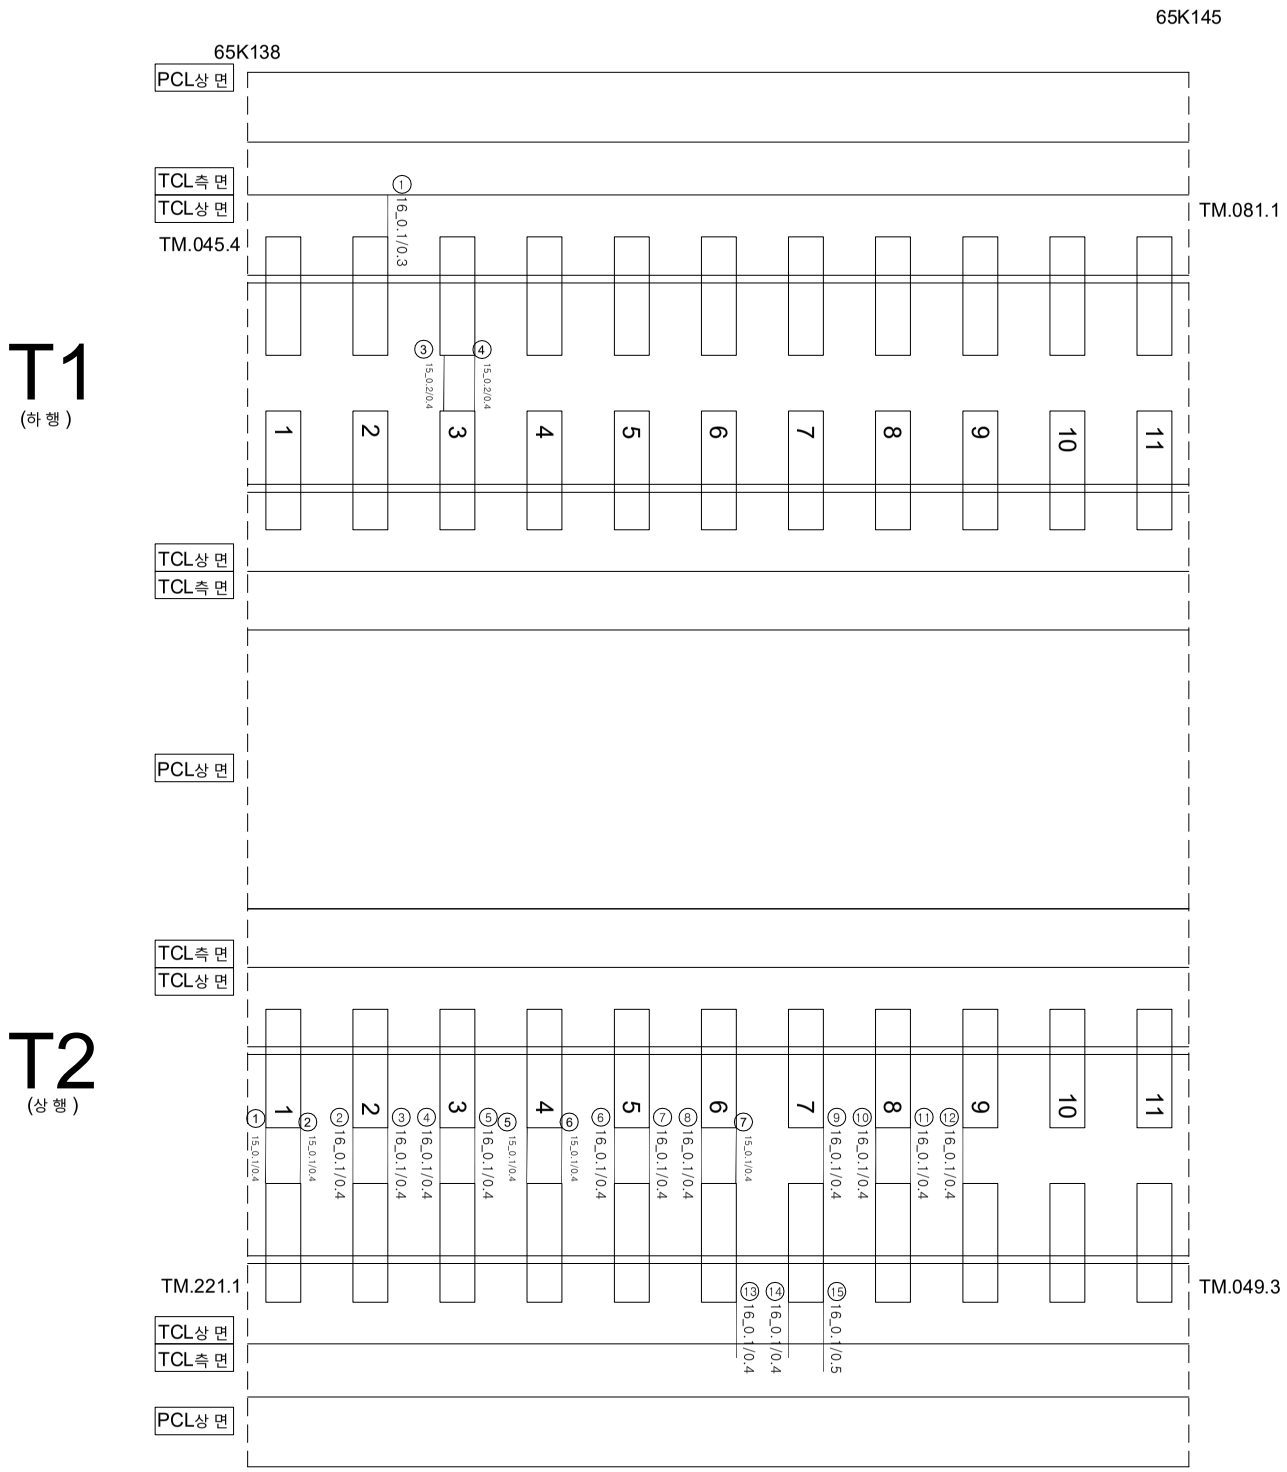
연번	손상	폭		연장		비고	연번	손상	폭		연장		비고
1	균열	0.1	㎜	0.3	m		55						
2	균열	0.1	㎜	0.4	m		56						
3	균열	0.1	㎜	0.4	m		57						
4	균열	0.1	㎜	0.4	m		58						
5	균열	0.1	㎜	0.4	m		59						
6	균열	0.1	㎜	0.4	m		60						
7	균열	0.1	㎜	0.4	m		61						
8	균열	0.1	㎜	0.4	m		62						
9	균열	0.1	㎜	0.4	m		63						
10	균열	0.1	㎜	0.4	m		64						
11	균열	0.1	㎜	0.4	m		65						
12	균열	0.1	㎜	0.4	m		66						
13	균열	0.1	㎜	0.4	m		67						
14	균열	0.1	㎜	0.4	m		68						
15	균열	0.1	㎜	0.5	m		69						
16							70						
17							71						
18							72						
19							73						
20							74						
21							75						
22							76						
23							77						
24							78						
25							79						
26							80						
27							81						
28							82						
29							83						
30							84						
31							85						
32							86						
33							87						
34							88						
35							89						
36							90						
37							91						
38							92						
39							93						
40							94						
41							95						
42							96						
43							97

44							98						
45							99						
46							100						
47							101						
48							102						
49							103						
50							104						
51							105						
52							106						
53							107						
54							108
