외관조사망도 번호
B18_정지고가_1184(65k145~65k152)

호남고속선 정지고가_1184(65.145~65.152km, S226-4)

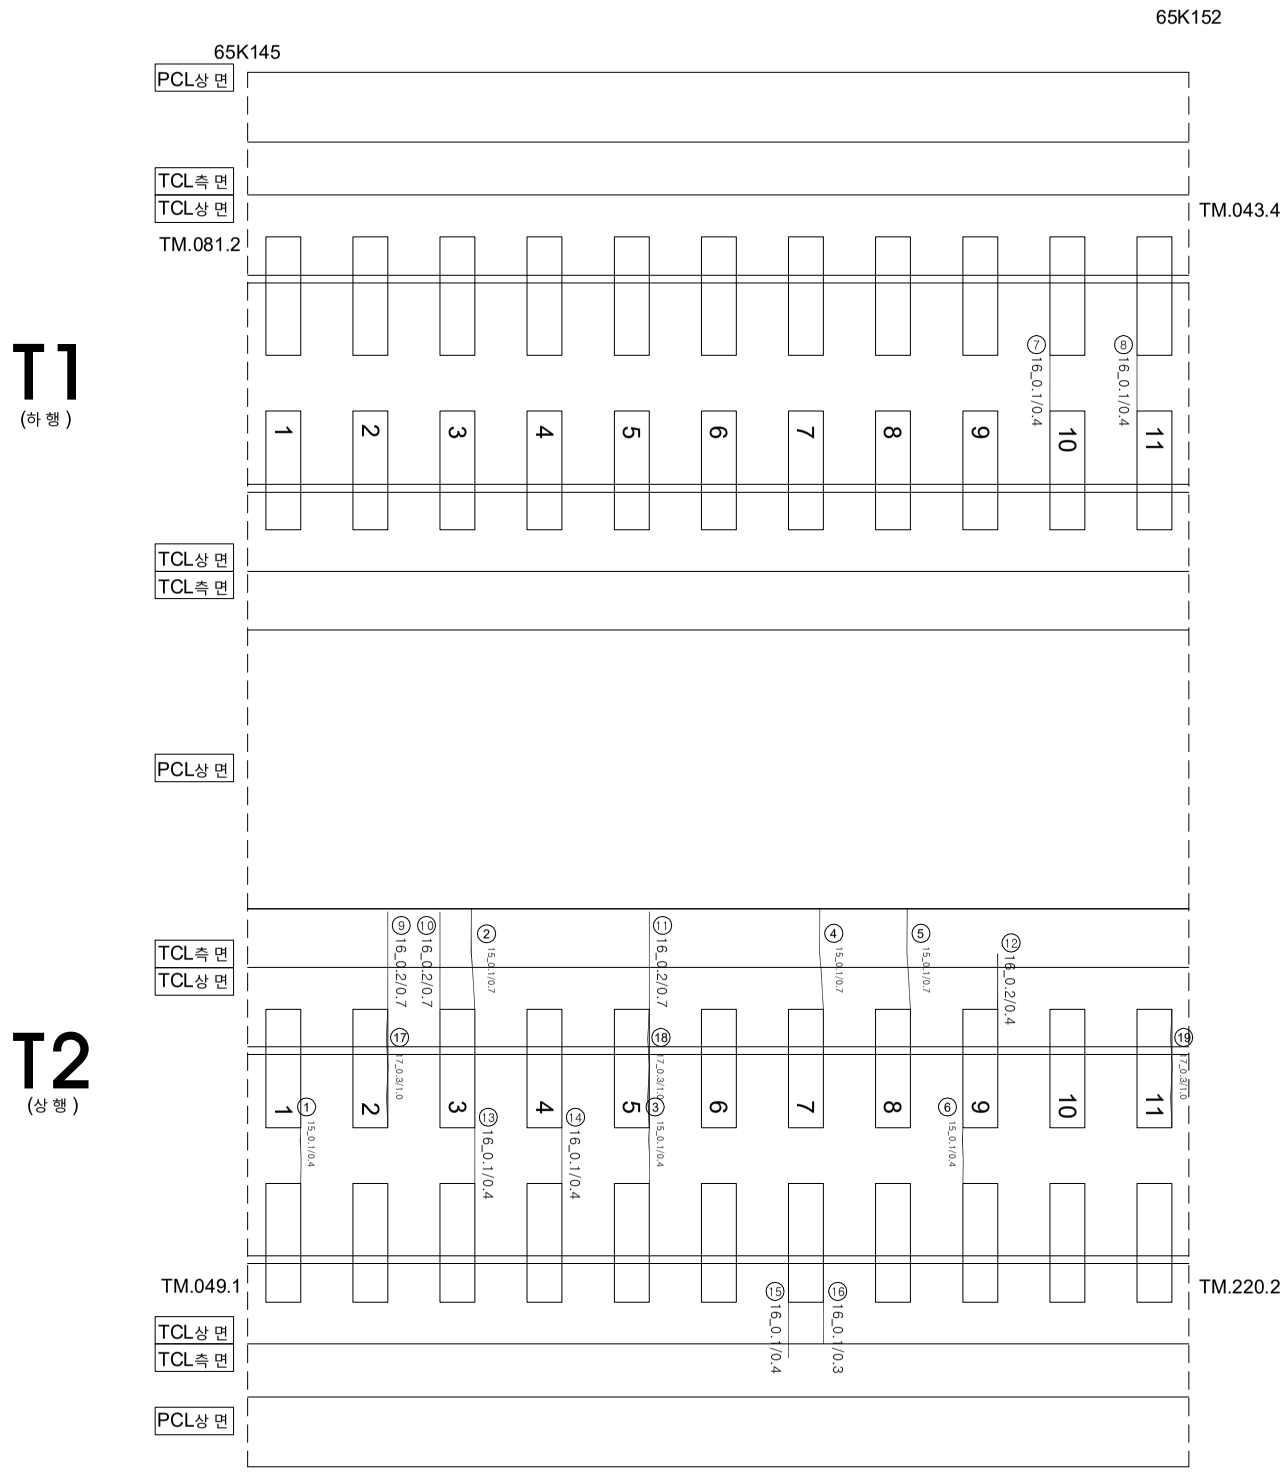
연번	손상	폭		연장		비고	연번	손상	폭		연장		비고
1	균열	0.1	㎜	0.4	m		55						
2	균열	0.1	㎜	0.7	m		56						
3	균열	0.1	㎜	0.4	m		57						
4	균열	0.1	㎜	0.7	m		58						
5	균열	0.1	㎜	0.7	m		59						
6	균열	0.1	㎜	0.4	m		60						
7	균열	0.1	㎜	0.4	m		61						
8	균열	0.1	㎜	0.4	m		62						
9	균열	0.2	㎜	0.7	m		63						
10	균열	0.2	㎜	0.7	m		64						
11	균열	0.2	㎜	0.7	m		65						
12	균열	0.2	㎜	0.4	m		66						
13	균열	0.1	㎜	0.4	m		67						
14	균열	0.1	㎜	0.4	m		68						
15	균열	0.1	㎜	0.4	m		69						
16	균열	0.1	㎜	0.3	m		70						
17	균열	0.3	㎜	1.0	m	신규	71						
18	균열	0.3	㎜	1.0	m	신규	72						
19	균열	0.3	㎜	1.0	m	신규	73						
20							74						
21							75						
22							76						
23							77						
24							78						
25							79						
26							80						
27							81						
28							82						
29							83						
30							84						
31							85						
32							86						
33							87						
34							88						
35							89						
36							90						
37							91						
38							92						
39							93						
40							94						
41							95

42							96						
43							97						
44							98						
45							99						
46							100						
47							101						
48							102						
49							103						
50							104						
51							105						
52							106						
53							107						
54							108
