외관조사망도 번호
B18_정지고가_1185(65k152~65k159)

호남고속선 정지고가_1185(65.152~65.159km, S226-5)

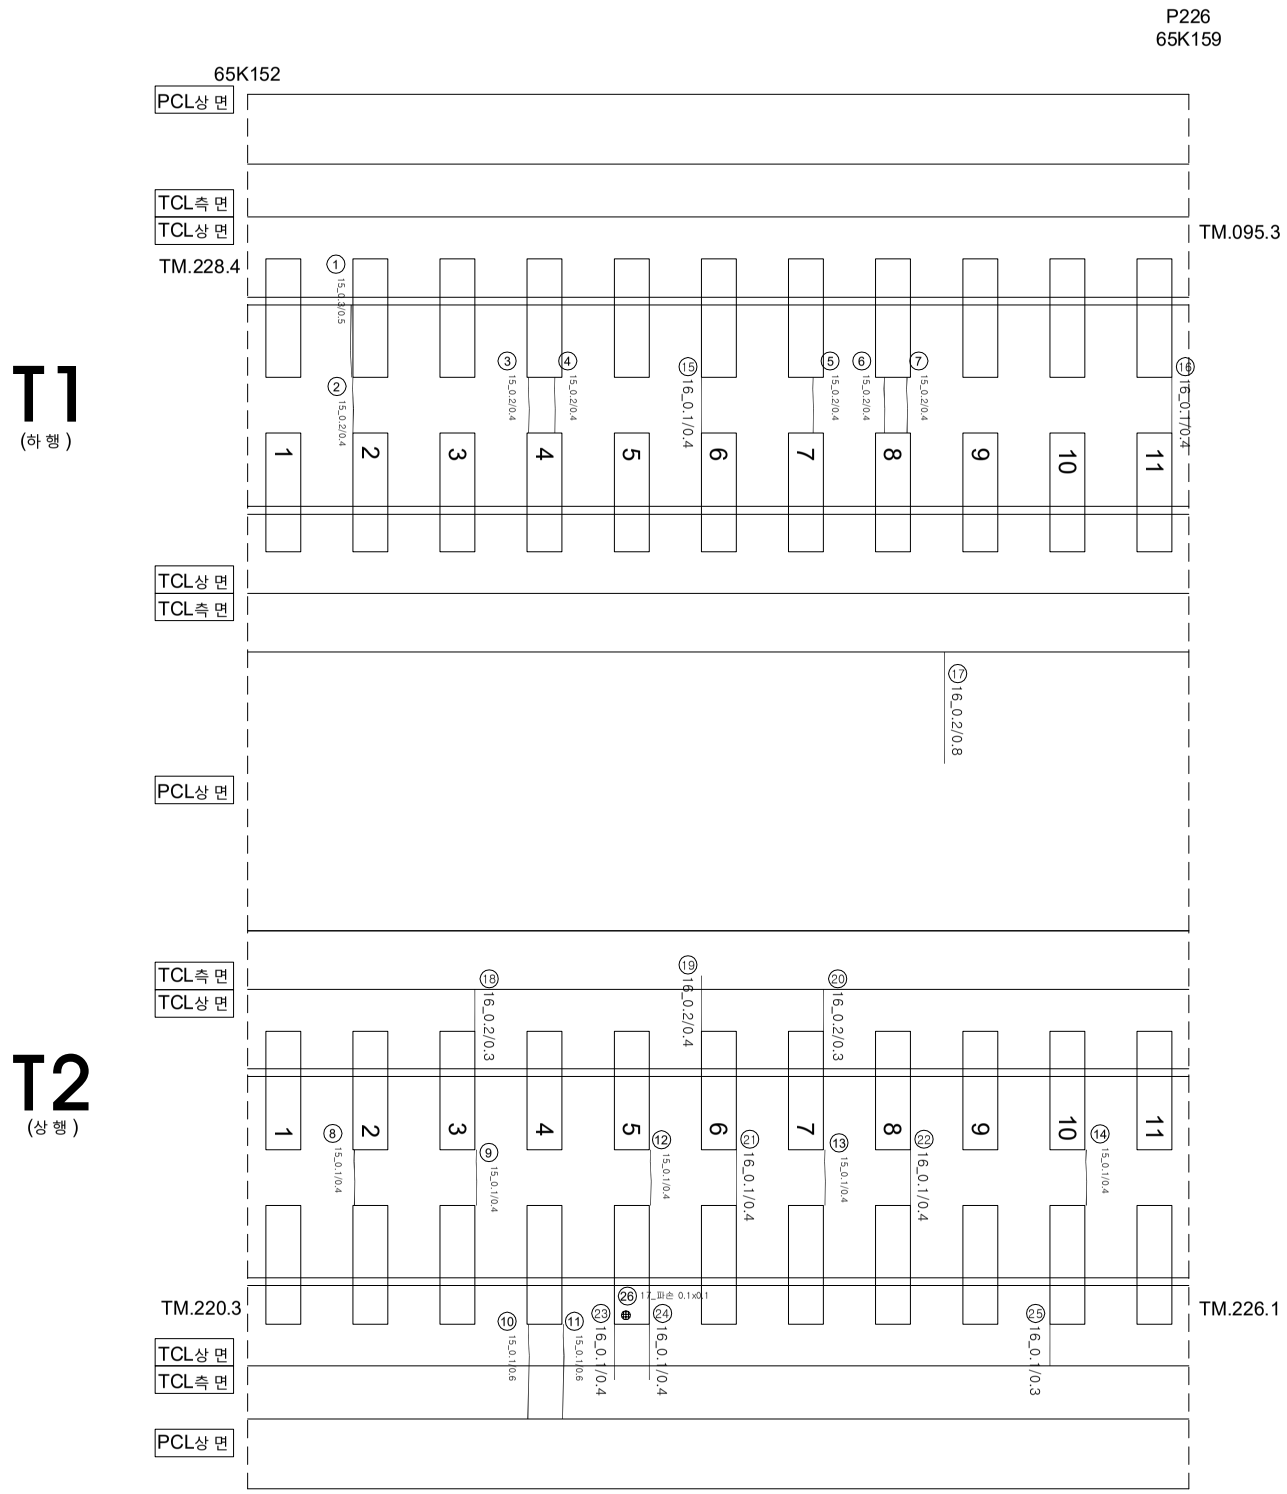
연번	손상	폭		연장		비고	연번	손상	폭		연장		비고
1	경계부 균열	0.3	mm	0.5	m		55						
2	균열	0.2	mm	0.4	m		56						
3	균열	0.2	mm	0.4	m		57						
4	균열	0.2	mm	0.4	m		58						
5	균열	0.2	mm	0.4	m		59						
6	균열	0.2	mm	0.4	m		60						
7	균열	0.2	mm	0.4	m		61						
8	균열	0.1	mm	0.4	m		62						
9	균열	0.1	mm	0.4	m		63						
10	균열	0.1	mm	0.6	m		64						
11	균열	0.1	mm	0.6	m		65						
12	균열	0.1	mm	0.4	m		66						
13	균열	0.1	mm	0.4	m		67						
14	균열	0.1	mm	0.4	m		68						
15	균열	0.1	mm	0.4	m		69						
16	균열	0.1	mm	0.4	m		70						
17	균열	0.2	mm	0.8	m		71						
18	균열	0.2	mm	0.3	m		72						
19	균열	0.2	mm	0.4	m		73						
20	균열	0.2	mm	0.3	m		74						
21	균열	0.1	mm	0.4	m		75						
22	균열	0.1	mm	0.4	m		76						
23	균열	0.1	mm	0.4	m		77						
24	균열	0.1	mm	0.4	m		78						
25	균열	0.1	mm	0.3	m		79						
26	파손	0.1	mm	0.1	m	신규	80						
27							81						
28							82						
29							83						
30							84						
31							85						
32							86						
33							87						
34							88						
35							89
