외관조사망도 번호
B18_정지고가_1190(65k187~65k194)

호남고속선 정지고가_1190(65.187~65.194km, S227-5)

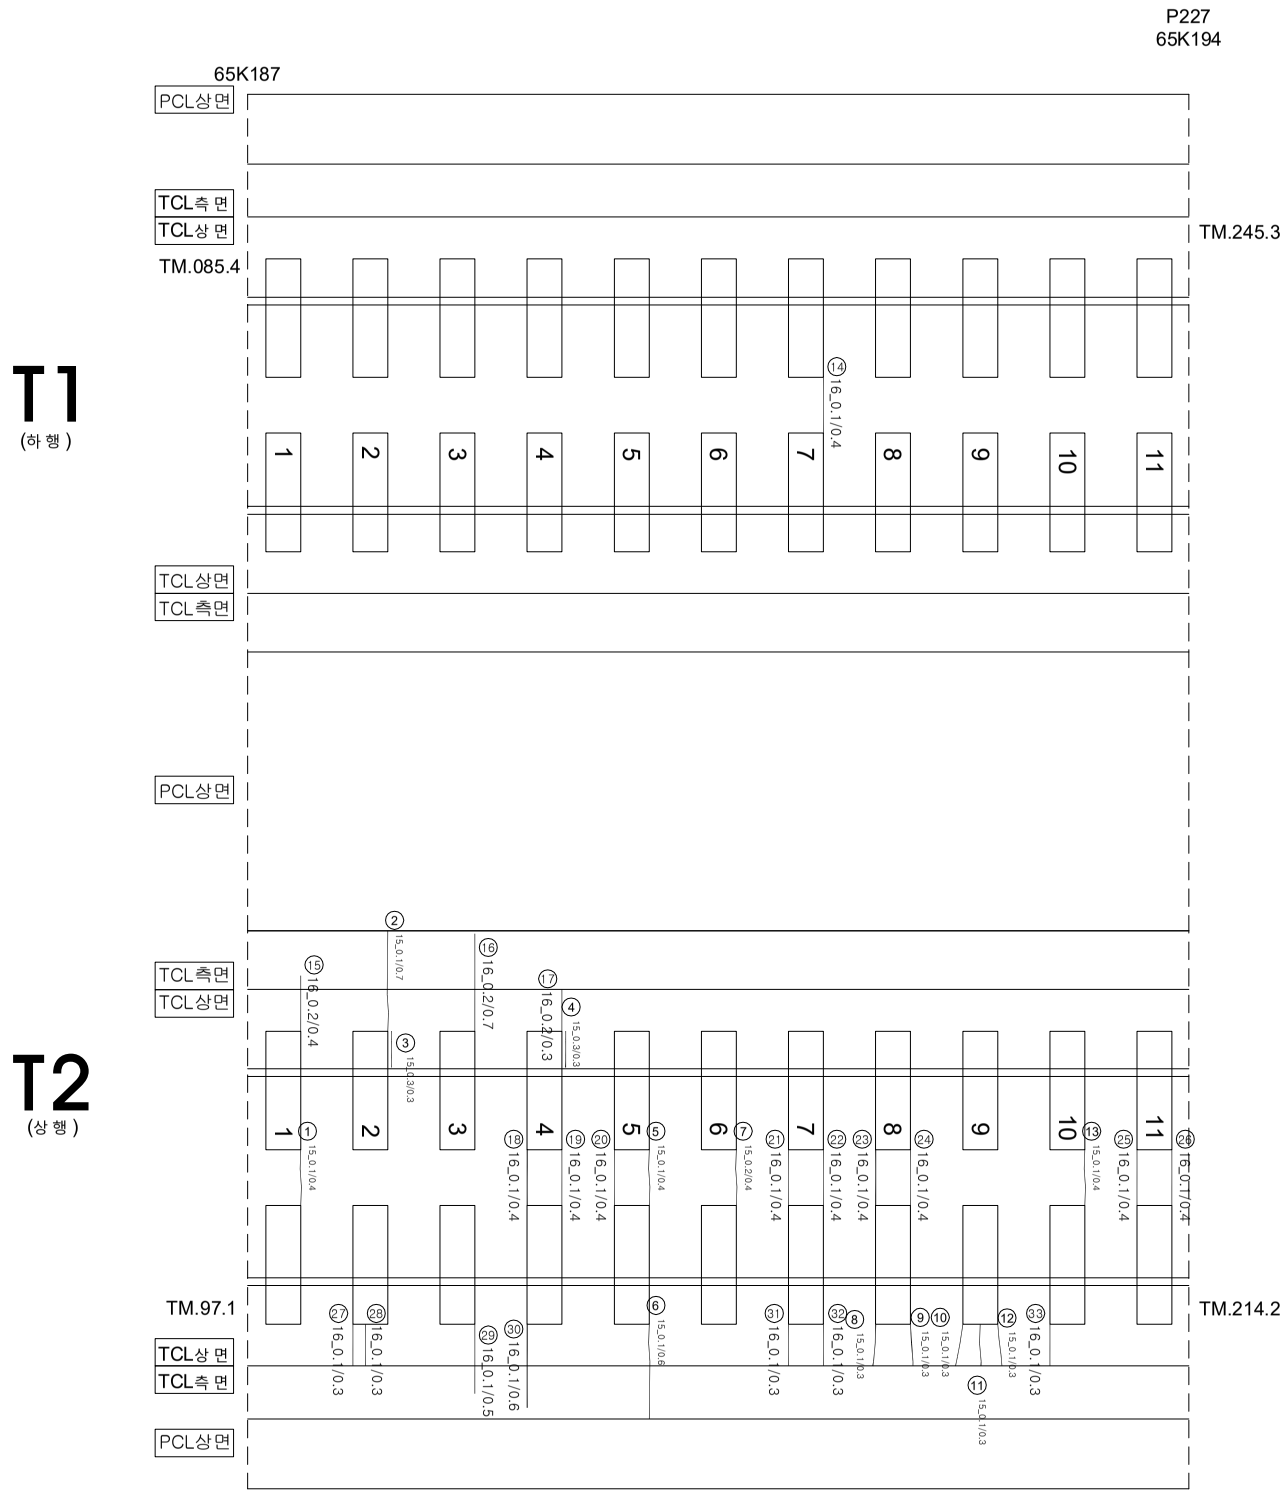
연번	손상	폭		연장		비고	연번	손상	폭		연장		비고
1	균열	0.1	㎜	0.4	m		55						
2	균열	0.1	㎜	0.7	m		56						
3	경계부 균열	0.3	㎜	0.3	m		57						
4	경계부 균열	0.3	㎜	0.3	m		58						
5	균열	0.1	㎜	0.4	m		59						
6	균열	0.1	㎜	0.6	m		60						
7	균열	0.2	㎜	0.4	m		61						
8	균열	0.1	㎜	0.3	m		62						
9	균열	0.1	㎜	0.3	m		63						
10	균열	0.1	㎜	0.3	m		64						
11	균열	0.1	㎜	0.3	m		65						
12	균열	0.1	㎜	0.3	m		66						
13	균열	0.1	㎜	0.4	m		67						
14	균열	0.1	㎜	0.4	m		68						
15	균열	0.2	㎜	0.4	m		69						
16	균열	0.2	㎜	0.7	m		70						
17	균열	0.2	㎜	0.3	m		71						
18	균열	0.1	㎜	0.4	m		72						
19	균열	0.1	㎜	0.4	m		73						
20	균열	0.1	㎜	0.4	m		74						
21	균열	0.1	㎜	0.4	m		75						
22	균열	0.1	㎜	0.4	m		76						
23	균열	0.1	㎜	0.4	m		77						
24	균열	0.1	㎜	0.4	m		78						
25	균열	0.1	㎜	0.4	m		79						
26	균열	0.1	㎜	0.4	m		80						
27	균열	0.1	㎜	0.3	m		81						
28	균열	0.1	㎜	0.3	m		82						
29	균열	0.1	㎜	0.5	m		83						
30	균열	0.1	㎜	0.6	m		84						
31	균열	0.1	㎜	0.3	m		85						
32	균열	0.1	㎜	0.3	m		86						
33	균열	0.1	㎜	0.3	m		87
