호남고속선 정지고가_1193(65.208~65.215km, S228-3)

외관조사망도 번호
B18_정지고가_1193(65k208~65k215)

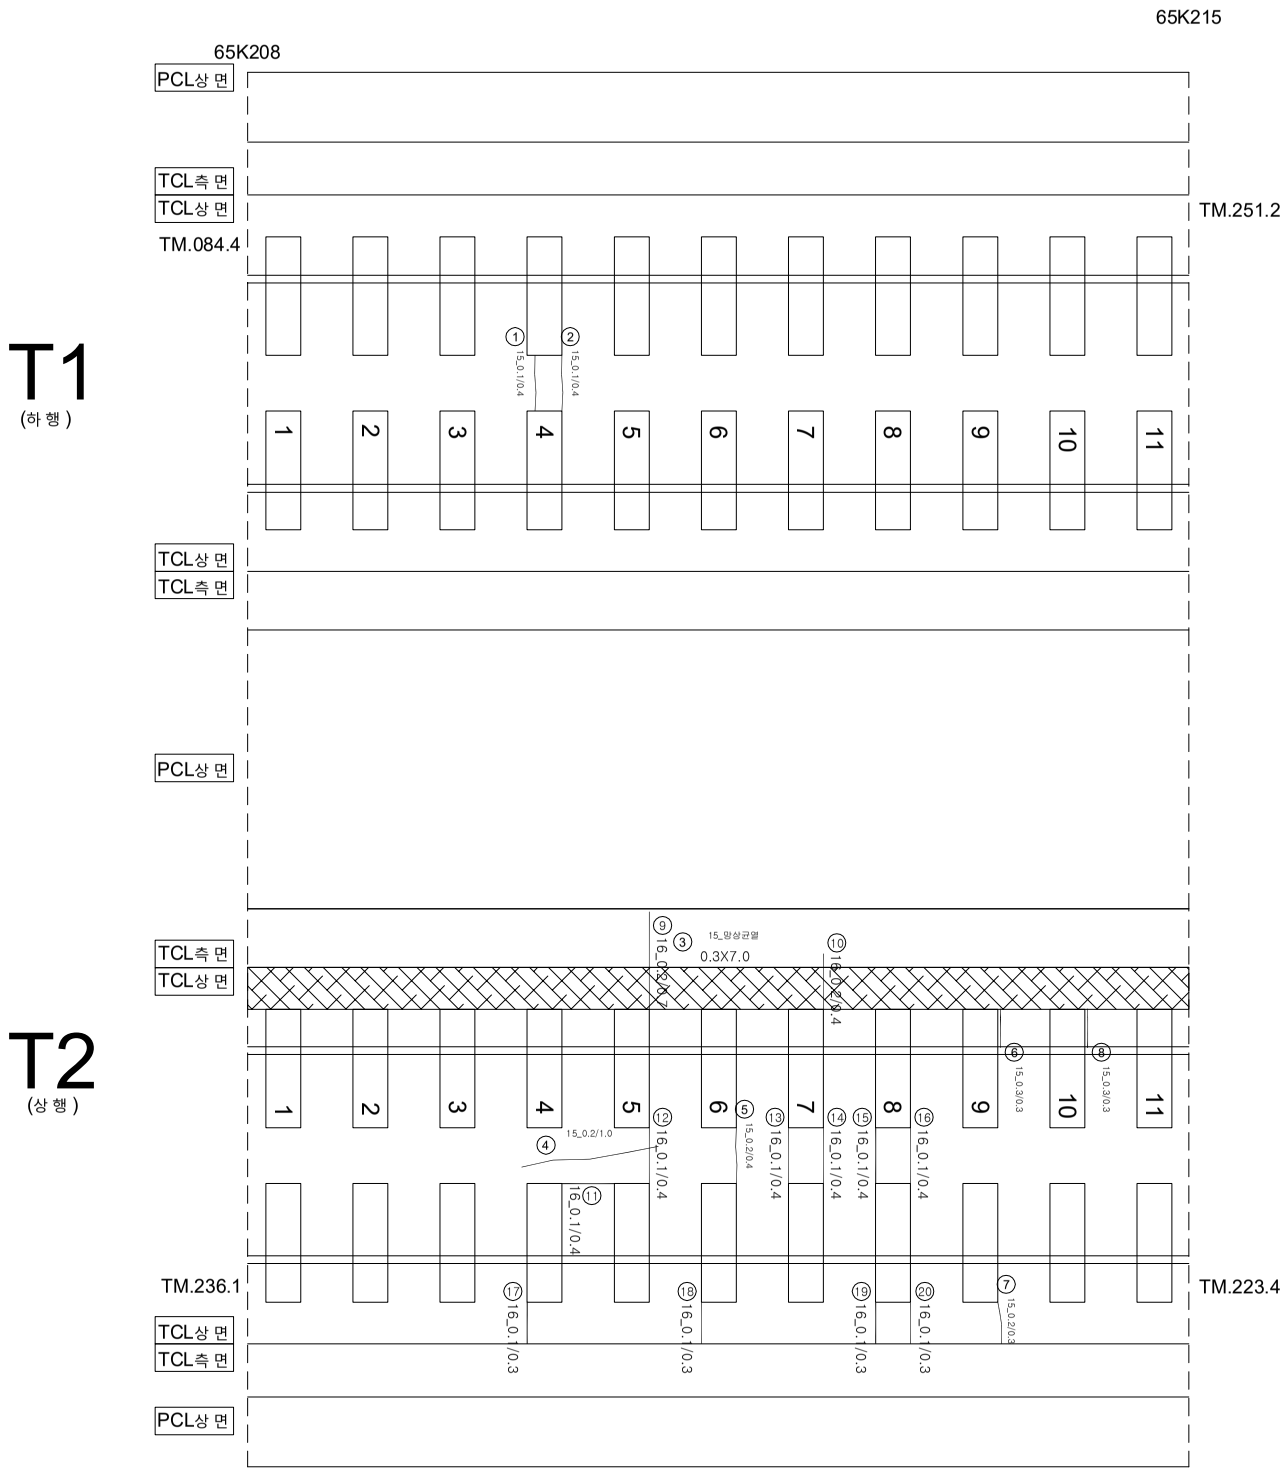
연번	손상	폭		연장		비고	연번	손상	폭		연장		비고
1	균열	0.1	㎜	0.4	m		55						
2	균열	0.1	㎜	0.4	m		56						
3	망상균열	0.3	m	7	m		57						
4	균열	0.2	㎜	1	m		58						
5	균열	0.2	㎜	0.4	m		59						
6	경계부 균열	0.3	㎜	0.3	m		60						
7	균열	0.2	㎜	0.3	m		61						
8	경계부 균열	0.3	㎜	0.3	m		62						
9	균열	0.2	㎜	0.7	m		63						
10	균열	0.2	㎜	0.4	m		64						
11	균열	0.1	㎜	0.4	m		65						
12	균열	0.1	㎜	0.4	m		66						
13	균열	0.1	㎜	0.4	m		67						
14	균열	0.1	㎜	0.4	m		68						
15	균열	0.1	㎜	0.4	m		69						
16	균열	0.1	㎜	0.4	m		70						
17	균열	0.1	㎜	0.3	m		71						
18	균열	0.1	㎜	0.3	m		72						
19	균열	0.1	㎜	0.3	m		73						
20	균열	0.1	㎜	0.3	m		74						
21							75						
22							76						
23							77						
24							78						
25							79						
26							80						
27							81						
28							82						
29							83						
30							84						
31							85						
32							86						
33							87						
34							88						
35							89						
36							90						
37							91						
38							92						
39							93						
40							94
