외관조사망도 번호
B18_정지고가_1195(65k222~65k229)

호남고속선 정지고가_1195(65.222~65.229km, S228-5)

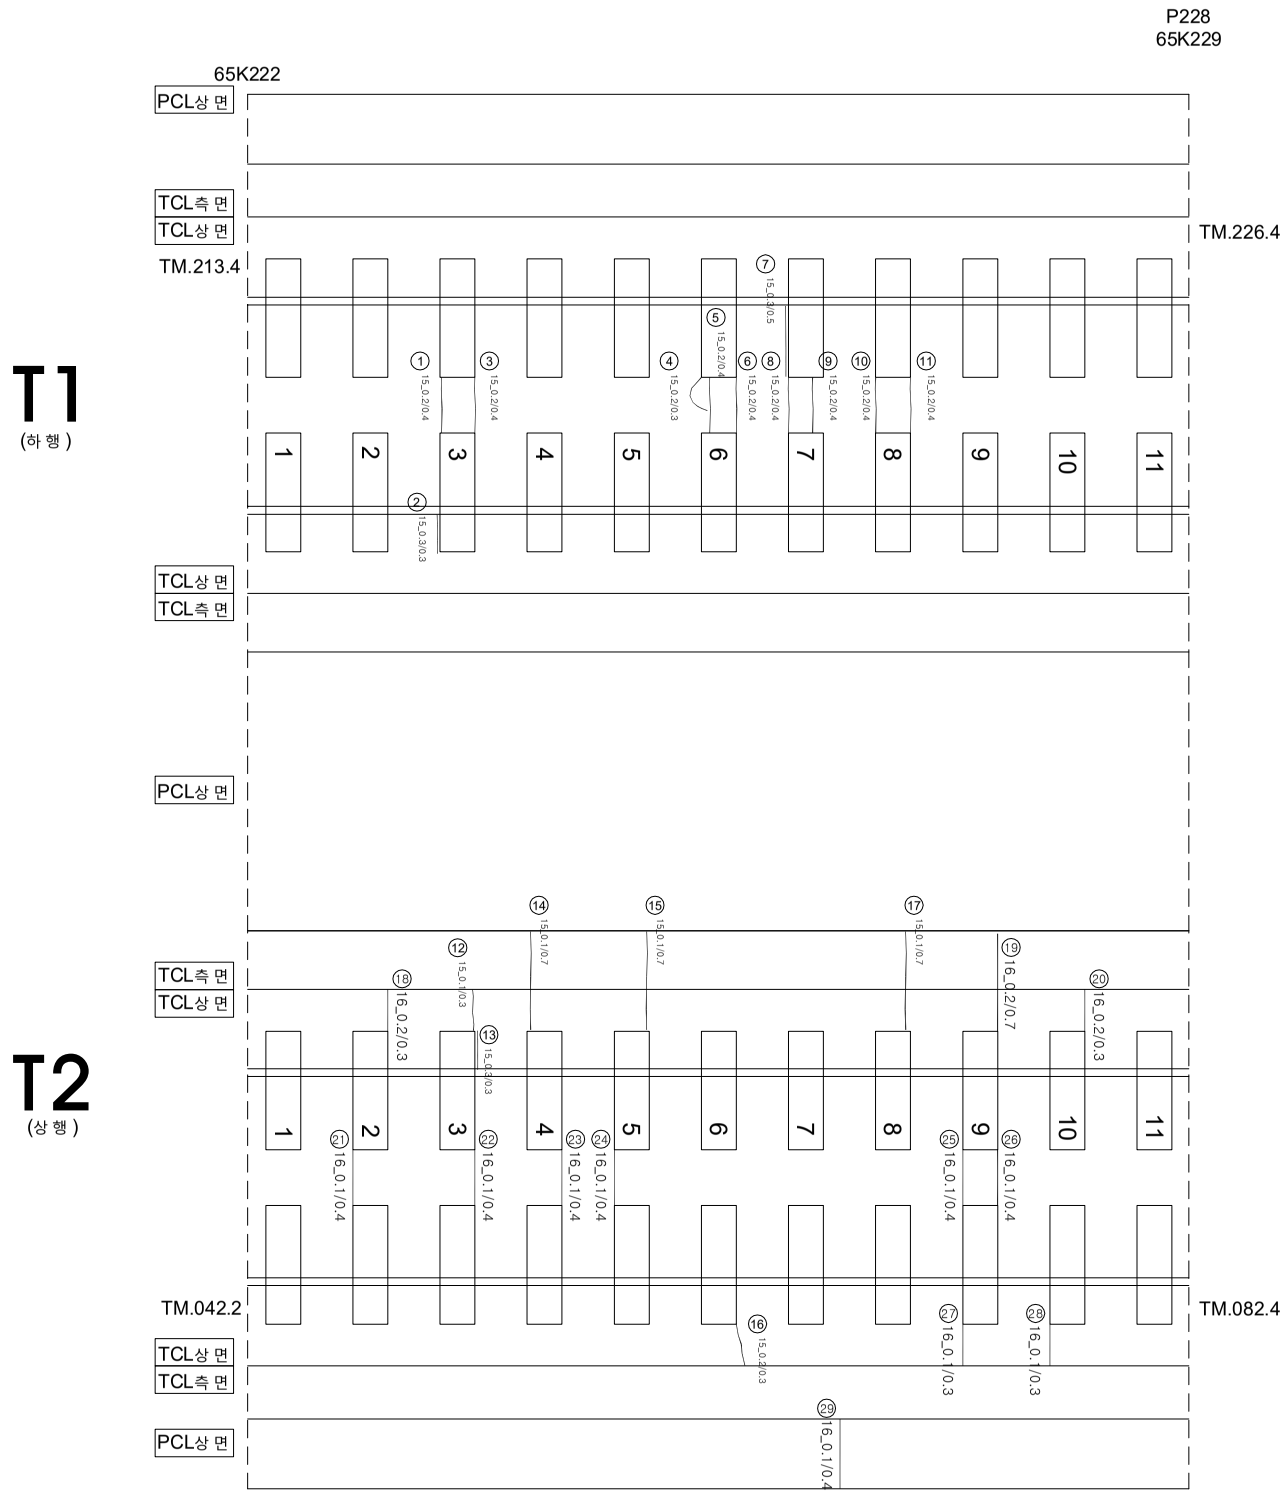
연번	손상	폭		연장		비고	연번	손상	폭		연장		비고
1	균열	0.2	㎜	0.4	m		55						
2	경계부 균열	0.3	㎜	0.3	m		56						
3	균열	0.2	㎜	0.4	m		57						
4	균열	0.2	㎜	0.3	m		58						
5	균열	0.2	㎜	0.4	m		59						
6	균열	0.2	㎜	0.4	m		60						
7	경계부 균열	0.3	㎜	0.5	m		61						
8	균열	0.2	㎜	0.4	m		62						
9	균열	0.2	㎜	0.4	m		63						
10	균열	0.2	㎜	0.4	m		64						
11	균열	0.2	㎜	0.4	m		65						
12	균열	0.1	㎜	0.3	m		66						
13	경계부 균열	0.3	㎜	0.3	m		67						
14	균열	0.1	㎜	0.7	m		68						
15	균열	0.1	㎜	0.7	m		69						
16	균열	0.2	㎜	0.3	m		70						
17	균열	0.1	㎜	0.7	m		71						
18	균열	0.2	㎜	0.3	m		72						
19	균열	0.2	㎜	0.7	m		73						
20	균열	0.2	㎜	0.3	m		74						
21	균열	0.1	㎜	0.4	m		75						
22	균열	0.1	㎜	0.4	m		76						
23	균열	0.1	㎜	0.4	m		77						
24	균열	0.1	㎜	0.4	m		78						
25	균열	0.1	㎜	0.4	m		79						
26	균열	0.1	㎜	0.4	m		80						
27	균열	0.1	㎜	0.3	m		81						
28	균열	0.1	㎜	0.3	m		82						
29	균열	0.1	㎜	0.4	m		83						
30							84						
31							85						
32							86						
33							87						
34							88

35							89						
36							90						
37							91						
38							92						
39							93						
40							94						
41							95						
42							96						
43							97						
44							98						
45							99						
46							100						
47							101						
48							102						
49							103						
50							104						
51							105						
52							106						
53							107						
54							108
