외관조사망도 번호
B18_정지고가_811(62k572~62k579)

호남고속선 정지고가_811(62.572~62.579km S153-5)

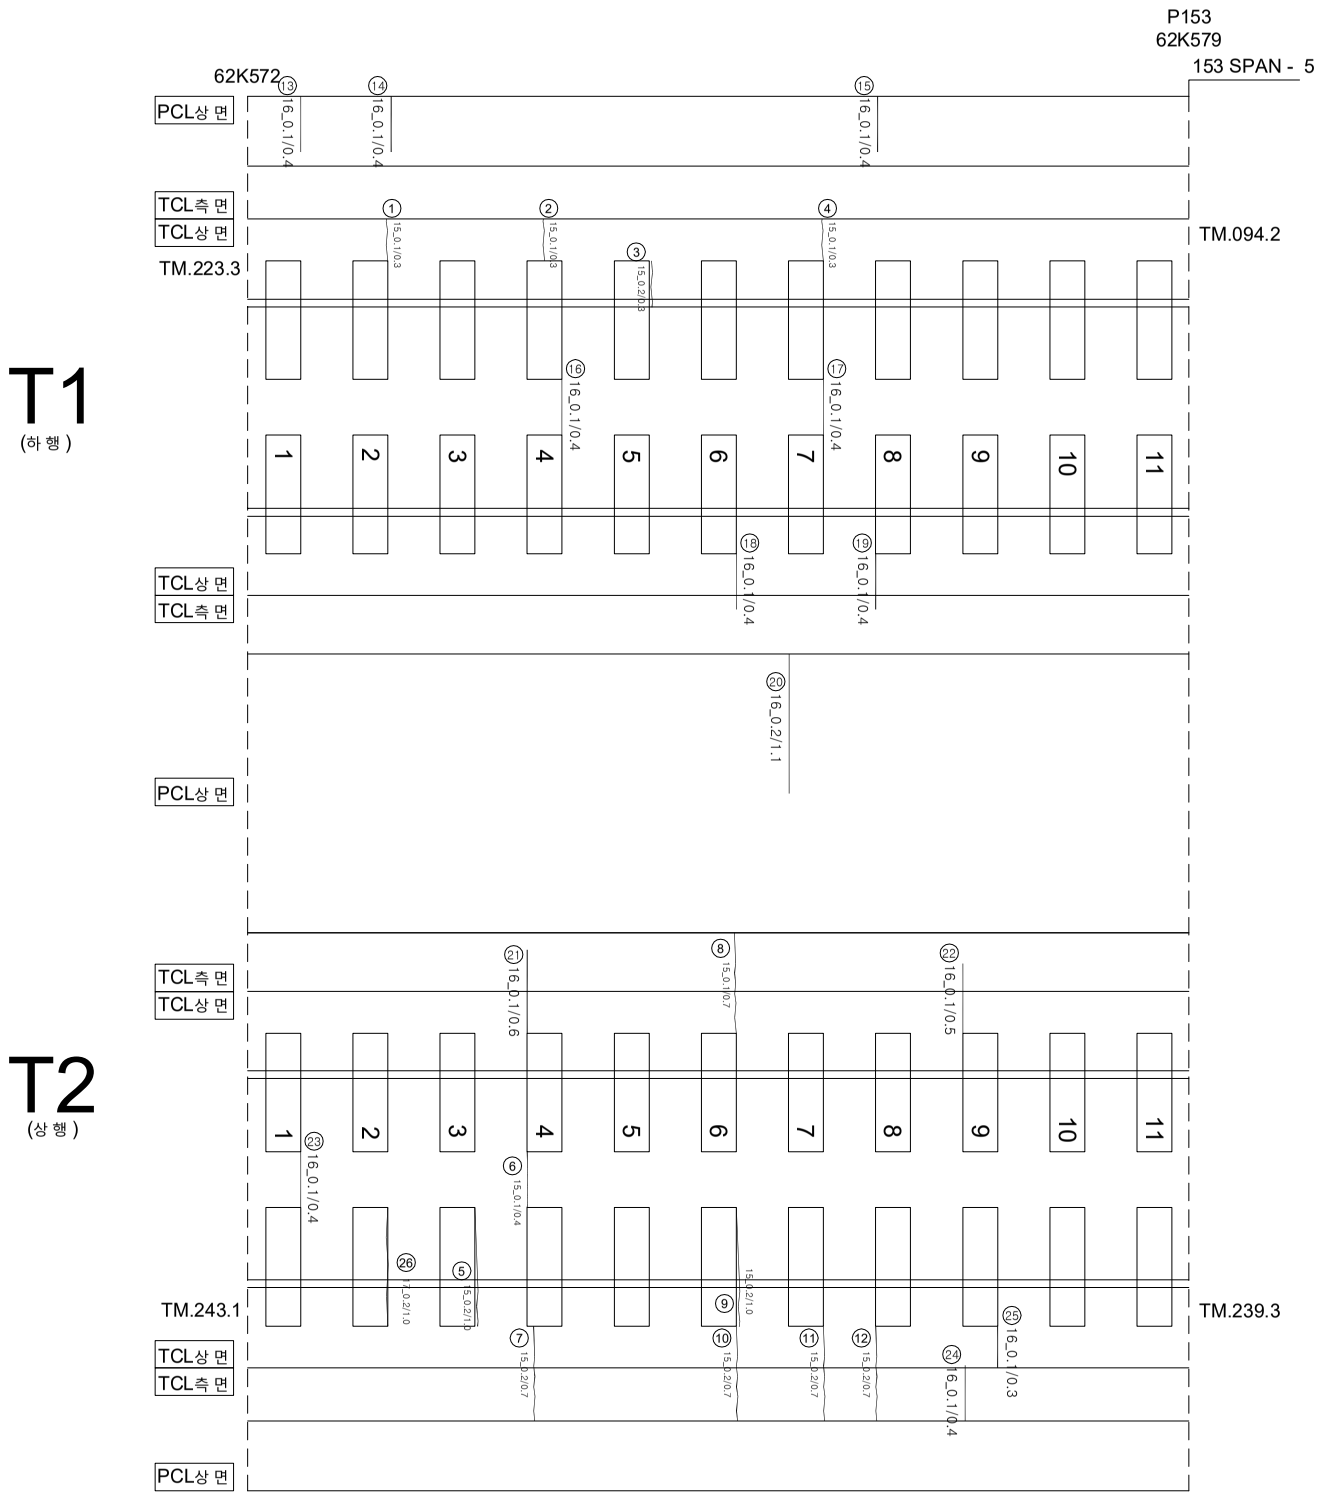
연번	손상	폭		연장		비고	연번	손상	폭		연장		비고
1	균열	0.1	㎜	0.3	m		55						
2	균열	0.1	㎜	0.3	m		56						
3	경계부 균열	0.2	㎜	0.3	m		57						
4	균열	0.1	㎜	0.3	m		58						
5	경계부 균열	0.2	㎜	1.0	m	길이증가	59						
6	균열	0.1	㎜	0.4	m		60						
7	균열	0.2	㎜	0.7	m		61						
8	균열	0.1	㎜	0.7	m		62						
9	경계부 균열	0.2	㎜	1.0	m	길이증가	63						
10	균열	0.2	㎜	0.7	m		64						
11	균열	0.2	㎜	0.7	m		65						
12	균열	0.2	㎜	0.7	m		66						
13	균열	0.1	㎜	0.4	m		67						
14	균열	0.1	㎜	0.4	m		68						
15	균열	0.1	㎜	0.4	m		69						
16	균열	0.1	㎜	0.4	m		70						
17	균열	0.1	㎜	0.4	m		71						
18	균열	0.1	㎜	0.4	m		72						
19	균열	0.1	㎜	0.4	m		73						
20	균열	0.2	㎜	1.1	m		74						
21	균열	0.1	㎜	0.6	m		75						
22	균열	0.1	㎜	0.5	m		76						
23	균열	0.1	㎜	0.4	m		77						
24	균열	0.1	㎜	0.4	m		78						
25	균열	0.1	㎜	0.3	m		79						
26	균열	0.2	㎜	1.0	m	길이증가	80						
27							81						
28							82						
29							83						
30							84						
31							85						
32							86						
33							87						
34							88						
35							89

36							90						
37							91						
38							92						
39							93						
40							94						
41							95						
42							96						
43							97						
44							98						
45							99						
46							100						
47							101						
48							102						
49							103						
50							104						
51							105						
52							106						
53							107						
54							108
