외관조사망도 번호
B18_정지고가_816(62k607~62k614)

호남고속선 정지고가_816(62.607~62.614km S154-5)

시 행 사	용 역 명	용 역 사	과 업 책 임 자	분 야 별 책 임 자	검 열	
한국철도공사 KOREA RAILROAD	2017년도 호남고속선 오송-광주송정간 콘크리트궤도 점검용역	(주)한국구조물안전연구원 (주)한국국토안전연구원 (재)한국건설품질연구원	이 복 영	라 윤 강 김 경 기 윤 석 기	0.2/2.0 (0.3㎜이하 : 흑색) 0.4/2.0 (0.3㎜초과 0.5㎜이하 : 청색) 0.6/2.0 (0.5㎜초과 1.0㎜미만 : 적색) 1.0/2.0 (1.0㎜이상 : 분홍색)	침목도상분리 망상 박리,박락,파손 백태	재료분리 철근노출 누수,습윤부 시공이음분리,층분리

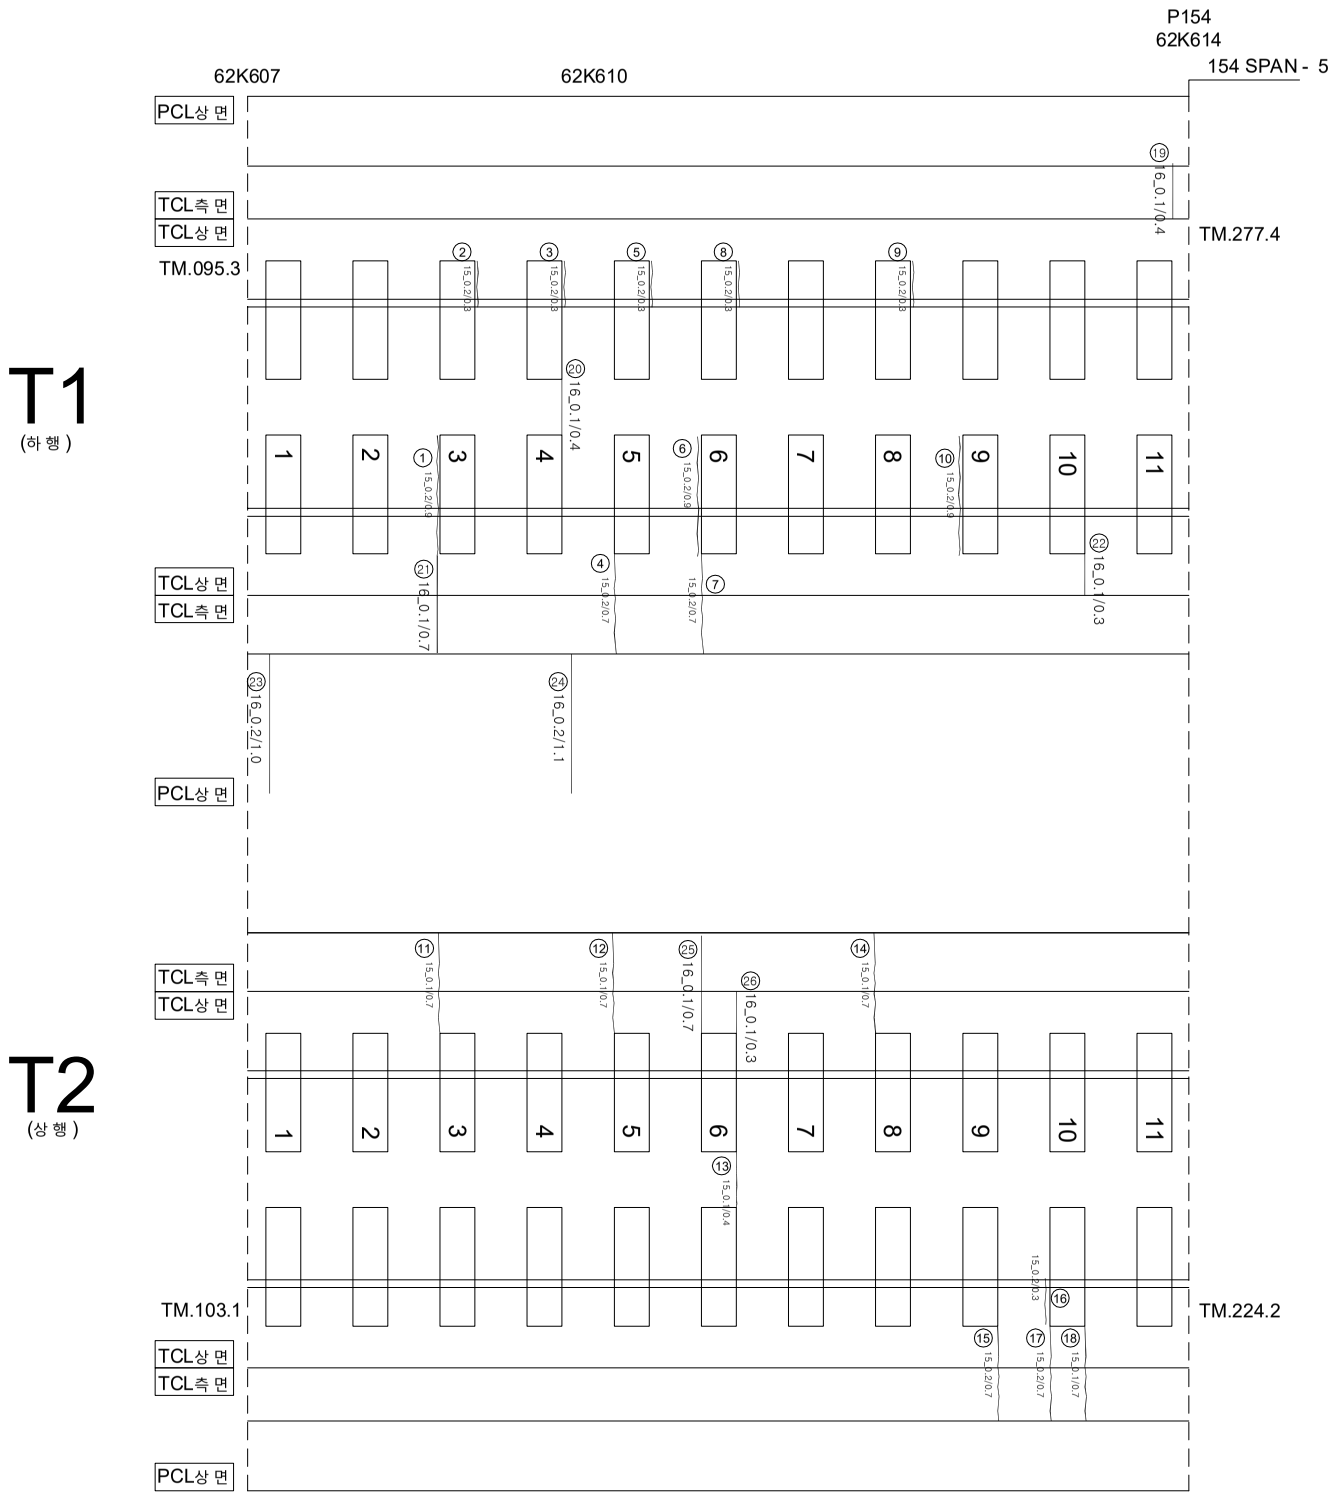
연번	손상	폭		연장		비고	연번	손상	폭		연장		비고
1	경계부 균열	0.2	mm	0.9	m		55						
2	경계부 균열	0.2	mm	0.3	m		56						
3	경계부 균열	0.2	mm	0.3	m		57						
4	균열	0.2	mm	0.7	m		58						
5	경계부 균열	0.2	mm	0.3	m		59						
6	경계부 균열	0.2	mm	0.9	m		60						
7	균열	0.2	mm	0.7	m		61						
8	경계부 균열	0.2	mm	0.3	m		62						
9	경계부 균열	0.2	mm	0.3	m		63						
10	균열	0.2	mm	0.9	m		64						
11	균열	0.1	mm	0.7	m		65						
12	균열	0.1	mm	0.7	m		66						
13	균열	0.1	mm	0.4	m		67						
14	균열	0.1	mm	0.7	m		68						
15	균열	0.2	mm	0.7	m		69						
16	경계부 균열	0.2	mm	0.3	m		70						
17	균열	0.2	mm	0.7	m		71						
18	균열	0.1	mm	0.7	m		72						
19	균열	0.1	mm	0.4	m		73						
20	균열	0.1	mm	0.4	m		74						
21	균열	0.1	mm	0.7	m		75						
22	균열	0.1	mm	0.3	m		76						
23	균열	0.2	mm	1.0	m		77						
24	균열	0.2	mm	1.1	m		78						
25	균열	0.1	mm	0.7	m		79						
26	균열	0.1	mm	0.3	m		80						
27							81						
28							82						
29							83						
30							84						
31							85						
32							86						
33							87

34							88						
35							89						
36							90						
37							91						
38							92						
39							93						
40							94						
41							95						
42							96						
43							97						
44							98						
45							99						
46							100						
47							101						
48							102						
49							103						
50							104						
51							105						
52							106						
53							107						
54							108
