외관조사망도 번호
B18_정지고가_836(62k747~62k754)

호남고속선 정지고가_836(62.747~62.754km S158-5)

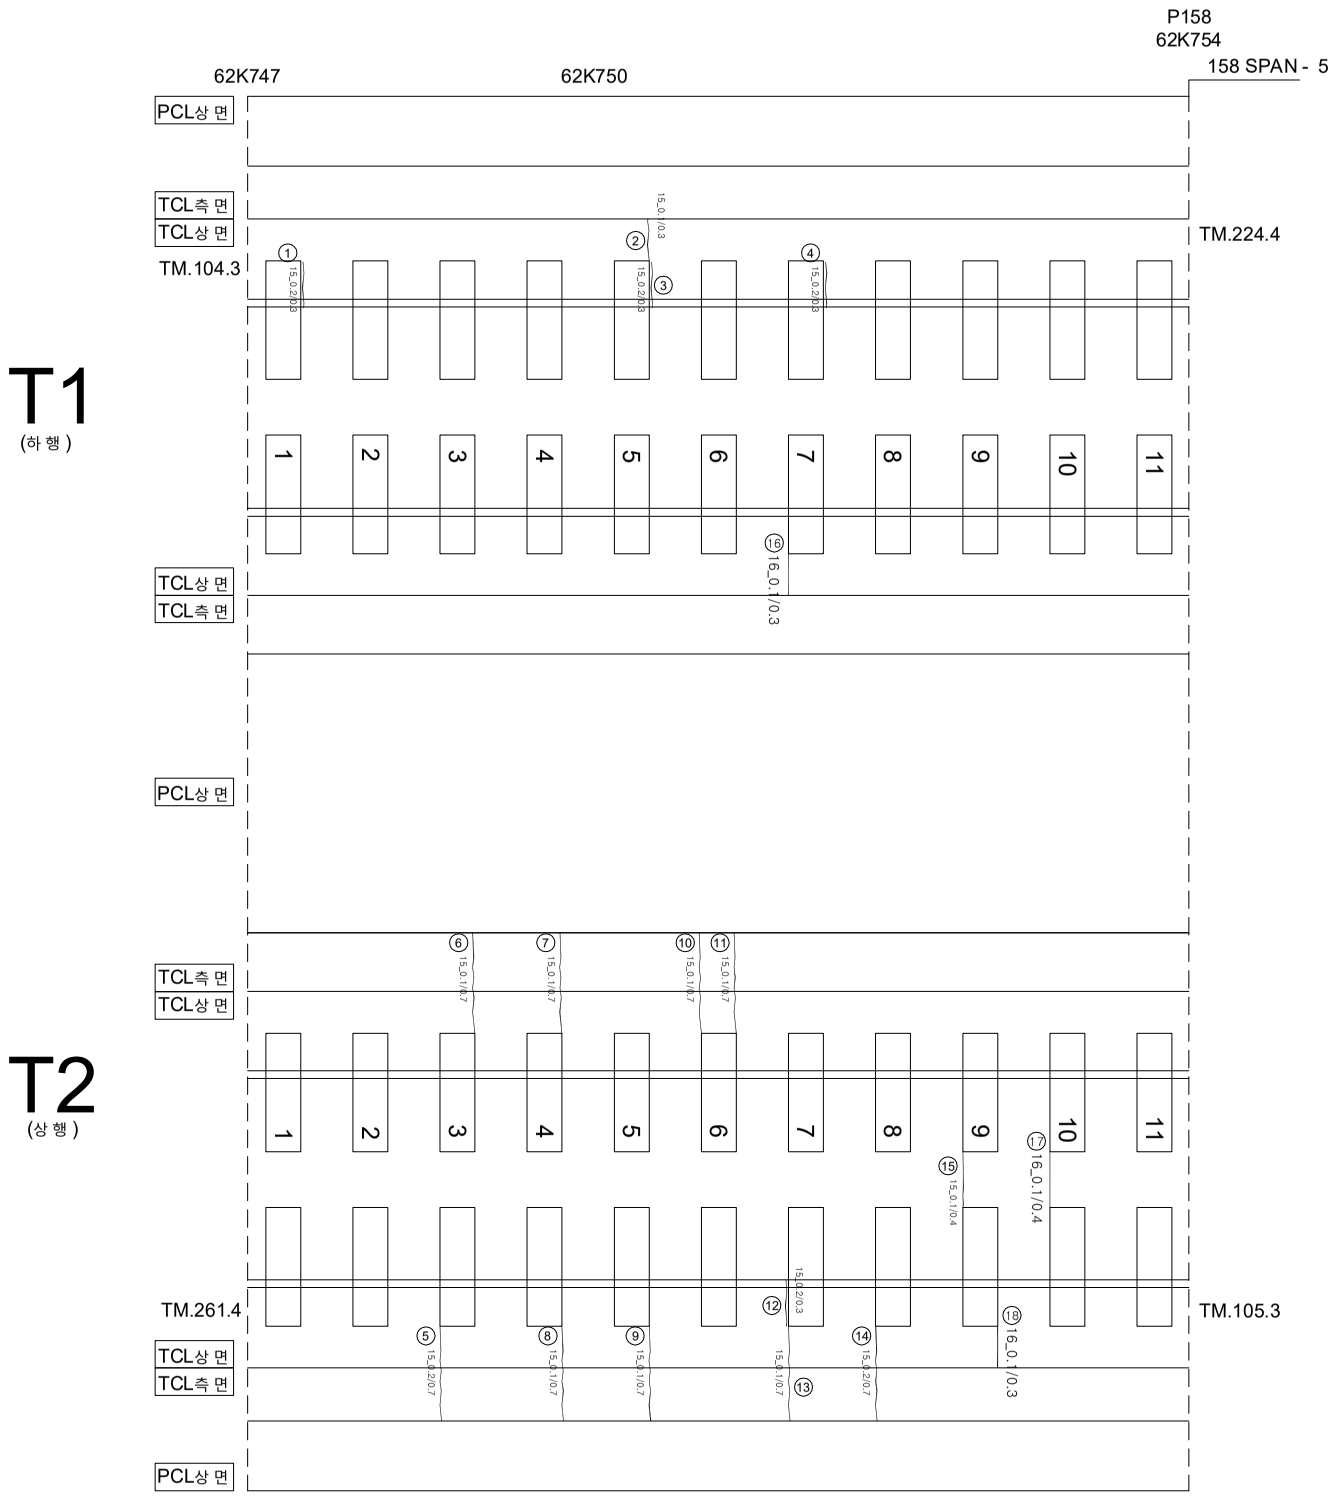
연번	손상	폭		연장		비고	연번	손상	폭		연장		비고
1	경계부 균열	0.2	mm	0.3	m		55						
2	균열	0.1	mm	0.3	m		56						
3	경계부 균열	0.2	mm	0.3	m		57						
4	경계부 균열	0.2	mm	0.3	m		58						
5	균열	0.2	mm	0.7	m		59						
6	균열	0.1	mm	0.7	m		60						
7	균열	0.1	mm	0.7	m		61						
8	균열	0.1	mm	0.7	m		62						
9	균열	0.1	mm	0.7	m		63						
10	균열	0.1	mm	0.7	m		64						
11	균열	0.1	mm	0.7	m		65						
12	경계부 균열	0.2	mm	0.3	m		66						
13	균열	0.1	mm	0.7	m		67						
14	균열	0.2	mm	0.7	m		68						
15	균열	0.1	mm	0.4	m		69						
16	균열	0.1	mm	0.3	m		70						
17	균열	0.1	mm	0.4	m		71						
18	균열	0.1	mm	0.3	m		72						
19							73						
20							74						
21							75						
22							76						
23							77						
24							78						
25							79						
26							80						
27							81						
28							82						
29							83						
30							84						
31							85						
32							86						
33							87						
34							88						
35							89						
36							90						
37							91						
38							92						
39							93						
40							94

41							95						
42							96						
43							97						
44							98						
45							99						
46							100						
47							101						
48							102						
49							103						
50							104						
51							105						
52							106						
53							107						
54							108
