외관조사대장도면번호
G33_정지고가_토공노반_2(66k230~66k240)

호남고속선 정지고가_토공노반_2(66.230~66.240km, L=10m)

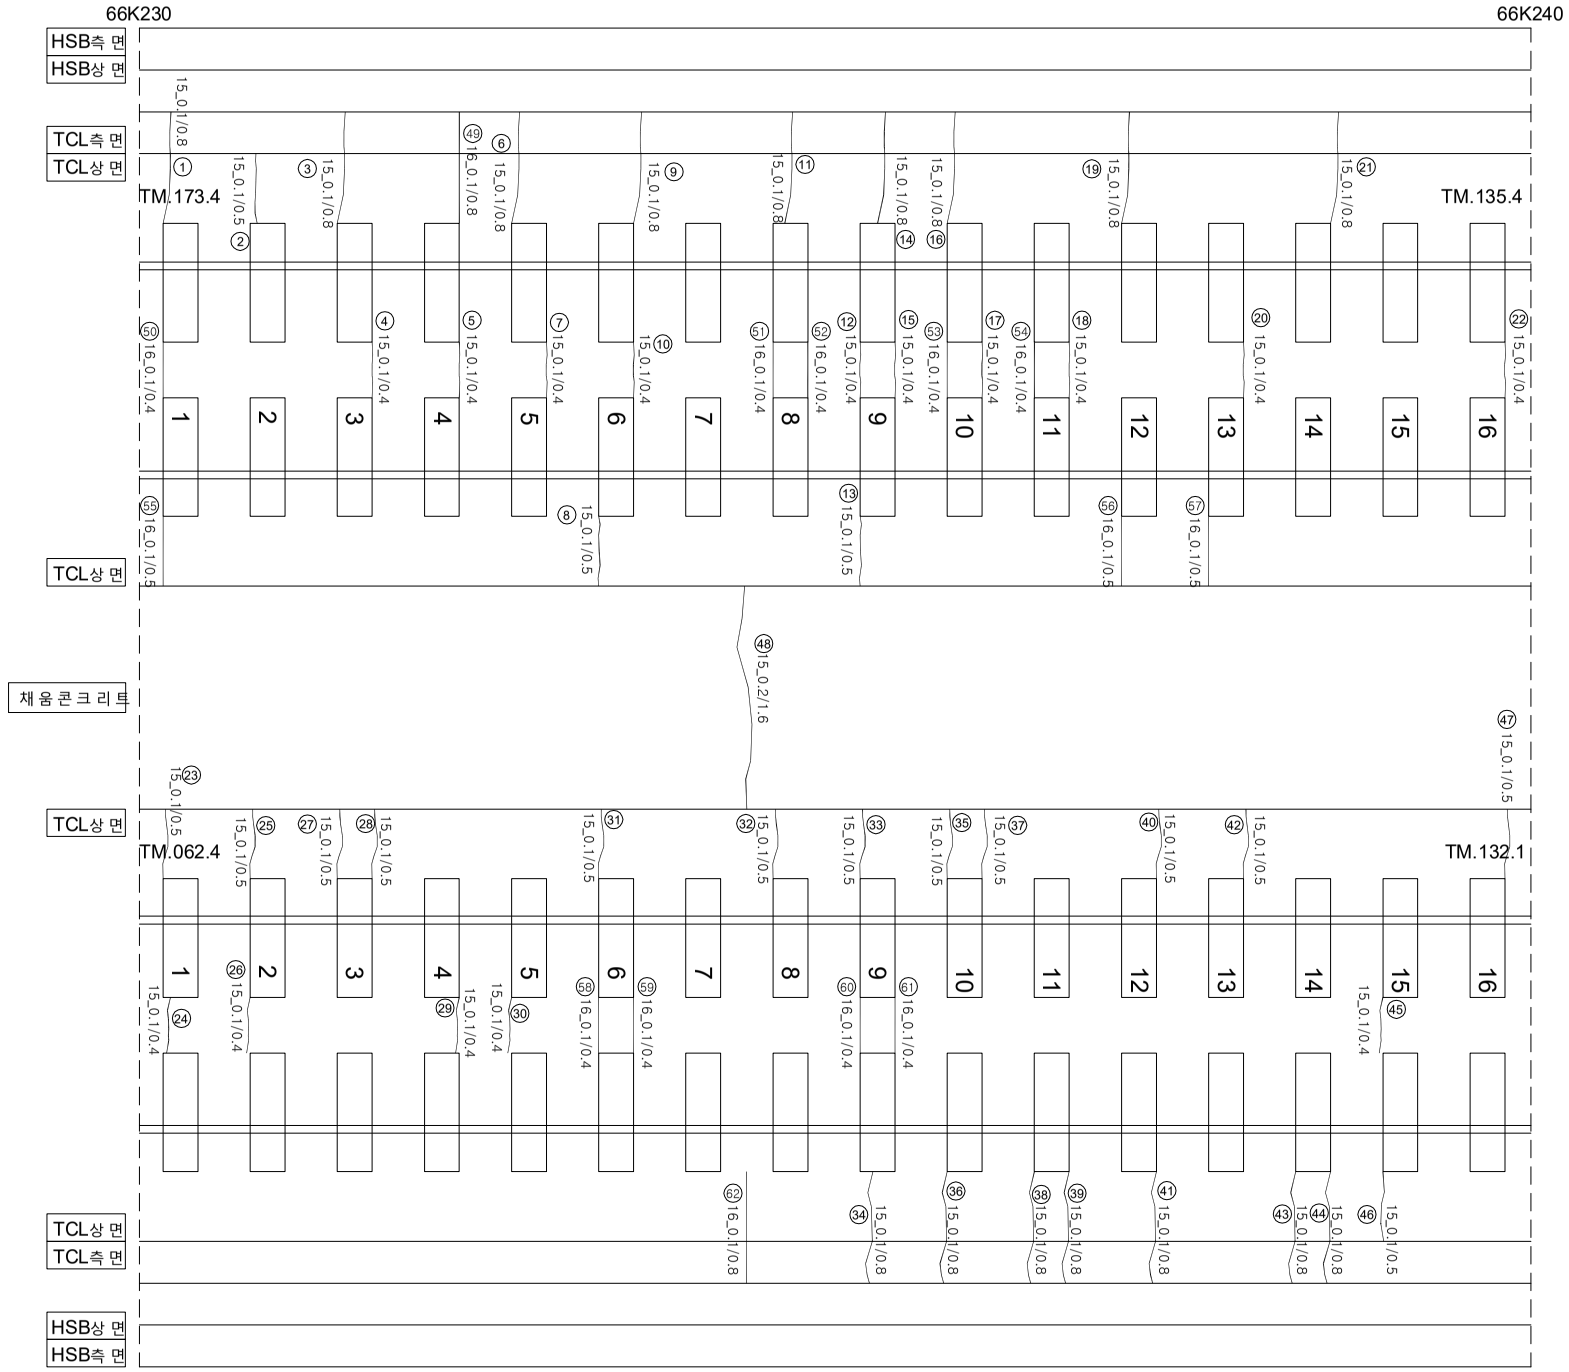
연번	손상	폭		연장		비고	연번	손상	폭		연장		비고
1	균열	0.1	㎜	0.8	m		55	균열	0.1	㎜	0.5	m	
2	균열	0.1	㎜	0.5	m		56	균열	0.1	㎜	0.5	m	
3	균열	0.1	㎜	0.8	m		57	균열	0.1	㎜	0.5	m	
4	균열	0.1	㎜	0.4	m		58	균열	0.1	㎜	0.4	m	
5	균열	0.1	㎜	0.4	m		59	균열	0.1	㎜	0.4	m	
6	균열	0.1	㎜	0.8	m		60	균열	0.1	㎜	0.4	m	
7	균열	0.1	㎜	0.4	m		61	균열	0.1	㎜	0.4	m	
8	균열	0.1	㎜	0.5	m		62	균열	0.1	㎜	0.8	m	
9	균열	0.1	㎜	0.8	m		63						
10	균열	0.1	㎜	0.4	m		64						
11	균열	0.1	㎜	0.8	m		65						
12	균열	0.1	㎜	0.4	m		66						
13	균열	0.1	㎜	0.5	m		67						
14	균열	0.1	㎜	0.8	m		68						
15	균열	0.1	㎜	0.4	m		69						
16	균열	0.1	㎜	0.8	m		70						
17	균열	0.1	㎜	0.4	m		71						
18	균열	0.1	㎜	0.4	m		72						
19	균열	0.1	㎜	0.8	m		73						
20	균열	0.1	㎜	0.4	m		74						
21	균열	0.1	㎜	0.8	m		75						
22	균열	0.1	㎜	0.4	m		76						
23	균열	0.1	㎜	0.5	m		77						
24	균열	0.1	㎜	0.4	m		78						
25	균열	0.1	㎜	0.5	m		79						
26	균열	0.1	㎜	0.4	m		80						
27	균열	0.1	㎜	0.5	m		81						
28	균열	0.1	㎜	0.5	m		82						
29	균열	0.1	㎜	0.4	m		83						
30	균열	0.1	㎜	0.4	m		84

31	균열	0.1	㎜	0.5	m		85						
32	균열	0.1	㎜	0.5	m		86						
33	균열	0.1	㎜	0.5	m		87						
34	균열	0.1	㎜	0.8	m		88						
35	균열	0.1	㎜	0.5	m		89						
36	균열	0.1	㎜	0.8	m		90						
37	균열	0.1	㎜	0.5	m		91						
38	균열	0.1	㎜	0.8	m		92						
39	균열	0.1	㎜	0.8	m		93						
40	균열	0.1	㎜	0.5	m		94						
41	균열	0.1	㎜	0.8	m		95						
42	균열	0.1	㎜	0.5	m		96						
43	균열	0.1	㎜	0.8	m		97						
44	균열	0.1	㎜	0.8	m		98						
45	균열	0.1	㎜	0.4	m		99						
46	균열	0.1	㎜	0.5	m		100						
47	균열	0.1	㎜	0.5	m		101						
48	균열	0.2	㎜	1.6	m		102						
49	균열	0.1	㎜	0.8	m		103						
50	균열	0.1	㎜	0.4	m		104						
51	균열	0.1	㎜	0.4	m		105						
52	균열	0.1	㎜	0.4	m		106						
53	균열	0.1	㎜	0.4	m		107						
54	균열	0.1	㎜	0.4	m		108
