외관조사 일련번호
G33_정지고가_토공노반_12(66k330~66k340)

호남고속선 정지고가_토공노반_12(66.330~66.340km, L=10m)

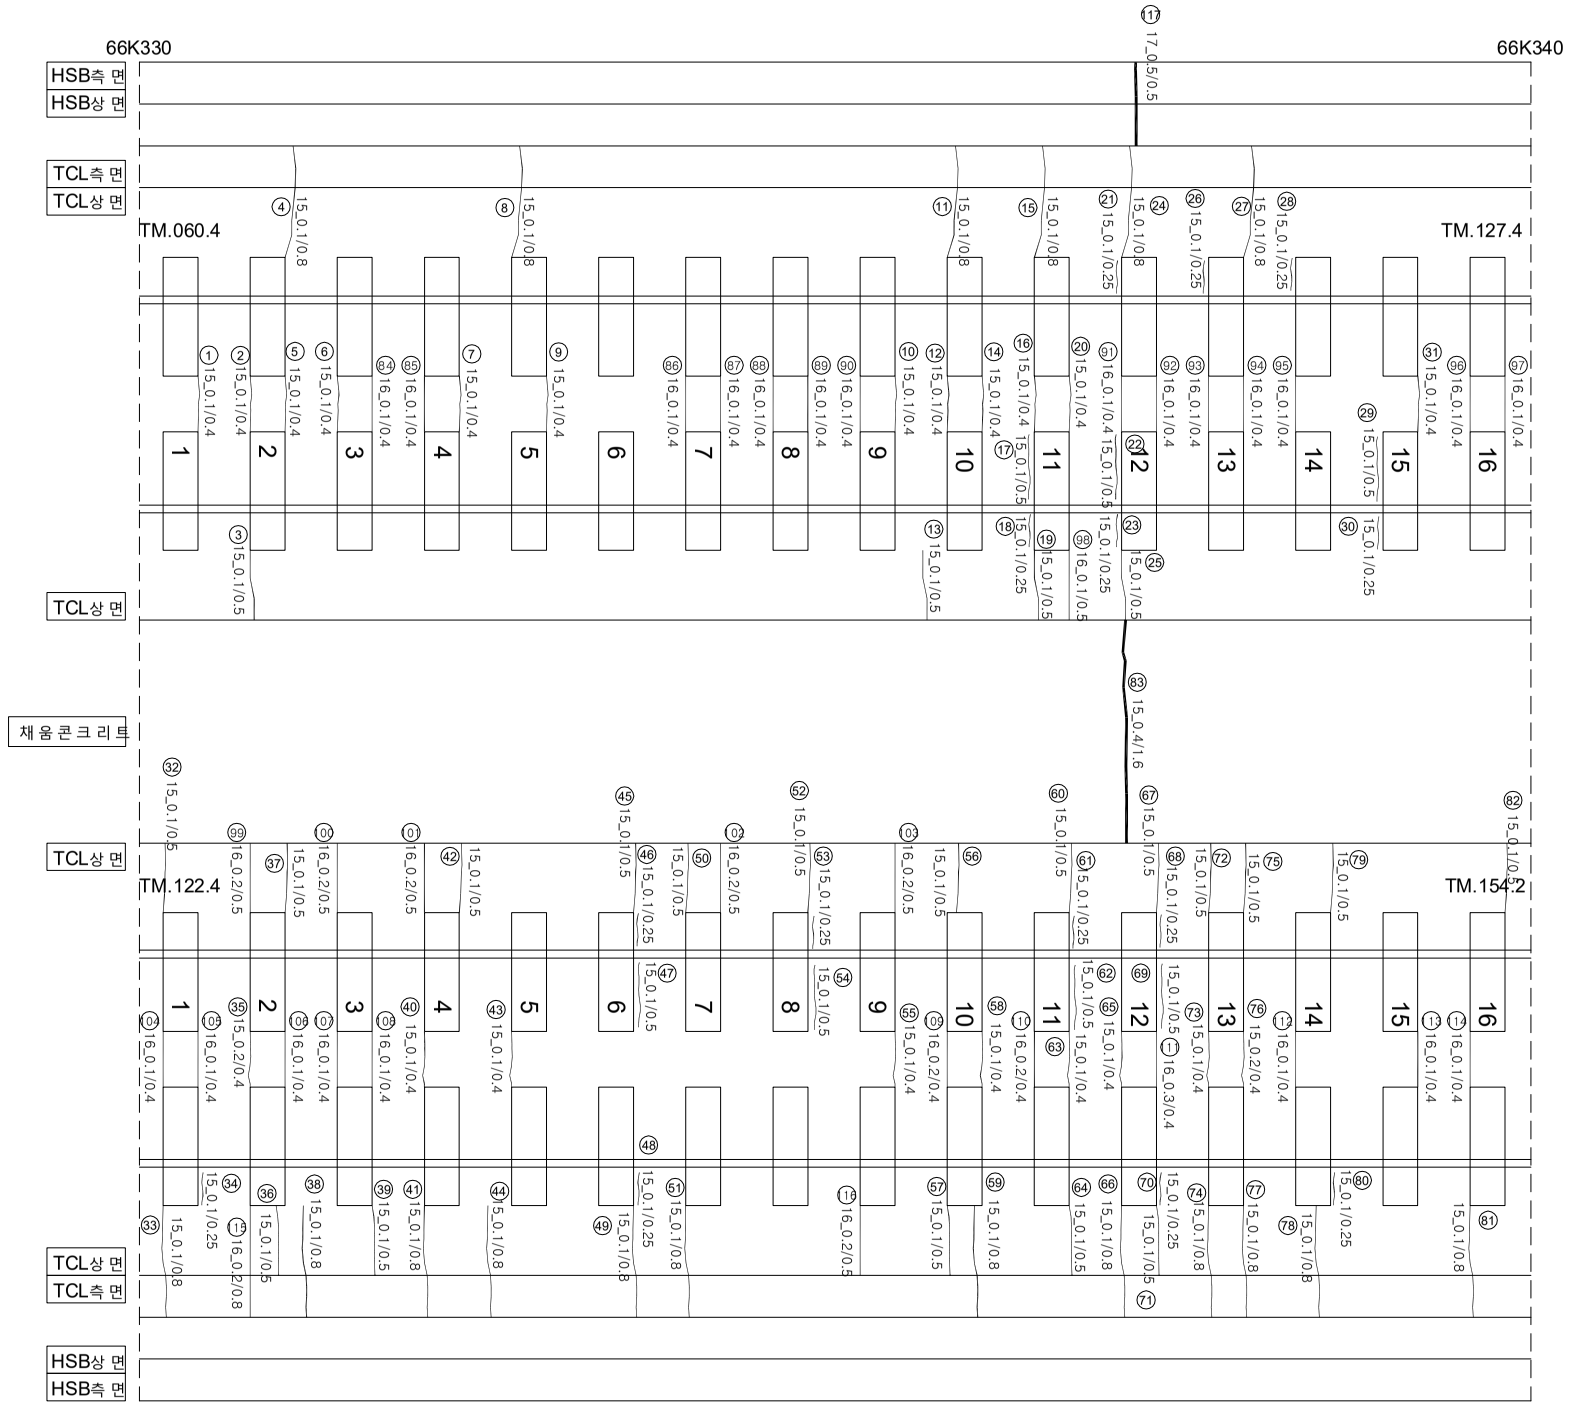
연번	손상	폭		연장		비고	연번	손상	폭		연장		비고
1	균열	0.1	㎜	0.4	m		65	균열	0.1	㎜	0.4	m	
2	균열	0.1	㎜	0.4	m		66	균열	0.1	㎜	0.8	m	
3	균열	0.1	㎜	0.5	m		67	균열	0.1	㎜	0.5	m	
4	균열	0.1	㎜	0.8	m		68	경계부 균열	0.1	㎜	0.25	m	
5	균열	0.1	㎜	0.4	m		69	경계부 균열	0.1	㎜	0.5	m	
6	균열	0.1	㎜	0.4	m		70	경계부 균열	0.1	㎜	0.25	m	
7	균열	0.1	㎜	0.4	m		71	균열	0.1	㎜	0.5	m	
8	균열	0.1	㎜	0.8	m		72	균열	0.1	㎜	0.5	m	
9	균열	0.1	㎜	0.4	m		73	균열	0.1	㎜	0.4	m	
10	균열	0.1	㎜	0.4	m		74	균열	0.1	㎜	0.8	m	
11	균열	0.1	㎜	0.8	m		75	균열	0.1	㎜	0.5	m	
12	균열	0.1	㎜	0.4	m		76	균열	0.2	㎜	0.4	m	
13	균열	0.1	㎜	0.5	m		77	균열	0.1	㎜	0.8	m	
14	균열	0.1	㎜	0.4	m		78	균열	0.1	㎜	0.8	m	
15	균열	0.1	㎜	0.8	m		79	균열	0.1	㎜	0.5	m	
16	균열	0.1	㎜	0.4	m		80	경계부 균열	0.1	㎜	0.25	m	
17	경계부 균열	0.1	㎜	0.5	m		81	균열	0.1	㎜	0.5	m	
18	경계부 균열	0.1	㎜	0.25	m		82	균열	0.1	㎜	0.8	m	
19	균열	0.1	㎜	0.5	m		83	균열	0.4	㎜	1.6	m	
20	균열	0.1	㎜	0.4	m		84	균열	0.1	㎜	0.4	m	
21	경계부 균열	0.1	㎜	0.25	m		85	균열	0.1	㎜	0.4	m	
22	경계부 균열	0.1	㎜	0.5	m		86	균열	0.1	㎜	0.4	m	
23	경계부 균열	0.1	㎜	0.25	m		87	균열	0.1	㎜	0.4	m

24	균열	0.1	㎜	0.8	m		88	균열	0.1	㎜	0.4	m	
25	균열	0.1	㎜	0.5	m		89	균열	0.1	㎜	0.4	m	
26	경계부 균열	0.1	㎜	0.25	m		90	균열	0.1	㎜	0.4	m	
27	균열	0.1	㎜	0.8	m		91	균열	0.1	㎜	0.4	m	
28	경계부 균열	0.1	㎜	0.25	m		92	균열	0.1	㎜	0.4	m	
29	경계부 균열	0.1	㎜	0.5	m		93	균열	0.1	㎜	0.4	m	
30	경계부 균열	0.1	㎜	0.25	m		94	균열	0.1	㎜	0.4	m	
31	균열	0.1	㎜	0.4	m		95	균열	0.1	㎜	0.4	m	
32	균열	0.1	㎜	0.5	m		96	균열	0.1	㎜	0.4	m	
33	균열	0.1	㎜	0.8	m		97	균열	0.1	㎜	0.4	m	
34	경계부 균열	0.1	㎜	0.25	m		98	균열	0.1	㎜	0.5	m	
35	균열	0.2	㎜	0.4	m		99	균열	0.2	㎜	0.5	m	
36	균열	0.1	㎜	0.5	m		100	균열	0.2	㎜	0.5	m	
37	균열	0.1	㎜	0.5	m		101	균열	0.2	㎜	0.5	m	
38	균열	0.1	㎜	0.8	m		102	균열	0.2	㎜	0.5	m	
39	균열	0.1	㎜	0.5	m		103	균열	0.2	㎜	0.5	m	
40	균열	0.1	㎜	0.4	m		104	균열	0.1	㎜	0.4	m	
41	균열	0.1	㎜	0.8	m		105	균열	0.1	㎜	0.4	m	
42	균열	0.1	㎜	0.5	m		106	균열	0.1	㎜	0.4	m	
43	균열	0.1	㎜	0.4	m		107	균열	0.1	㎜	0.4	m	
44	균열	0.1	㎜	0.8	m		108	균열	0.1	㎜	0.4	m	
45	균열	0.1	㎜	0.5	m		109	균열	0.2	㎜	0.4	m	
46	경계부 균열	0.1	㎜	0.25	m		110	균열	0.2	㎜	0.4	m	
47	경계부 균열	0.1	㎜	0.25	m		111	균열	0.3	㎜	0.4	m

48	경계부 균열	0.1	㎜	0.25	m		112	균열	0.1	㎜	0.4	m	
49	균열	0.1	㎜	0.8	m		113	균열	0.1	㎜	0.4	m	
50	균열	0.1	㎜	0.5	m		114	균열	0.1	㎜	0.4	m	
51	균열	0.1	㎜	0.8	m		115	균열	0.2	㎜	0.8	m	
52	균열	0.1	㎜	0.5	m		116	균열	0.2	㎜	0.5	m	
53	경계부 균열	0.1	㎜	0.25	m		117	균열	0.5	㎜	0.5	m	신 규
54	경계부 균열	0.1	㎜	0.5	m		118						
55	균열	0.1	㎜	0.4	m		119						
56	균열	0.1	㎜	0.5	m		120						
57	균열	0.1	㎜	0.5	m								
58	균열	0.1	㎜	0.4	m								
59	균열	0.1	㎜	0.8	m								
60	균열	0.1	㎜	0.5	m								
61	경계부 균열	0.1	㎜	0.25	m								
62	경계부 균열	0.1	㎜	0.5	m								
63	균열	0.1	㎜	0.4	m								
64	균열	0.1	㎜	0.5	m
