외관조사 일련도면번호
G33_정지고가_토공노반_16(66k370~66k380)

호남고속선 정지고가_토공노반_16(66.370~66.380km, L=10m)

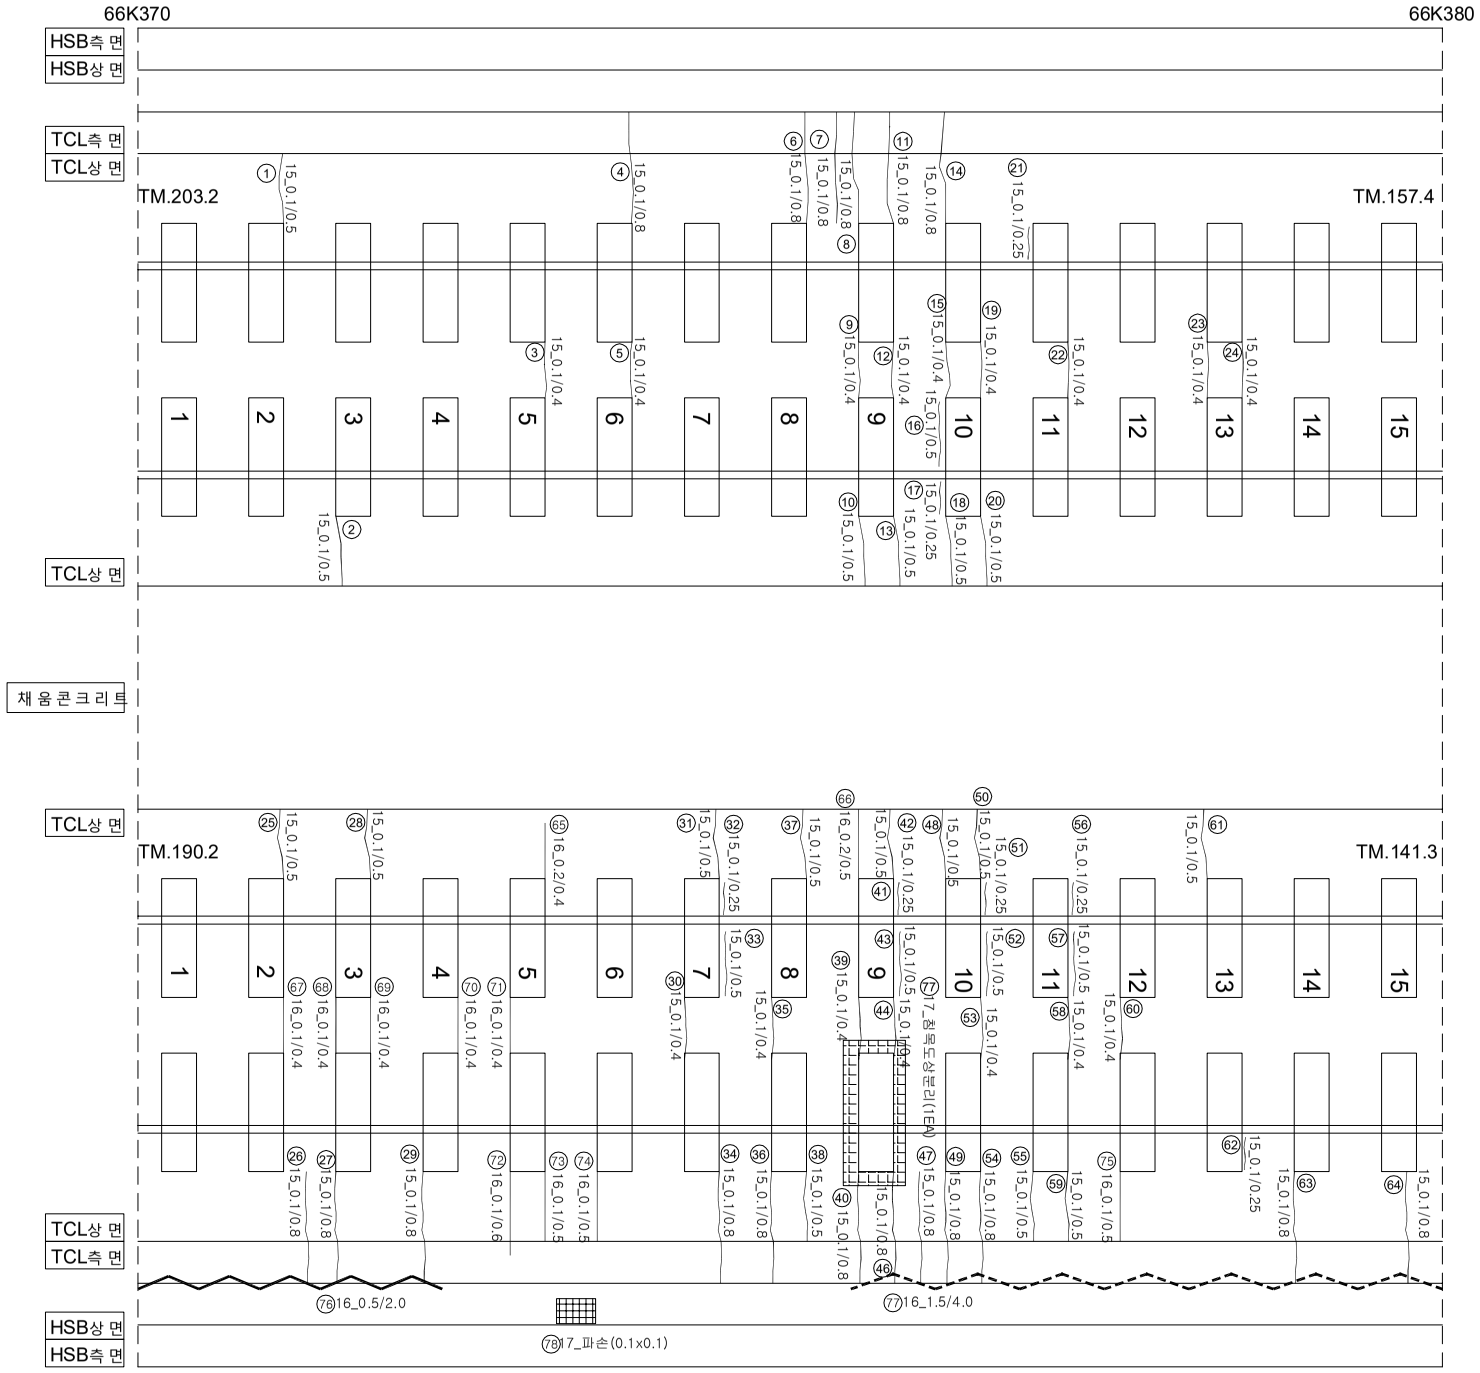
연번	손상	폭		연장		비고	연번	손상	폭		연장		비고
1	균열	0.1	㎜	0.5	m		55	균열	0.1	㎜	0.5	m	
2	균열	0.1	㎜	0.5	m		56	경계부 균열	0.1	㎜	0.25	m	
3	균열	0.1	㎜	0.4	m		57	경계부 균열	0.1	㎜	0.5	m	
4	균열	0.1	㎜	0.8	m		58	균열	0.1	㎜	0.4	m	
5	균열	0.1	㎜	0.4	m		59	균열	0.1	㎜	0.5	m	
6	균열	0.1	㎜	0.8	m		60	균열	0.1	㎜	0.4	m	
7	균열	0.1	㎜	0.8	m		61	균열	0.1	㎜	0.5	m	
8	균열	0.1	㎜	0.8	m		62	경계부 균열	0.1	㎜	0.25	m	
9	균열	0.1	㎜	0.4	m		63	균열	0.1	㎜	0.8	m	
10	균열	0.1	㎜	0.5	m		64	균열	0.1	㎜	0.8	m	
11	균열	0.1	㎜	0.8	m		65	균열	0.2	㎜	0.4	m	
12	균열	0.1	㎜	0.4	m		66	균열	0.2	㎜	0.5	m	
13	균열	0.1	㎜	0.5	m		67	균열	0.1	㎜	0.4	m	
14	균열	0.1	㎜	0.8	m		68	균열	0.1	㎜	0.4	m	
15	균열	0.1	㎜	0.4	m		69	균열	0.1	㎜	0.4	m	
16	경계부 균열	0.1	㎜	0.5	m		70	균열	0.1	㎜	0.4	m	
17	경계부 균열	0.1	㎜	0.25	m		71	균열	0.1	㎜	0.4	m	
18	균열	0.1	㎜	0.5	m		72	균열	0.1	㎜	0.6	m	
19	균열	0.1	㎜	0.4	m		73	균열	0.1	㎜	0.5	m	
20	균열	0.1	㎜	0.5	m		74	균열	0.1	㎜	0.5	m	
21	경계부 균열	0.1	㎜	0.25	m		75	균열	0.1	㎜	0.5	m	
22	균열	0.1	㎜	0.4	m		76	층분리	0.5	㎜	2.0	m	
23	균열	0.1	㎜	0.4	m		77	침목도상분리			1.0	EA	신 규

24	균열	0.1	㎜	0.4	m		78	파손	0.2	m	0.2	m	신 규
25	균열	0.1	㎜	0.5	m		79						
26	균열	0.1	㎜	0.8	m		80						
27	균열	0.1	㎜	0.8	m		81						
28	균열	0.1	㎜	0.5	m		82						
29	균열	0.1	㎜	0.8	m		83						
30	균열	0.1	㎜	0.4	m		84						
31	균열	0.1	㎜	0.5	m		85						
32	경계부 균열	0.1	㎜	0.25	m		86						
33	경계부 균열	0.1	㎜	0.5	m		87						
34	균열	0.1	㎜	0.8	m		88						
35	균열	0.1	㎜	0.4	m		89						
36	균열	0.1	㎜	0.8	m		90						
37	균열	0.1	㎜	0.5	m		91						
38	균열	0.1	㎜	0.5	m		92						
39	균열	0.1	㎜	0.4	m		93						
40	균열	0.1	㎜	0.8	m		94						
41	경계부 균열	0.1	㎜	0.5	m		95						
42	균열	0.1	㎜	0.25	m		96						
43	경계부 균열	0.1	㎜	0.5	m		97						
44	균열	0.1	㎜	0.4	m		98						
45	층분리	1.5	㎜	4.0	m		99						
46	균열	0.1	㎜	0.8	m		100						
47	균열	0.1	㎜	0.5	m		101						
48	균열	0.1	㎜	0.8	m		102						
49	균열	0.1	㎜	0.5	m		103						
50	균열	0.1	㎜	0.25	m		104						
51	경계부 균열	0.1	㎜	0.5	m		105						
52	경계부 균열	0.1	㎜	0.4	m		106						
53	균열	0.1	㎜	0.8	m		107						
54	균열	0.1	㎜	0.5	m		108
