외관조사 대장도번호
G33_정지고가_토공노반_25(66k460~66k470)

호남고속선 정지고가_토공노반_25(66.460~66.470km, L=10m)

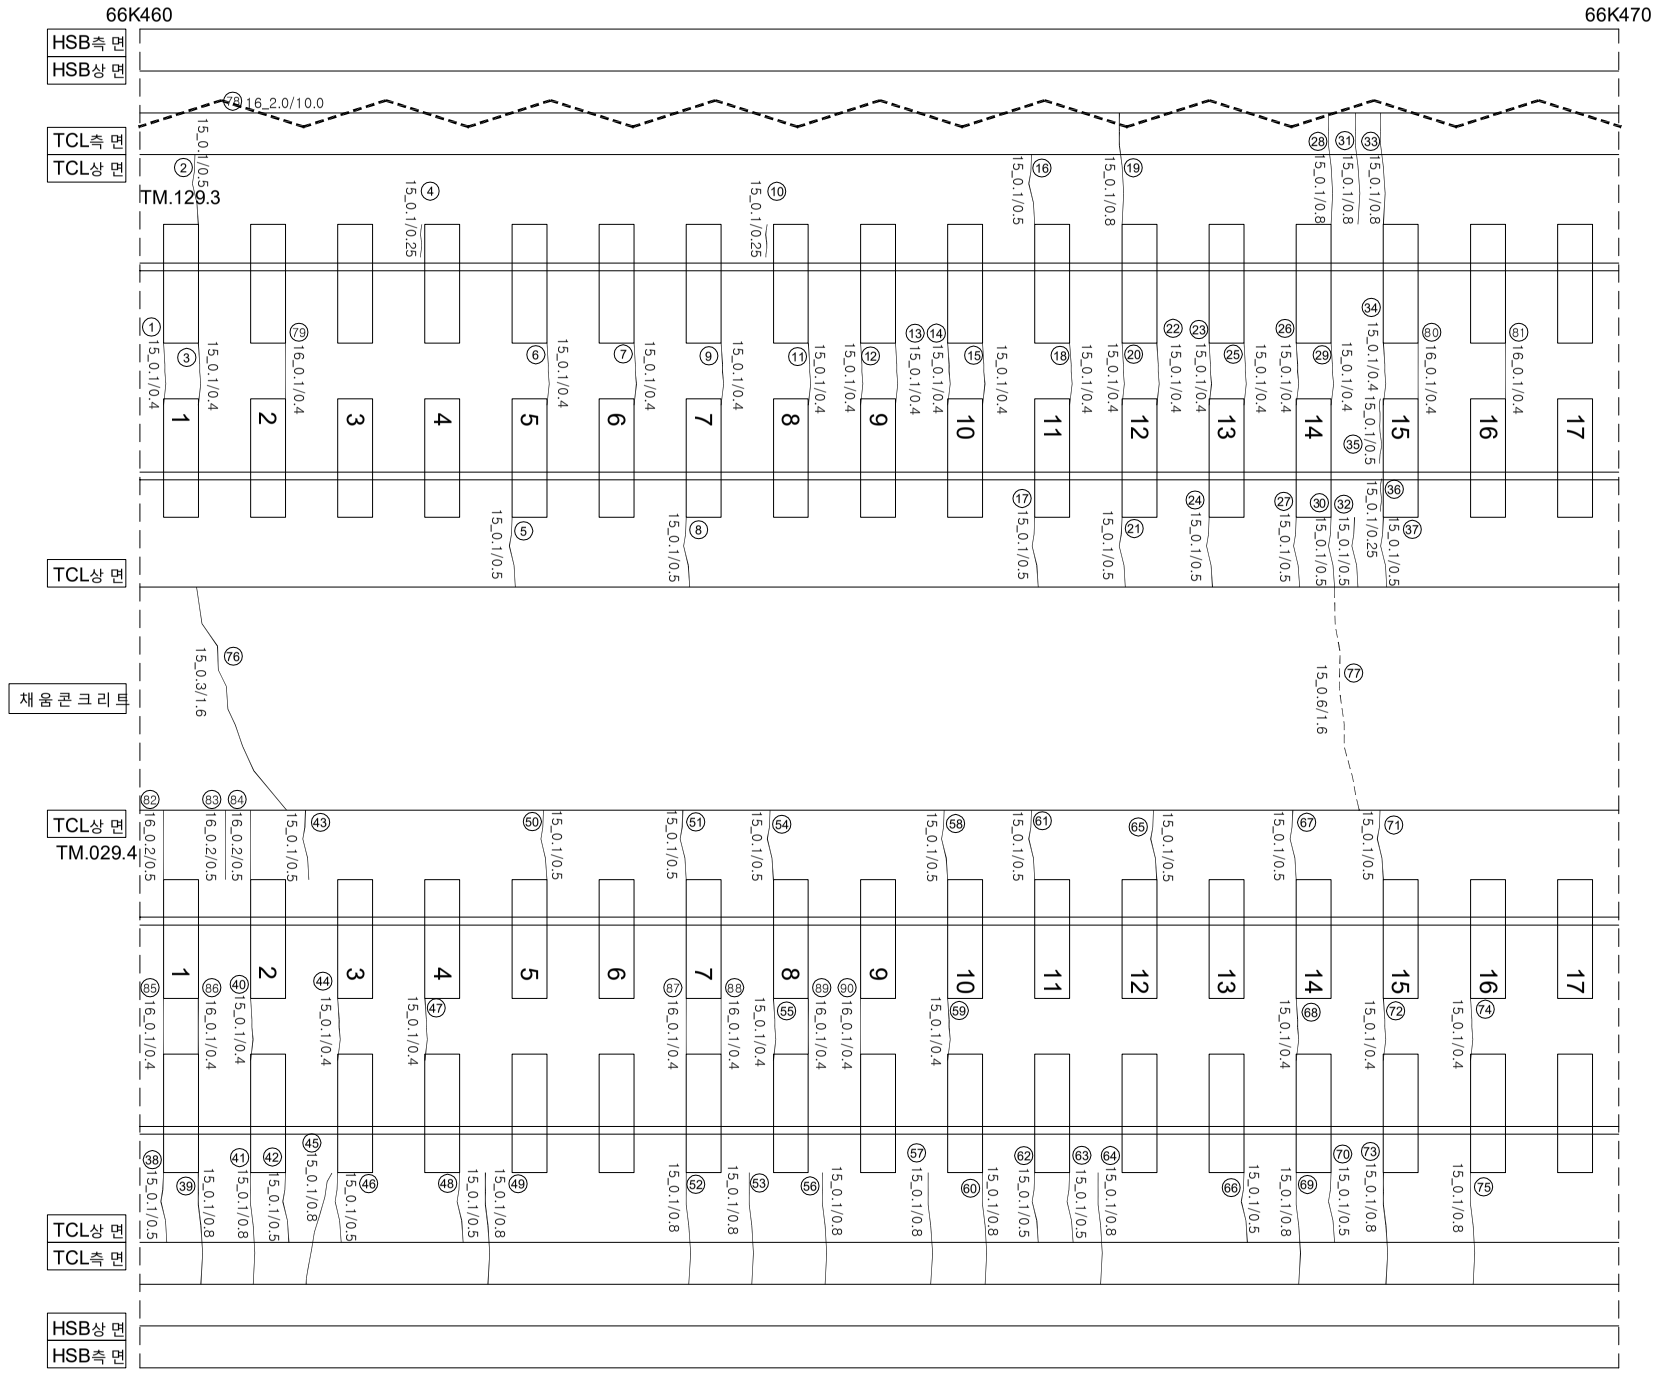
연번	손상	폭		연장		비고	연번	손상	폭		연장		비고
1	균열	0.1	㎜	0.4	m		55	균열	0.1	㎜	0.4	m	
2	균열	0.1	㎜	0.5	m		56	균열	0.1	㎜	0.8	m	
3	균열	0.1	㎜	0.4	m		57	균열	0.1	㎜	0.8	m	
4	경계부 균열	0.1	㎜	0.25	m		58	균열	0.1	㎜	0.5	m	
5	균열	0.1	㎜	0.5	m		59	균열	0.1	㎜	0.4	m	
6	균열	0.1	㎜	0.4	m		60	균열	0.1	㎜	0.8	m	
7	균열	0.1	㎜	0.4	m		61	균열	0.1	㎜	0.5	m	
8	균열	0.1	㎜	0.5	m		62	균열	0.1	㎜	0.5	m	
9	균열	0.1	㎜	0.4	m		63	균열	0.1	㎜	0.5	m	
10	경계부 균열	0.1	㎜	0.25	m		64	균열	0.1	㎜	0.8	m	
11	균열	0.1	㎜	0.4	m		65	균열	0.1	㎜	0.5	m	
12	균열	0.1	㎜	0.4	m		66	균열	0.1	㎜	0.5	m	
13	균열	0.1	㎜	0.4	m		67	균열	0.1	㎜	0.5	m	
14	균열	0.1	㎜	0.4	m		68	균열	0.1	㎜	0.4	m	
15	균열	0.1	㎜	0.4	m		69	균열	0.1	㎜	0.8	m	
16	균열	0.1	㎜	0.5	m		70	균열	0.1	㎜	0.5	m	
17	균열	0.1	㎜	0.5	m		71	균열	0.1	㎜	0.5	m	
18	균열	0.1	㎜	0.4	m		72	균열	0.1	㎜	0.4	m	
19	균열	0.1	㎜	0.8	m		73	균열	0.1	㎜	0.8	m	
20	균열	0.1	㎜	0.4	m		74	균열	0.1	㎜	0.4	m	
21	균열	0.1	㎜	0.5	m		75	균열	0.1	㎜	0.8	m	
22	균열	0.1	㎜	0.4	m		76	균열	0.3	㎜	1.6	m	
23	균열	0.1	㎜	0.4	m		77	균열	0.6	㎜	1.6	m	
24	균열	0.1	㎜	0.5	m		78	층분리	2.0	㎜	10.0	m

25	균열	0.1	㎜	0.4	m		79	균열	0.1	㎜	0.4	m	
26	균열	0.1	㎜	0.4	m		80	균열	0.1	㎜	0.4	m	
27	균열	0.1	㎜	0.5	m		81	균열	0.1	㎜	0.4	m	
28	균열	0.1	㎜	0.8	m		82	균열	0.2	㎜	0.5	m	
29	균열	0.1	㎜	0.4	m		83	균열	0.2	㎜	0.5	m	
30	균열	0.1	㎜	0.5	m		84	균열	0.2	㎜	0.5	m	
31	균열	0.1	㎜	0.8	m		85	균열	0.1	㎜	0.4	m	
32	균열	0.1	㎜	0.5	m		86	균열	0.1	㎜	0.4	m	
33	균열	0.1	㎜	0.8	m		87	균열	0.1	㎜	0.4	m	
34	균열	0.1	㎜	0.4	m		88	균열	0.1	㎜	0.4	m	
35	경계부 균열	0.1	㎜	0.5	m		89	균열	0.1	㎜	0.4	m	
36	경계부 균열	0.1	㎜	0.25	m		90	균열	0.1	㎜	0.4	m	
37	균열	0.1	㎜	0.5	m		91						
38	균열	0.1	㎜	0.5	m		92						
39	균열	0.1	㎜	0.8	m		93						
40	균열	0.1	㎜	0.4	m		94						
41	균열	0.1	㎜	0.8	m		95						
42	균열	0.1	㎜	0.5	m		96						
43	균열	0.1	㎜	0.5	m		97						
44	균열	0.1	㎜	0.4	m		98						
45	균열	0.1	㎜	0.8	m		99						
46	균열	0.1	㎜	0.5	m		100						
47	균열	0.1	㎜	0.4	m		101						
48	균열	0.1	㎜	0.5	m		102						
49	균열	0.1	㎜	0.8	m		103						
50	균열	0.1	㎜	0.5	m		104						
51	균열	0.1	㎜	0.5	m		105						
52	균열	0.1	㎜	0.8	m		106						
53	균열	0.1	㎜	0.5	m		107

54	균열	0.1	㎜	0.4	m		108
