외관조사망도 번호
B19_신작교_23(66k632~66k639)

호남고속선 신작교_23(66.632~66.639km, S5-2)

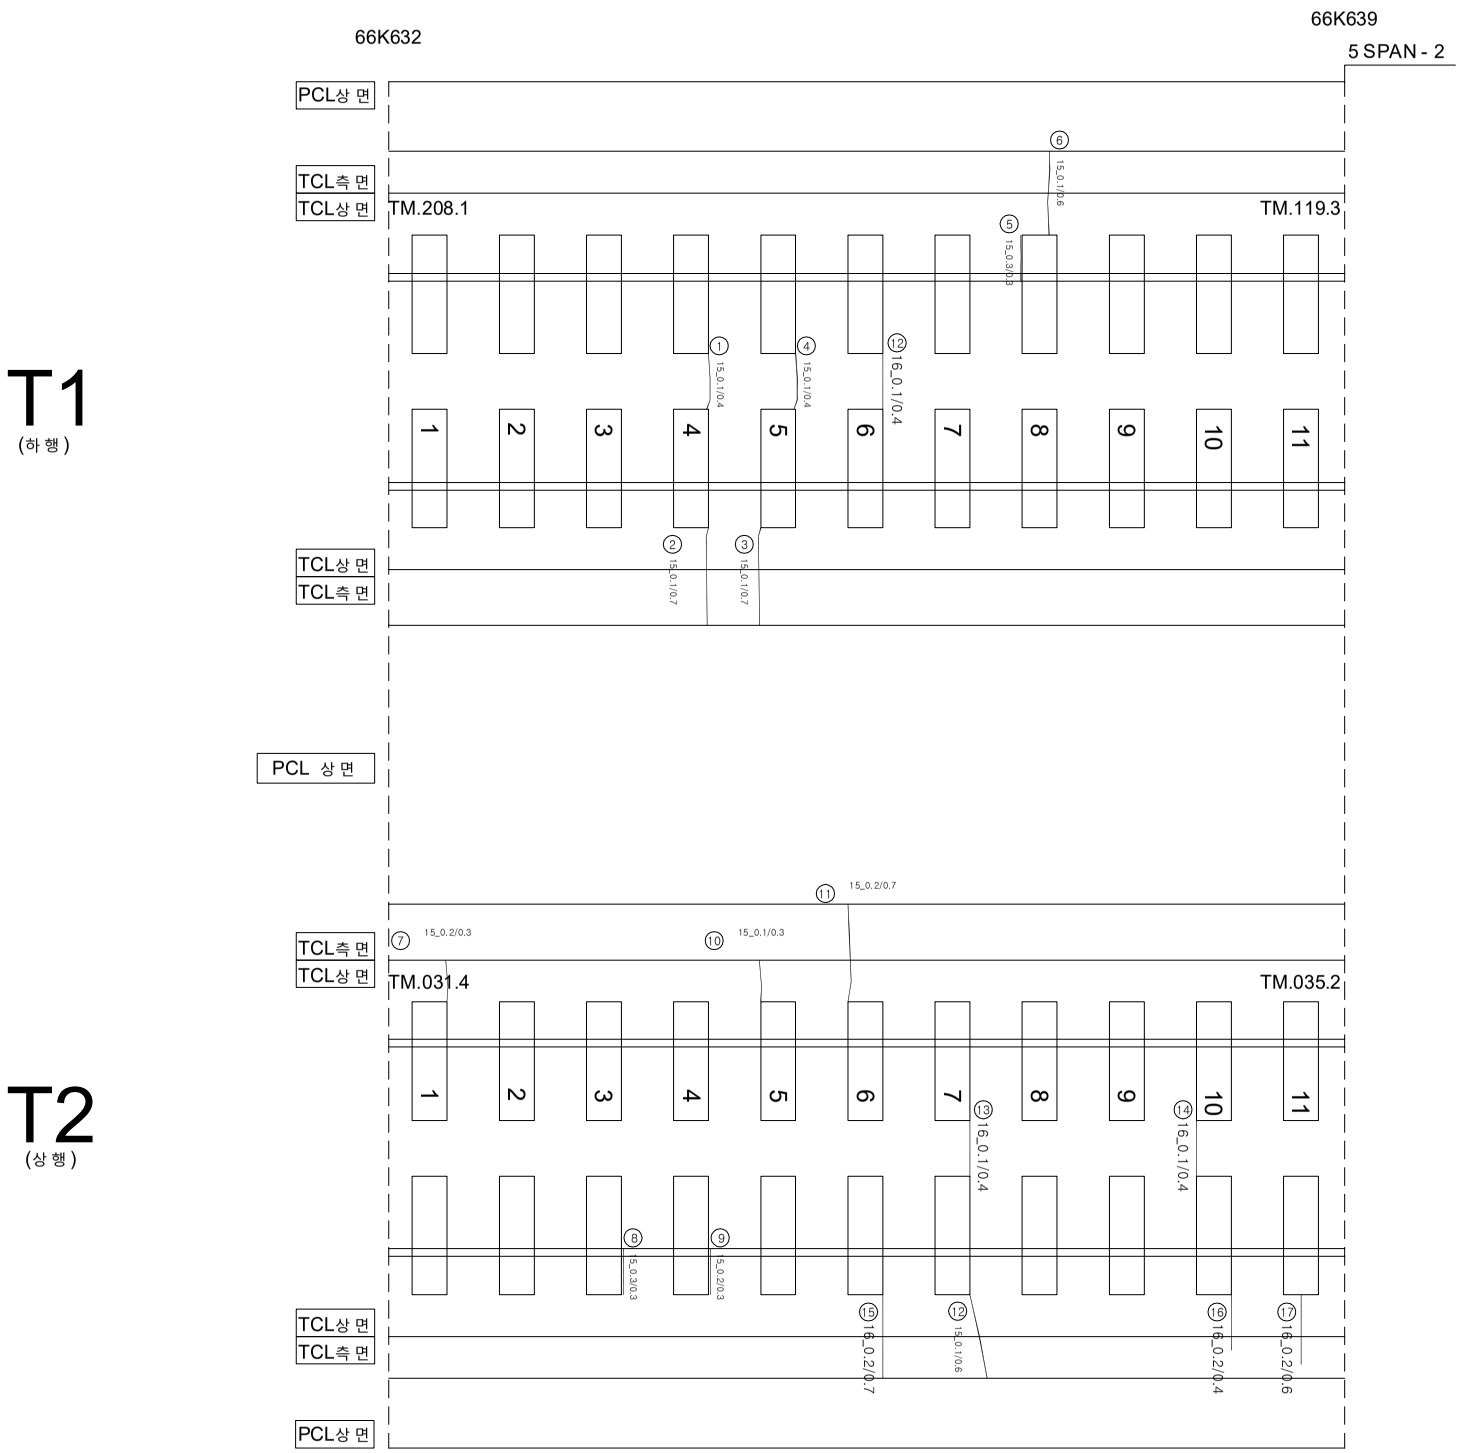
연번	손상	폭		연장		비고	연번	손상	폭		연장		비고
1	균열	0.1	㎜	0.4	m		55						
2	균열	0.1	㎜	0.7	m		56						
3	균열	0.1	㎜	0.7	m		57						
4	균열	0.1	㎜	0.4	m		58						
5	경계부 균열	0.3	㎜	0.3	m		59						
6	균열	0.1	㎜	0.6	m		60						
7	균열	0.3	㎜	0.3	m		61						
8	경계부 균열	0.3	㎜	0.3	m		62						
9	경계부 균열	0.1	㎜	0.3	m		63						
10	균열	0.2	㎜	0.7	m		64						
11	균열	0.1	㎜	0.6	m		65						
12	균열	0.1	㎜	0.4	m		66						
13	균열	0.1	㎜	0.4	m		67						
14	균열	0.1	㎜	0.4	m		68						
15	균열	0.2	㎜	0.7	m		69						
16	균열	0.2	㎜	0.4	m		70						
17	균열	0.2	㎜	0.6	m		71						
18							72						
19							73						
20							74						
21							75						
22							76						
23							77						
24							78						
25							79						
26							80						
27							81						
28							82						
29							83						
30							84						
31							85						
32							86						
33							87						
34							88						
35							89						
36							90						
37							91						
38							92						
39							93						
40							94						
41							95

42							96						
43							97						
44							98						
45							99						
46							100						
47							101						
48							102						
49							103						
50							104						
51							105						
52							106						
53							107						
54							108
