외관조사망도 번호
B19_신작교_7(66k520~66k527)

호남고속선 신작교_7(66.520~66.527km, S2-1)

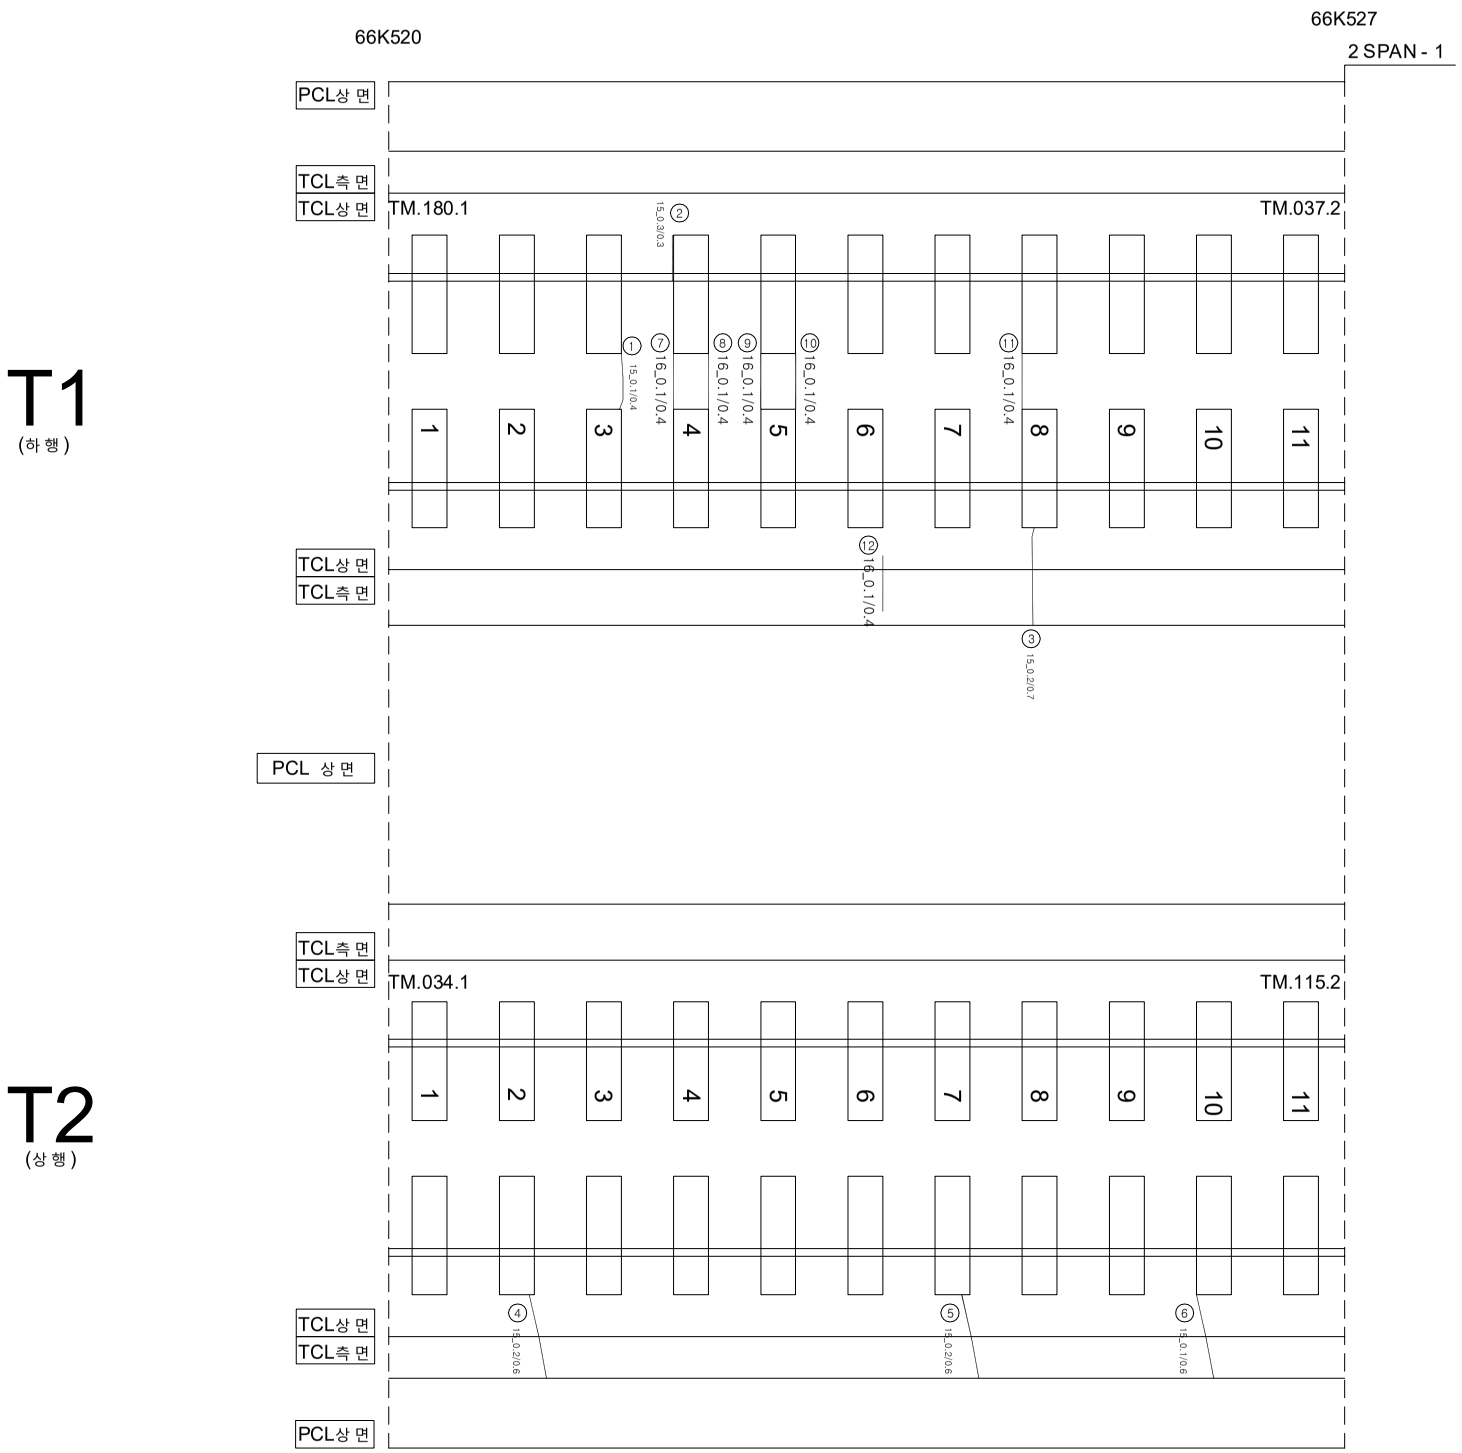
연번	손상	폭		연장		비고	연번	손상	폭		연장		비고
1	균열	0.1	㎜	0.4	m		55						
2	경계부 균열	0.3	㎜	0.3	m		56						
3	균열	0.2	㎜	0.7	m		57						
4	균열	0.2	㎜	0.6	m		58						
5	균열	0.2	㎜	0.6	m		59						
6	균열	0.1	㎜	0.6	m		60						
7	균열	0.1	㎜	0.4	m		61						
8	균열	0.1	㎜	0.4	m		62						
9	균열	0.1	㎜	0.4	m		63						
10	균열	0.1	㎜	0.4	m		64						
11	균열	0.1	㎜	0.4	m		65						
12	균열	0.1	㎜	0.4	m		66						
13							67						
14							68						
15							69						
16							70						
17							71						
18							72						
19							73						
20							74						
21							75						
22							76						
23							77						
24							78						
25							79						
26							80						
27							81						
28							82						
29							83						
30							84						
31							85						
32							86						
33							87						
34							88						
35							89						
36							90						
37							91						
38							92						
39							93						
40							94						
41							95						
42							96						
43							97						
44							98						
45							99
