외관조사망도 번호
B19_신작교_67(66k940~66k947)

호남고속선 신작교_67(66.940~66.947km, S14-1)

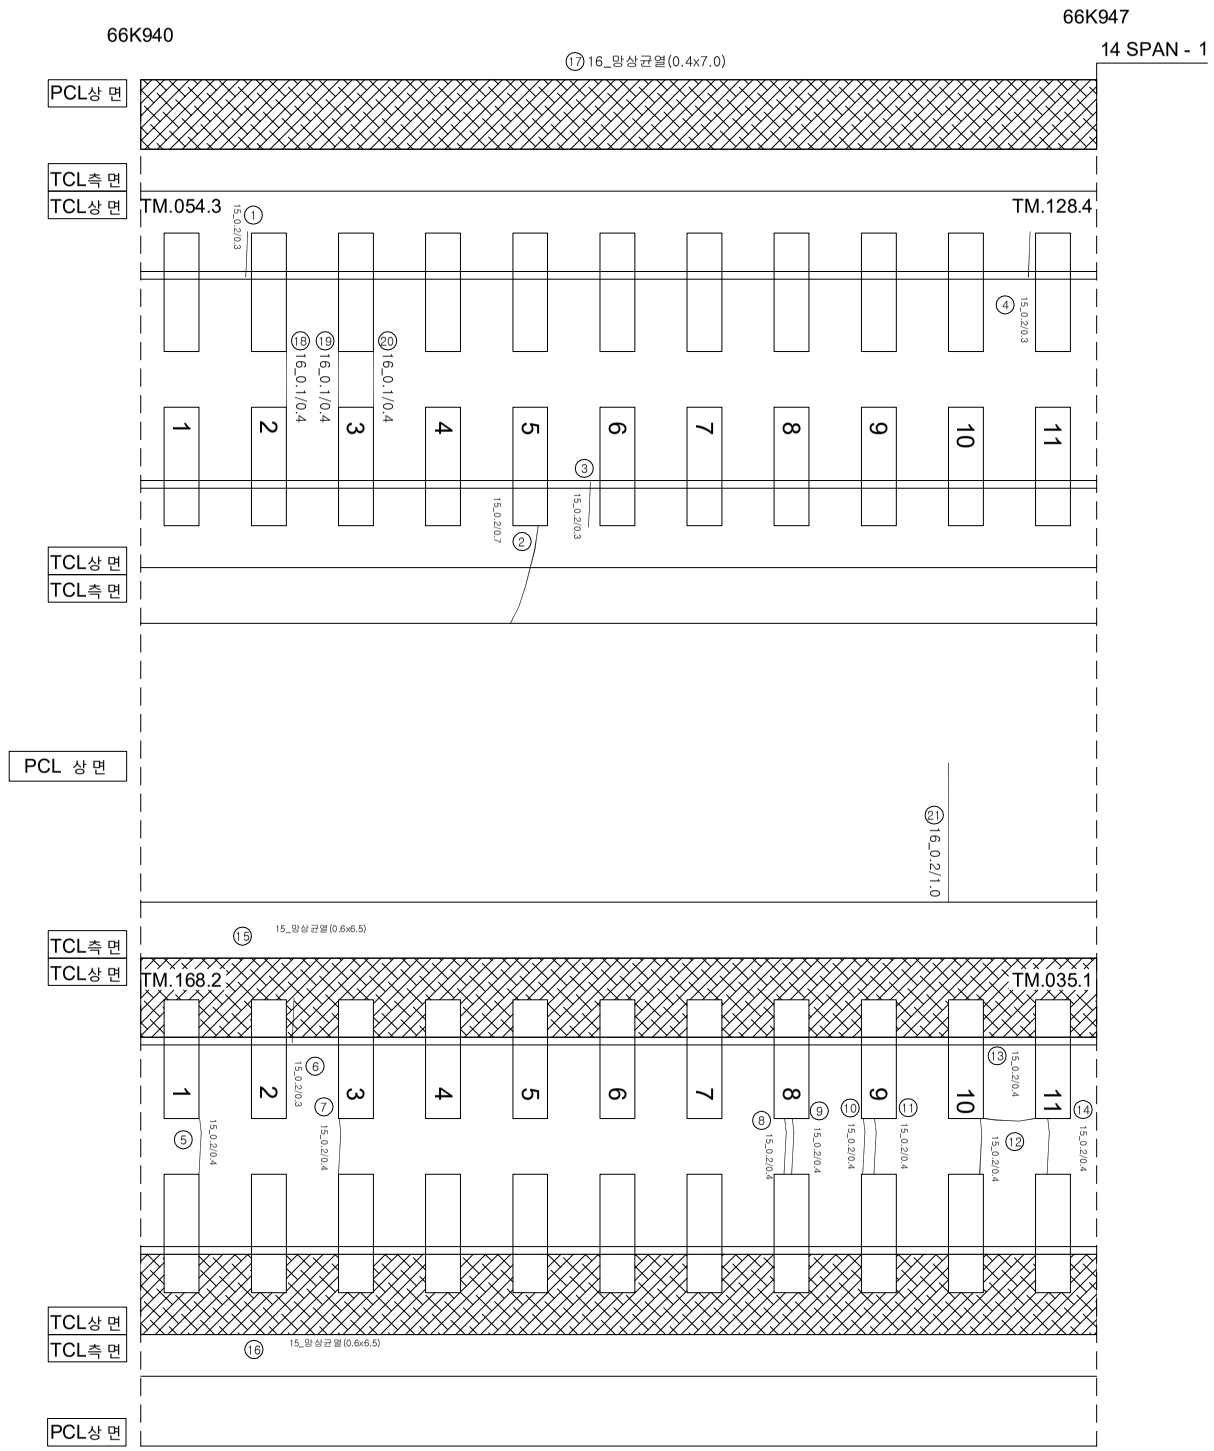
연번	손상	폭		연장		비고	연번	손상	폭		연장		비고
1	경계부 균열	0.2	㎜	0.3	m		55						
2	균열	0.2	㎜	0.7	m		56						
3	균열	0.2	㎜	0.3	m		57						
4	경계부 균열	0.2	㎜	0.3	m		58						
5	균열	0.2	㎜	0.4	m		59						
6	경계부 균열	0.2	㎜	0.3	m		60						
7	균열	0.2	㎜	0.4	m		61						
8	경계부 균열	0.2	㎜	0.4	m		62						
9	균열	0.2	㎜	0.4	m		63						
10	균열	0.2	㎜	0.4	m		64						
11	균열	0.2	㎜	0.4	m		65						
12	균열	0.2	㎜	0.4	m		66						
13	균열	0.2	㎜	0.4	m		67						
14	균열	0.2	㎜	0.4	m		68						
15	망상균열	0.6	m	6.5	m		69						
16	망상균열	0.6	m	6.5	m		70						
17	망상균열	0.4	m	7.0	m		71						
18	균열	0.1	㎜	0.4	m		72						
19	균열	0.1	㎜	0.4	m		73						
20	균열	0.1	㎜	0.4	m		74						
21	균열	0.2	㎜	1.0	m		75						
22							76						
23							77						
24							78						
25							79						
26							80						
27							81						
28							82						
29							83						
30							84						
31							85						
32							86						
33							87						
34							88						
35							89						
36							90						
37							91						
38							92						
39							93

40							94						
41							95						
42							96						
43							97						
44							98						
45							99						
46							100						
47							101						
48							102						
49							103						
50							104						
51							105						
52							106						
53							107						
54							108
