외관조사망도 번호
B19_신작교_8(66k527~66k534)

호남고속선 신작교_8(66.527~66.534km, S2-2)

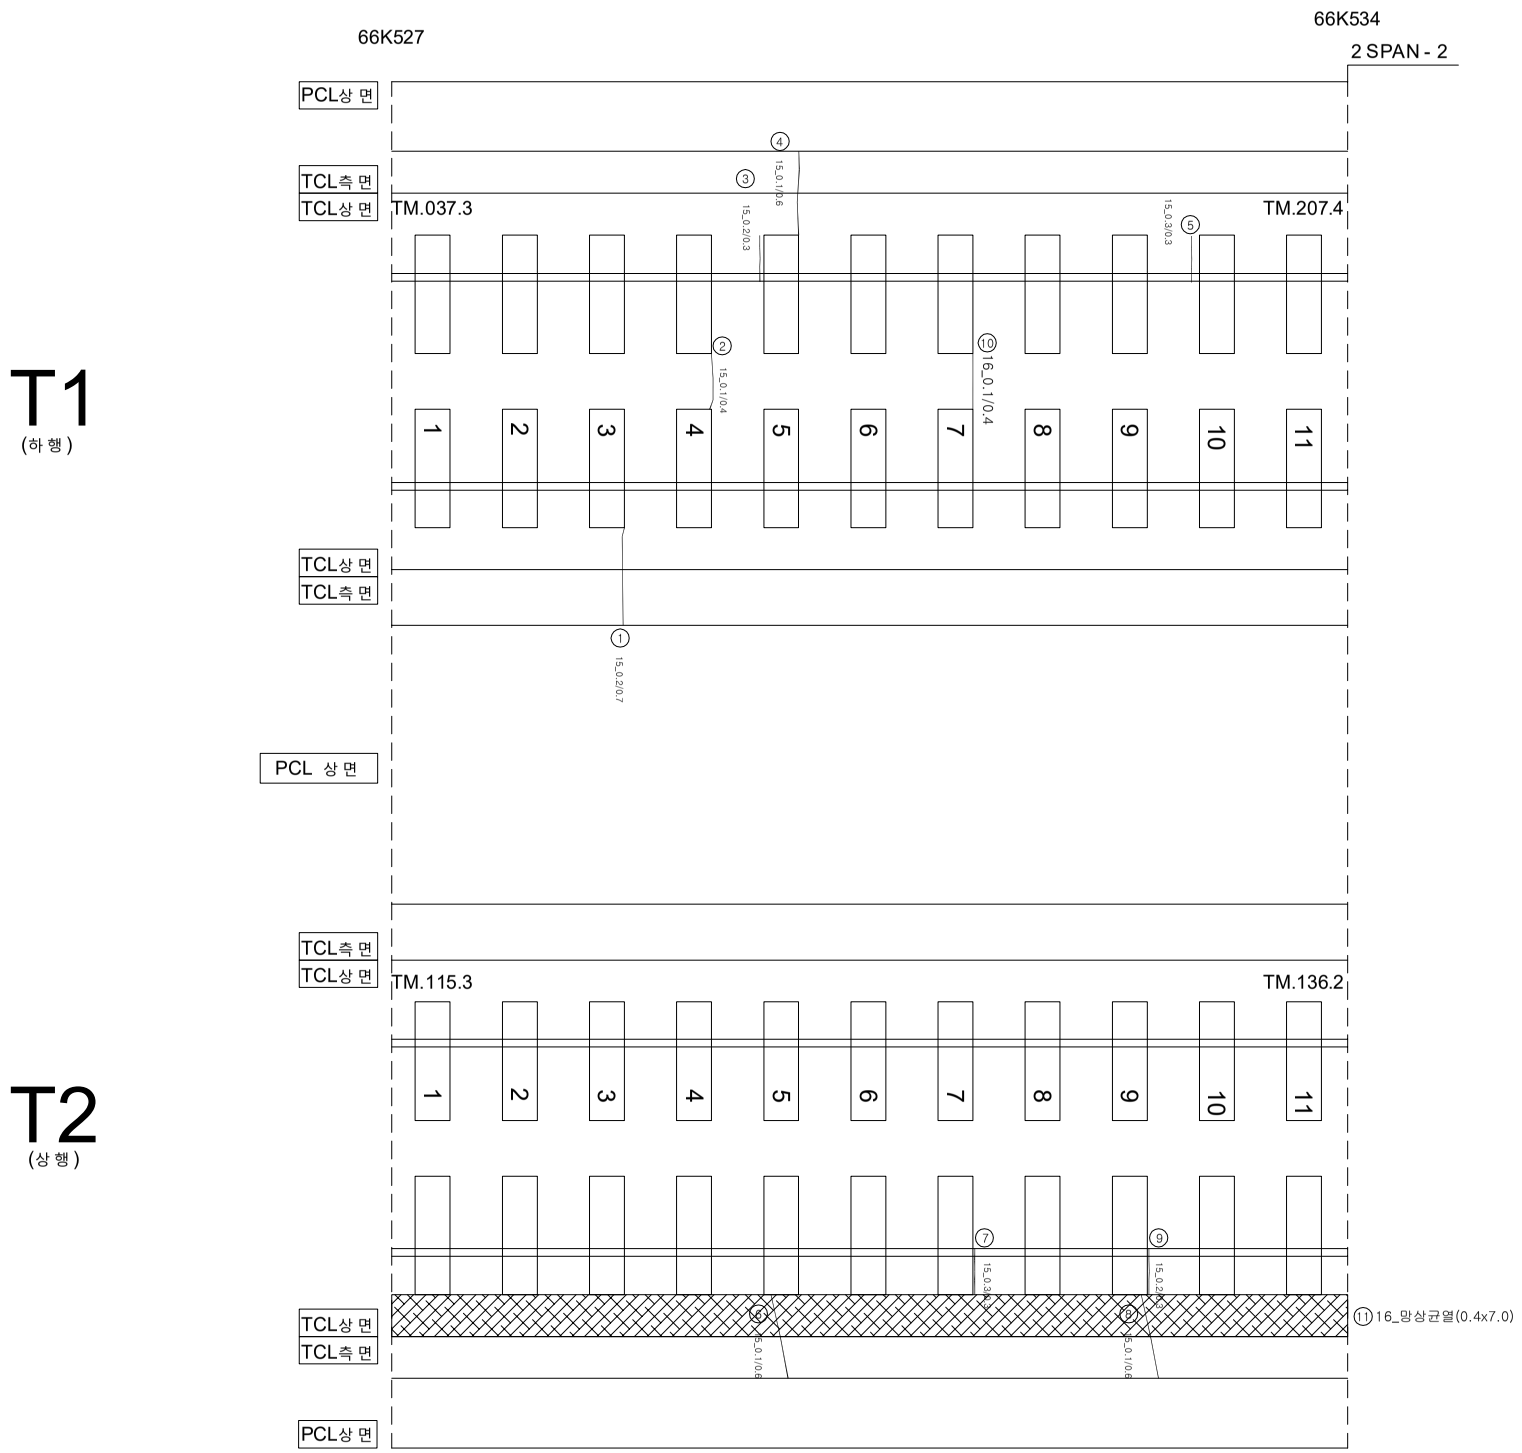
연번	손상	폭		연장		비고	연번	손상	폭		연장		비고
1	균열	0.2	㎜	0.7	m		55						
2	균열	0.1	㎜	0.4	m		56						
3	경계부 균열	0.2	㎜	0.3	m		57						
4	균열	0.1	㎜	0.6	m		58						
5	경계부 균열	0.3	㎜	0.3	m		59						
6	균열	0.1	㎜	0.6	m		60						
7	경계부 균열	0.3	㎜	0.3	m		61						
8	균열	0.1	㎜	0.6	m		62						
9	경계부 균열	0.2	㎜	0.3	m		63						
10	균열	0.1	㎜	0.4	m		64						
11	망상균열	0.4	m	7.0	m		65						
12							66						
13							67						
14							68						
15							69						
16							70						
17							71						
18							72						
19							73						
20							74						
21							75						
22							76						
23							77						
24							78						
25							79						
26							80						
27							81						
28							82						
29							83						
30							84						
31							85						
32							86						
33							87						
34							88						
35							89						
36							90						
37							91						
38							92						
39							93						
40							94						
41							95						
42							96						
43							97						
44							98						
45							99

46							100						
47							101						
48							102						
49							103						
50							104						
51							105						
52							106						
53							107						
54							108
