외관조사망도 번호
B19_신작교_81(67k038~67k045)

호남고속선 신작교_81(67.038~67.045km, S16-5)

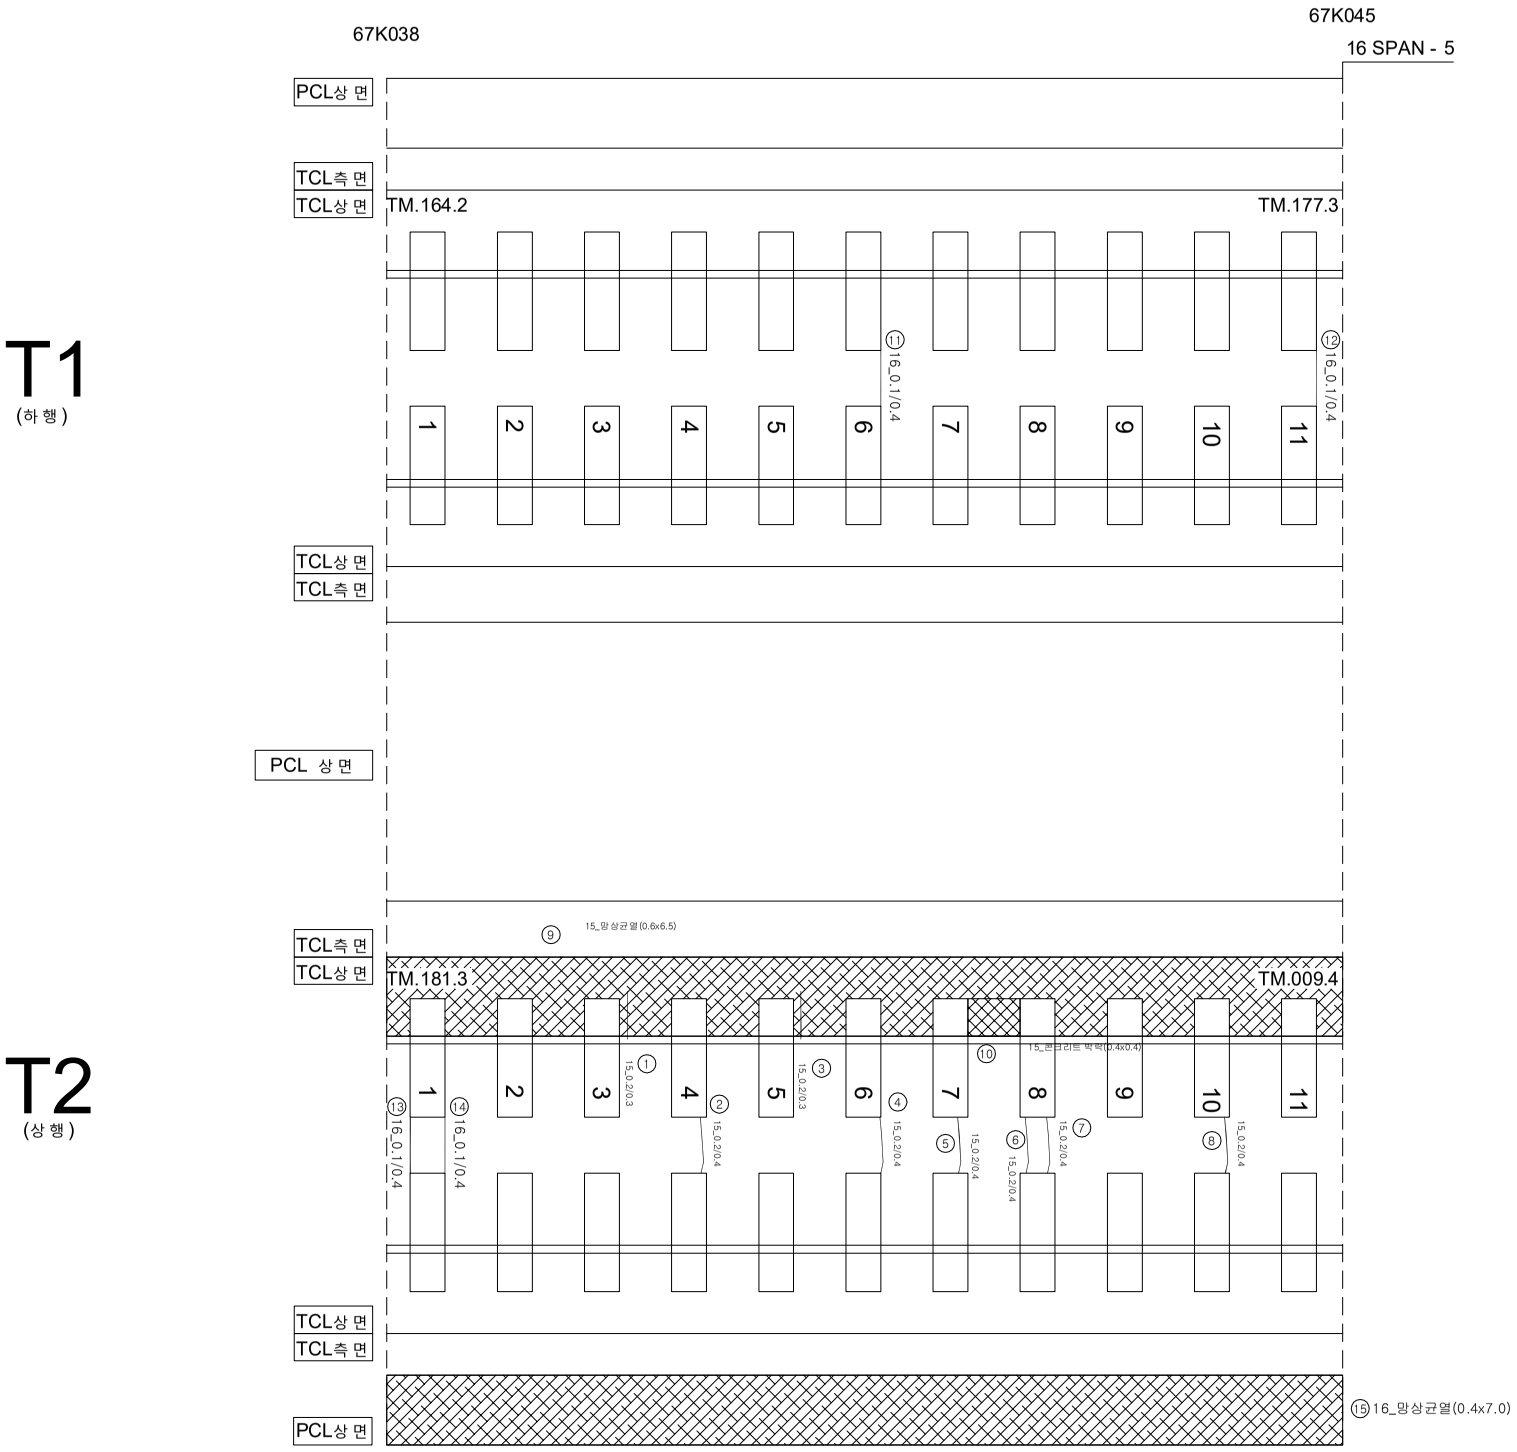
연번	손상	폭		연장		비고	연번	손상	폭		연장		비고
1	경계부 균열	0.2	㎜	0.3	m		55						
2	균열	0.2	㎜	0.4	m		56						
3	경계부 균열	0.2	㎜	0.3	m		57						
4	균열	0.2	㎜	0.4	m		58						
5	균열	0.2	㎜	0.4	m		59						
6	균열	0.2	㎜	0.4	m		60						
7	균열	0.2	㎜	0.4	m		61						
8	균열	0.2	㎜	0.4	m		62						
9	망상균열	0.6	m	6.5	m		63						
10	콘크리트 박락	0.4	m	0.4	m		64						
11	균열	0.1	㎜	0.4	m		65						
12	균열	0.1	㎜	0.4	m		66						
13	균열	0.1	㎜	0.4	m		67						
14	균열	0.1	㎜	0.4	m		68						
15	망상균열	0.4	m	7.0	m		69						
16							70						
17							71						
18							72						
19							73						
20							74						
21							75						
22							76						
23							77						
24							78						
25							79						
26							80						
27							81						
28							82						
29							83						
30							84						
31							85						
32							86						
33							87						
34							88						
35							89						
36							90						
37							91						
38							92						
39							93						
40							94						
41							95						
42							96
