외관조사망도 번호
B19_신작교_83(67k052~67k059)

호남고속선 신작교_83(67.052~67.059km, S17-2)

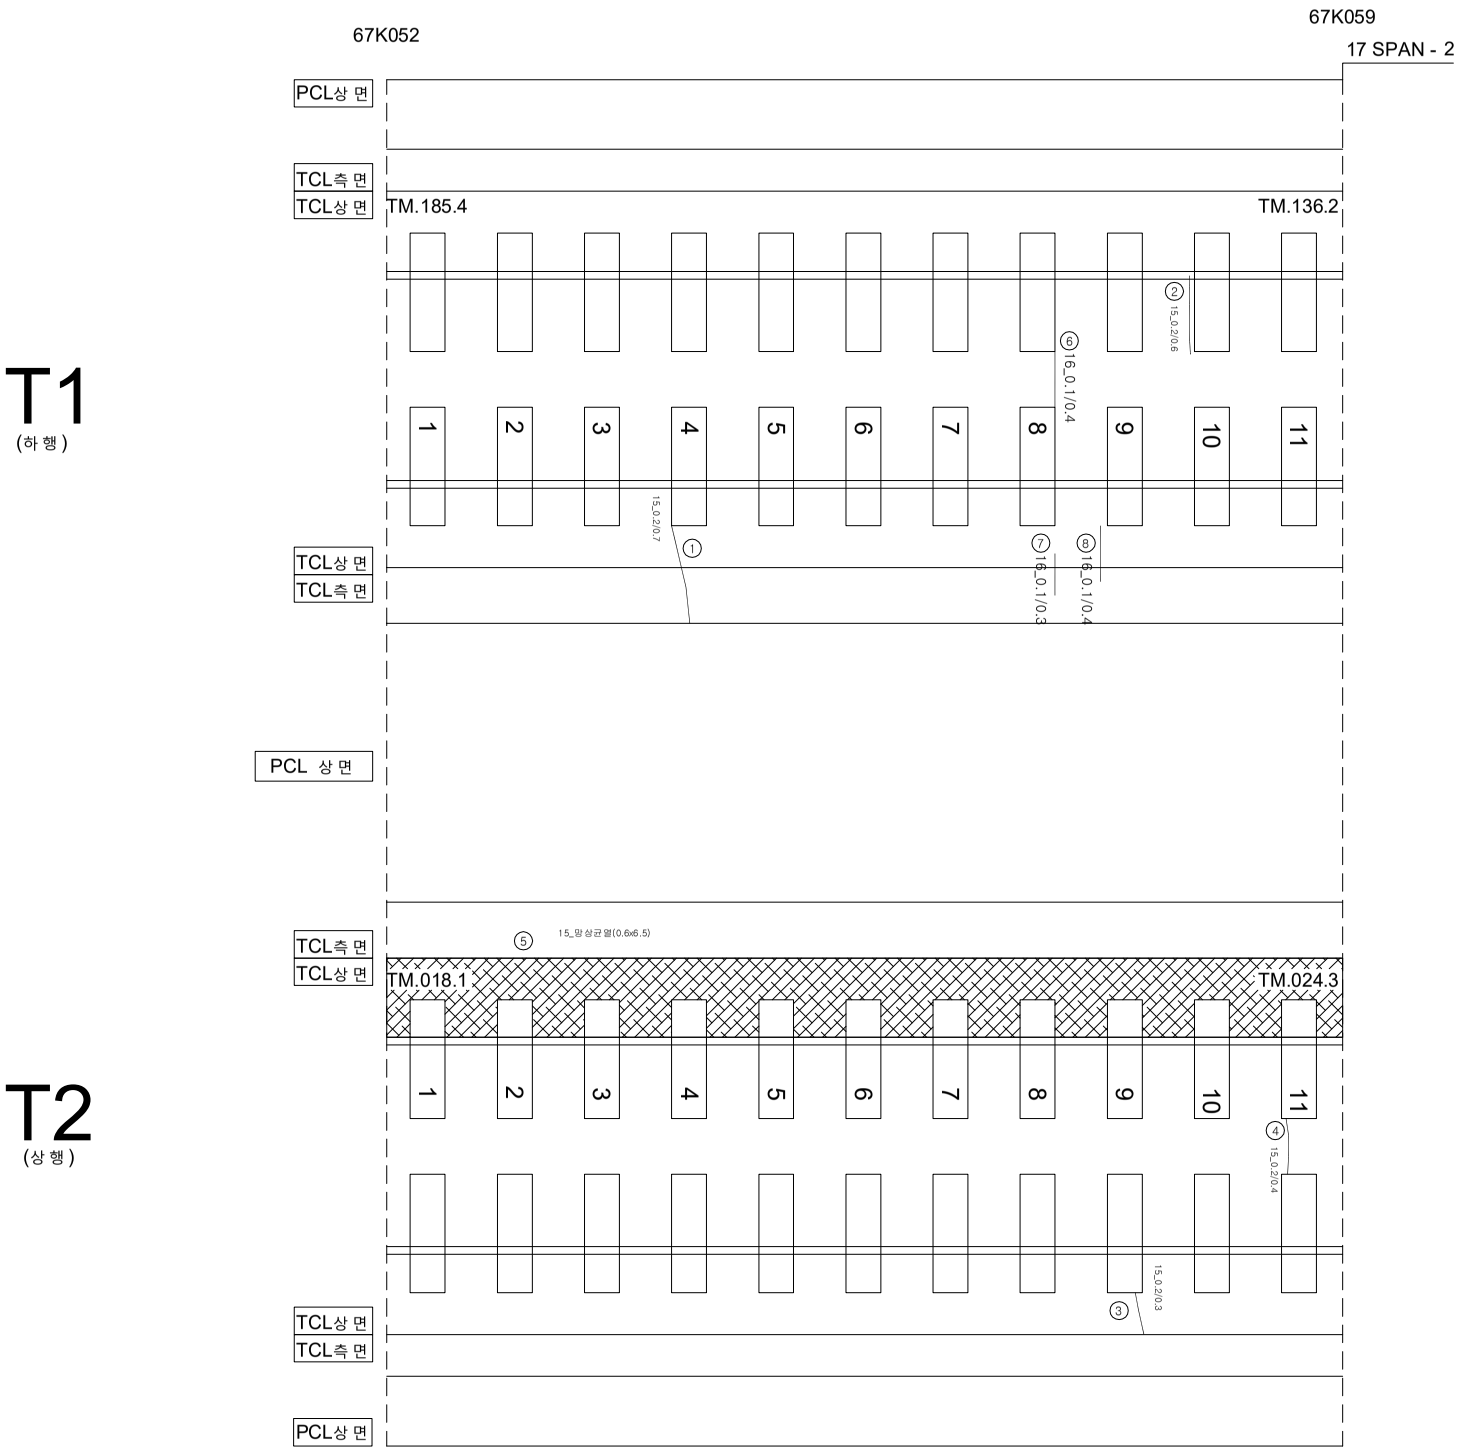
연번	손상	폭		연장		비고	연번	손상	폭		연장		비고
1	균열	0.2	㎜	0.7	m		55						
2	경계부 균열	0.2	㎜	0.6	m		56						
3	균열	0.2	㎜	0.3	m		57						
4	균열	0.2	㎜	0.4	m		58						
5	망상균열	0.6	m	6.5	m		59						
6	균열	0.1	㎜	0.4	m		60						
7	균열	0.1	㎜	0.3	m		61						
8	균열	0.1	㎜	0.4	m		62						
9							63						
10							64						
11							65						
12							66						
13							67						
14							68						
15							69						
16							70						
17							71						
18							72						
19							73						
20							74						
21							75						
22							76						
23							77						
24							78						
25							79						
26							80						
27							81						
28							82						
29							83						
30							84						
31							85						
32							86						
33							87						
34							88						
35							89						
36							90						
37							91						
38							92						
39							93						
40							94						
41							95						
42							96						
43							97						
44							98						
45							99						
46							100						
47							101

48							102						
49							103						
50							104						
51							105						
52							106						
53							107						
54							108
