호남고속선 신작교_86(67.073~67.080km, S17-5)

외관조사망도 번호
B19_신작교_86(67k073~67k080)

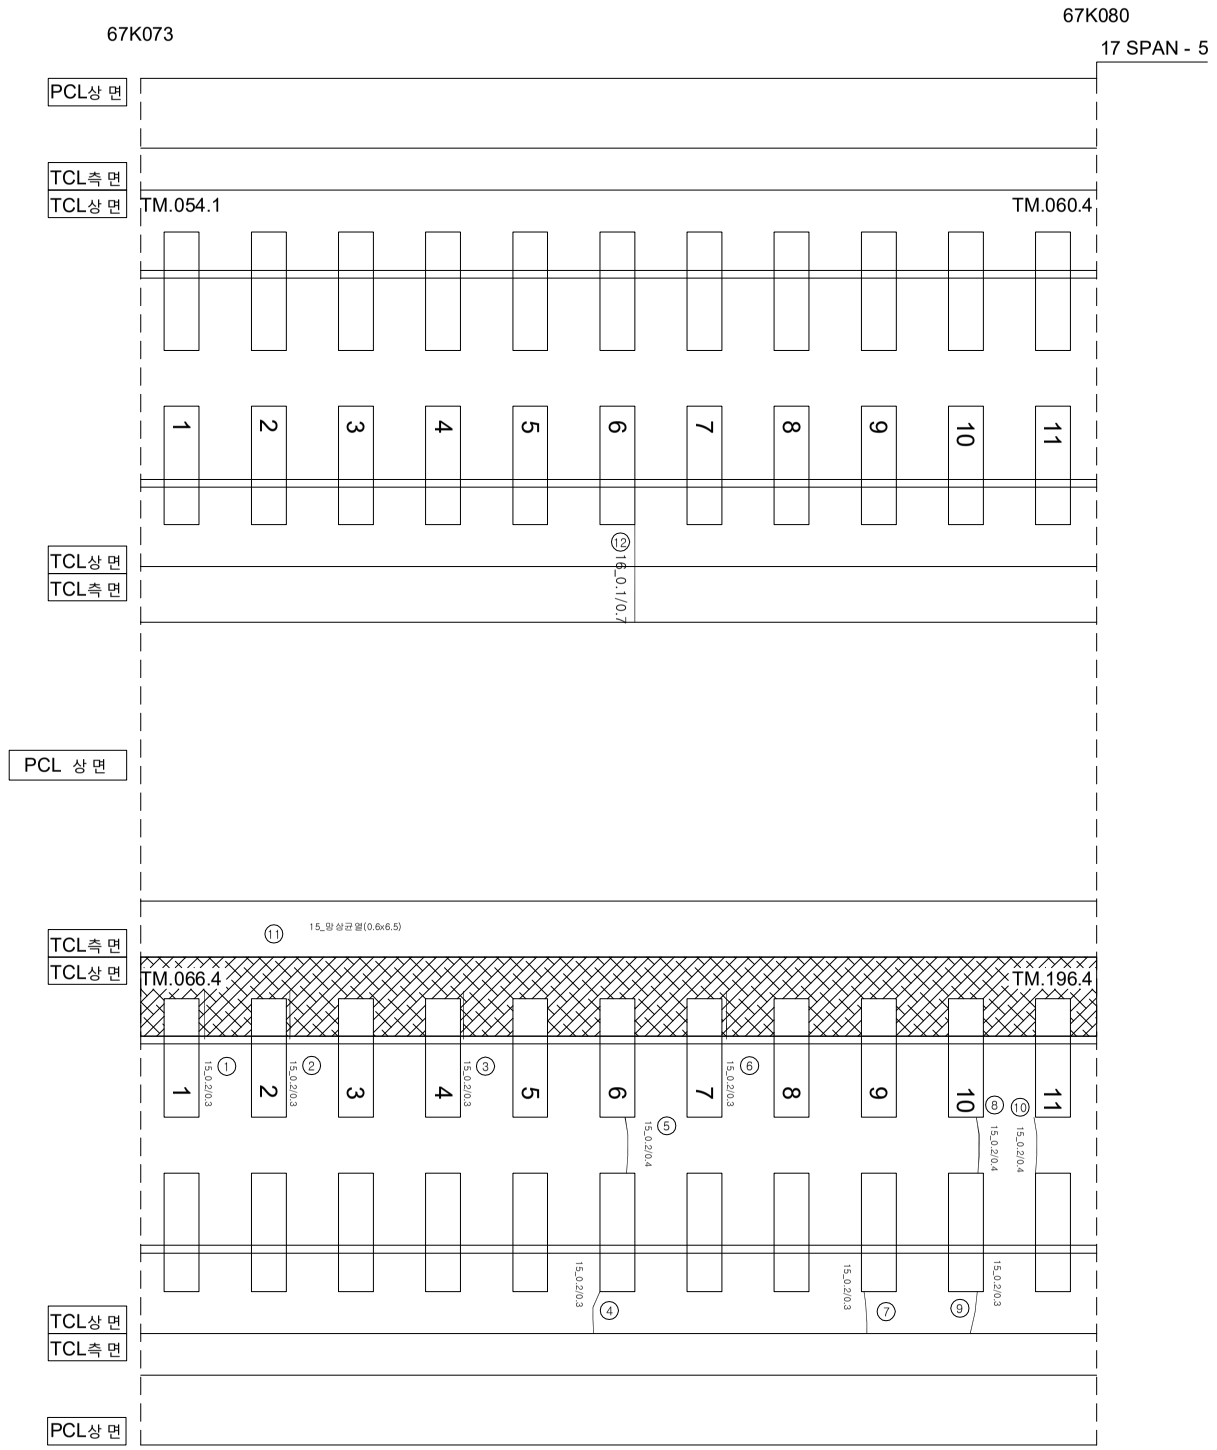
연번	손상	폭		연장		비고	연번	손상	폭		연장		비고
1	경계부 균열	0.2	㎜	0.3	m		55						
2	경계부 균열	0.2	㎜	0.3	m		56						
3	경계부 균열	0.2	㎜	0.3	m		57						
4	균열	0.2	㎜	0.3	m		58						
5	균열	0.2	㎜	0.4	m		59						
6	경계부 균열	0.2	㎜	0.3	m		60						
7	균열	0.2	㎜	0.3	m		61						
8	균열	0.2	㎜	0.4	m		62						
9	균열	0.2	㎜	0.3	m		63						
10	균열	0.2	㎜	0.4	m		64						
11	망상균열	0.6	m	6.5	m		65						
12	균열	0.1	㎜	0.7	m		66						
13							67						
14							68						
15							69						
16							70						
17							71						
18							72						
19							73						
20							74						
21							75						
22							76						
23							77						
24							78						
25							79						
26							80						
27							81						
28							82						
29							83						
30							84						
31							85						
32							86						
33							87						
34							88						
35							89						
36							90						
37							91						
38							92						
39							93						
40							94						
41							95						
42							96						
43							97						
44							98

45							99						
46							100						
47							101						
48							102						
49							103						
50							104						
51							105						
52							106						
53							107						
54							108
