외관조사망도 번호
B19_신작교_92(67k115~67k122)

호남고속선 신작교_92(67.115~67.122km, S19-1)

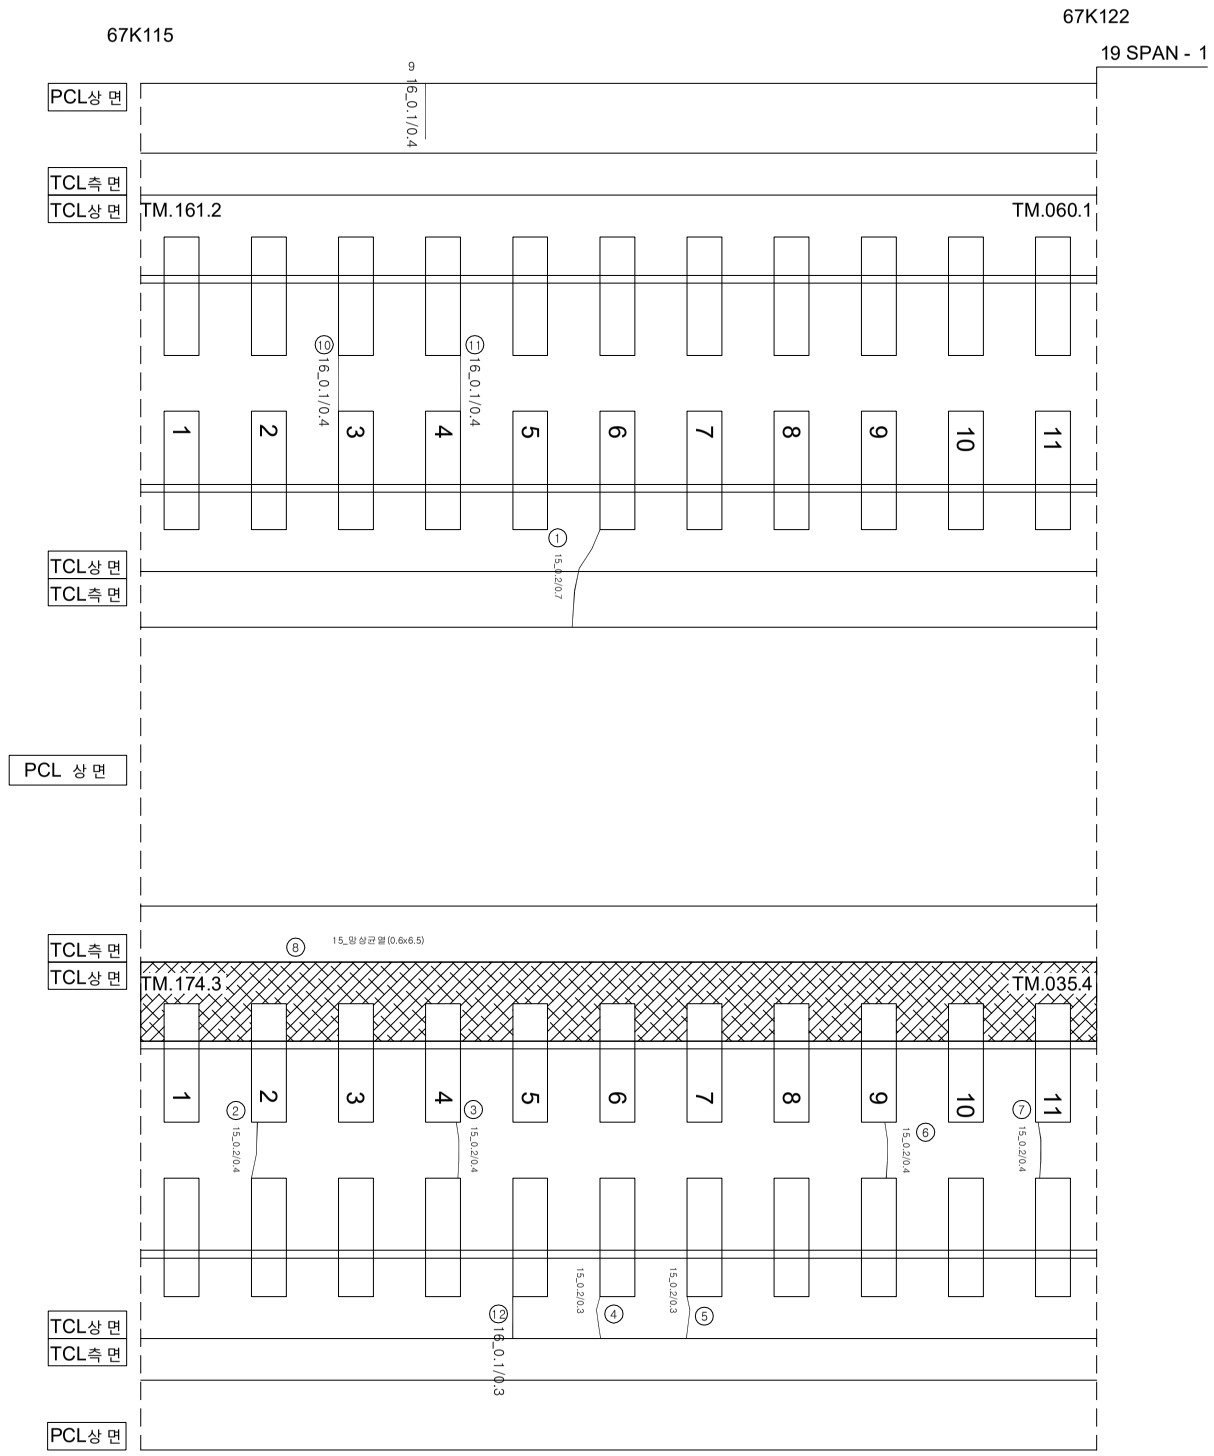
연번	손상	폭		연장		비고	연번	손상	폭		연장		비고
1	균열	0.2	㎜	0.7	m		55						
2	균열	0.2	㎜	0.4	m		56						
3	균열	0.2	㎜	0.4	m		57						
4	균열	0.2	㎜	0.3	m		58						
5	균열	0.2	㎜	0.3	m		59						
6	균열	0.2	㎜	0.4	m		60						
7	균열	0.2	㎜	0.4	m		61						
8	망상균열	0.6	m	6.5	m		62						
9	균열	0.1	㎜	0.4	m		63						
10	균열	0.1	㎜	0.4	m		64						
11	균열	0.1	㎜	0.4	m		65						
12	균열	0.1	㎜	0.3	m		66						
13							67						
14							68						
15							69						
16							70						
17							71						
18							72						
19							73						
20							74						
21							75						
22							76						
23							77						
24							78						
25							79						
26							80						
27							81						
28							82						
29							83						
30							84						
31							85						
32							86						
33							87						
34							88						
35							89						
36							90						
37							91						
38							92						
39							93						
40							94						
41							95						
42							96						
43							97						
44							98						
45							99
