외관조사망도 번호
B19_신작교_97(67k150~67k157)

호남고속선 신작교_97(67.150~67.157km, S20-1)

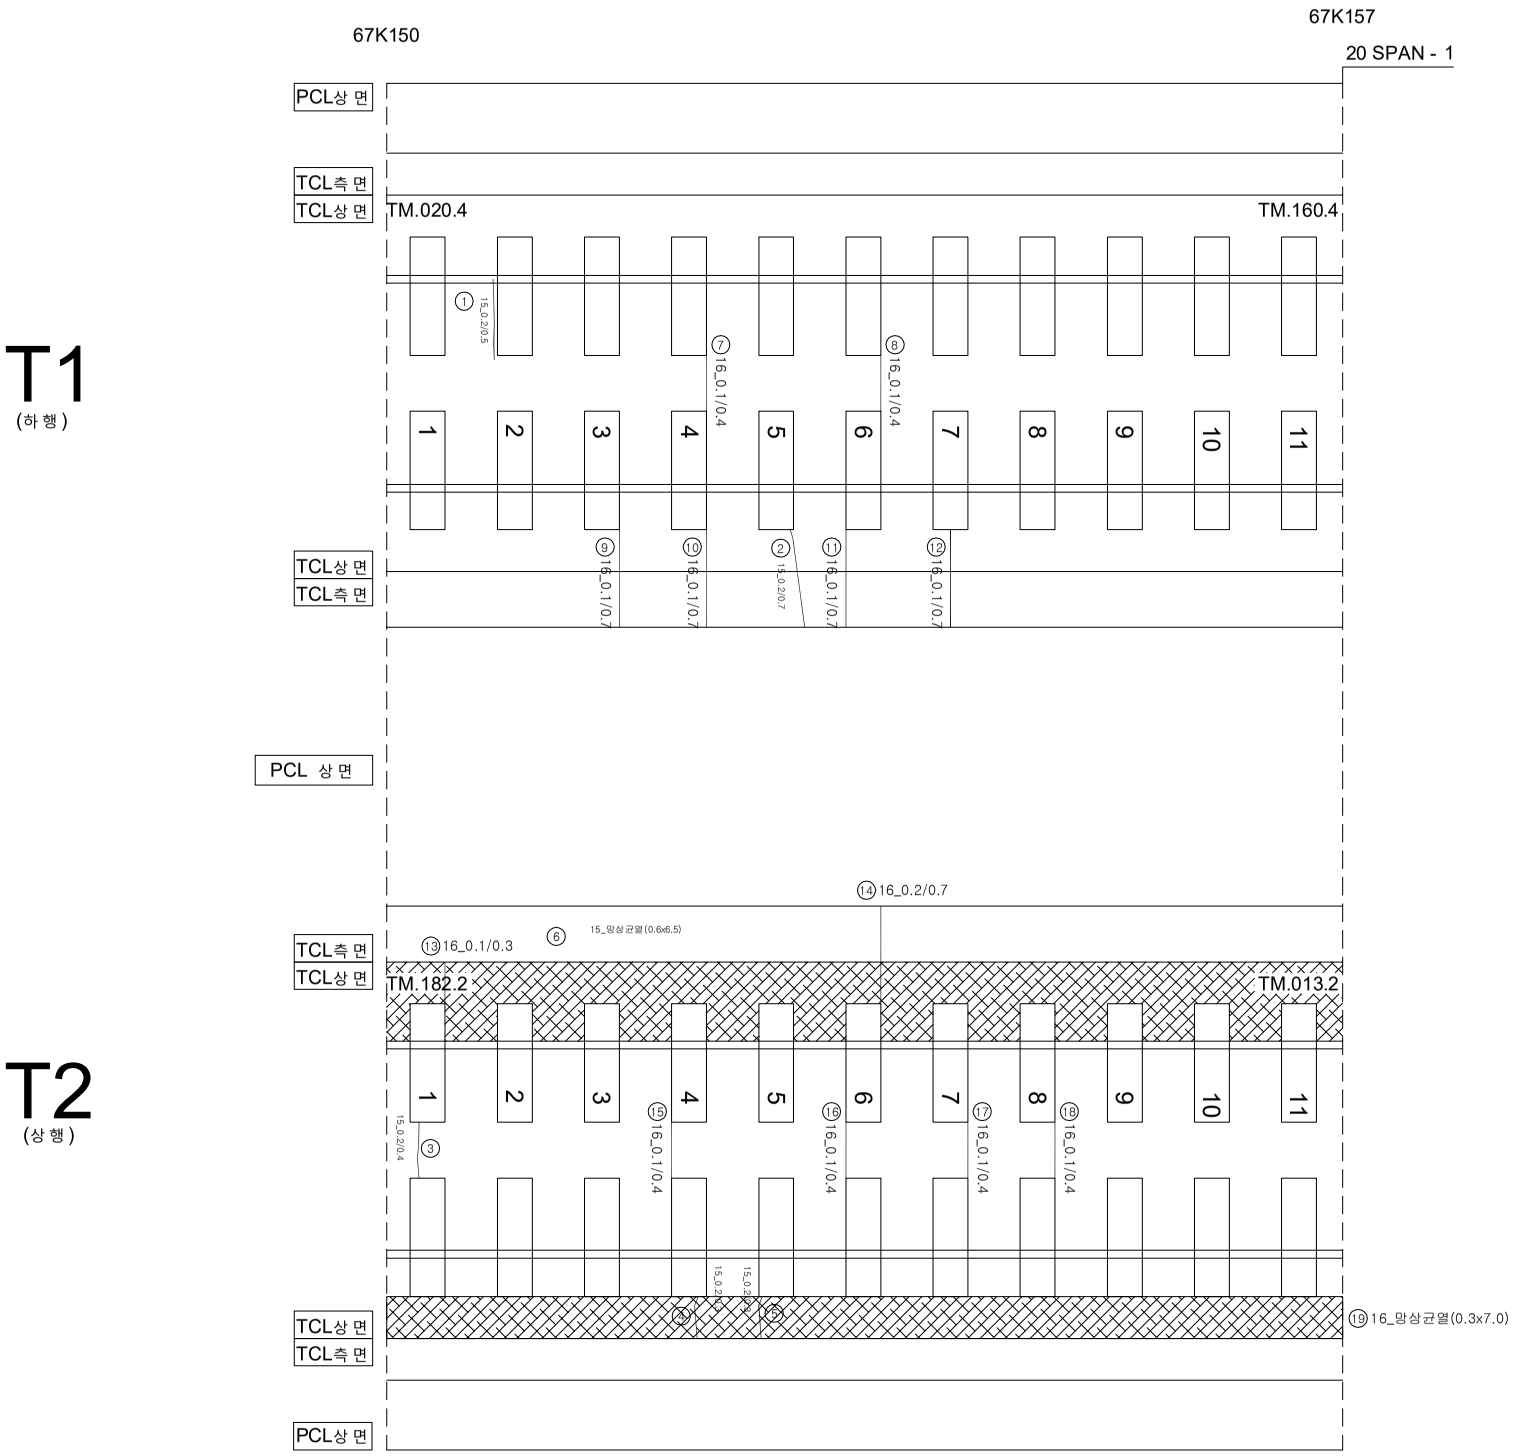
연번	손상	폭		연장		비고	연번	손상	폭		연장		비고
1	경계부균열	0.2	㎜	0.5	m		55						
2	균열	0.2	㎜	0.7	m		56						
3	균열	0.2	㎜	0.4	m		57						
4	균열	0.2	㎜	0.3	m		58						
5	균열	0.2	㎜	0.3	m		59						
6	망상균열	0.6	m	6.5	m		60						
7	균열	0.1	㎜	0.4	m		61						
8	균열	0.1	㎜	0.4	m		62						
9	균열	0.1	㎜	0.7	m		63						
10	균열	0.1	㎜	0.7	m		64						
11	균열	0.1	㎜	0.7	m		65						
12	균열	0.1	㎜	0.7	m		66						
13	균열	0.1	㎜	0.3	m		67						
14	균열	0.2	㎜	0.7	m		68						
15	균열	0.1	㎜	0.4	m		69						
16	균열	0.1	㎜	0.4	m		70						
17	균열	0.1	㎜	0.4	m		71						
18	균열	0.1	㎜	0.4	m		72						
19	망상균열	0.3	m	7.0	m		73						
20							74						
21							75						
22							76						
23							77						
24							78						
25							79						
26							80						
27							81						
28							82						
29							83						
30							84						
31							85						
32							86						
33							87						
34							88						
35							89						
36							90						
37							91						
38							92						
39							93						
40							94						
41							95
