외관조사망도 번호
B19_신작교_99(67k164~67k171)

호남고속선 신작교_99(67.164~67.171km, S20-3)

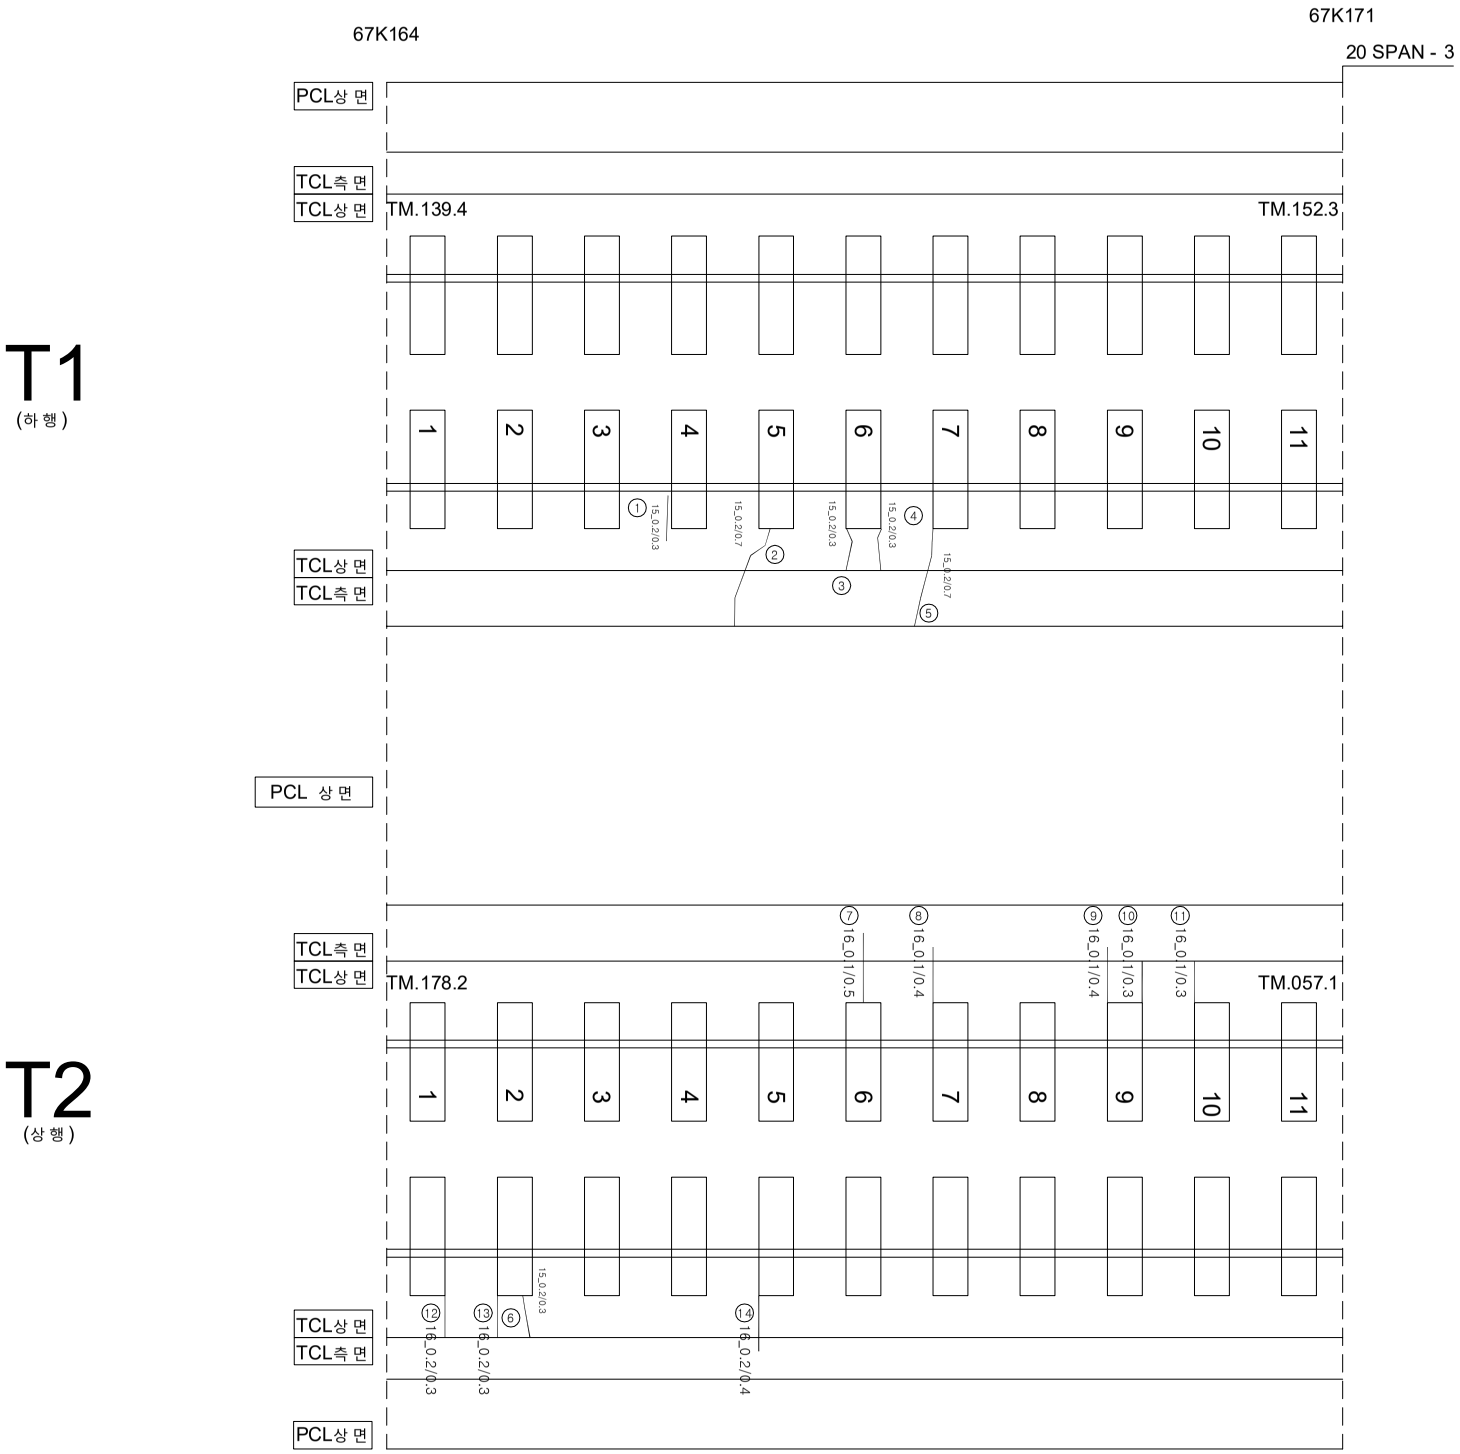
연번	손상	폭		연장		비고	연번	손상	폭		연장		비고
1	경계부 균열	0.2	㎜	0.3	m		55						
2	균열	0.2	㎜	0.7	m		56						
3	균열	0.2	㎜	0.3	m		57						
4	균열	0.2	㎜	0.3	m		58						
5	균열	0.2	㎜	0.7	m		59						
6	균열	0.2	㎜	0.3	m		60						
7	균열	0.1	㎜	0.5	m		61						
8	균열	0.1	㎜	0.4	m		62						
9	균열	0.1	㎜	0.4	m		63						
10	균열	0.1	㎜	0.3	m		64						
11	균열	0.1	㎜	0.3	m		65						
12	균열	0.2	㎜	0.3	m		66						
13	균열	0.2	㎜	0.3	m		67						
14	균열	0.2	㎜	0.4	m		68						
15							69						
16							70						
17							71						
18							72						
19							73						
20							74						
21							75						
22							76						
23							77						
24							78						
25							79						
26							80						
27							81						
28							82						
29							83						
30							84						
31							85						
32							86						
33							87						
34							88						
35							89						
36							90						
37							91						
38							92						
39							93						
40							94						
41							95						
42							96						
43							97						
44							98
