외관조사망도 번호
B19_신작교_135(67k416~67k423)

호남고속선 신작교_135(67.416~67.423km, S27-4)

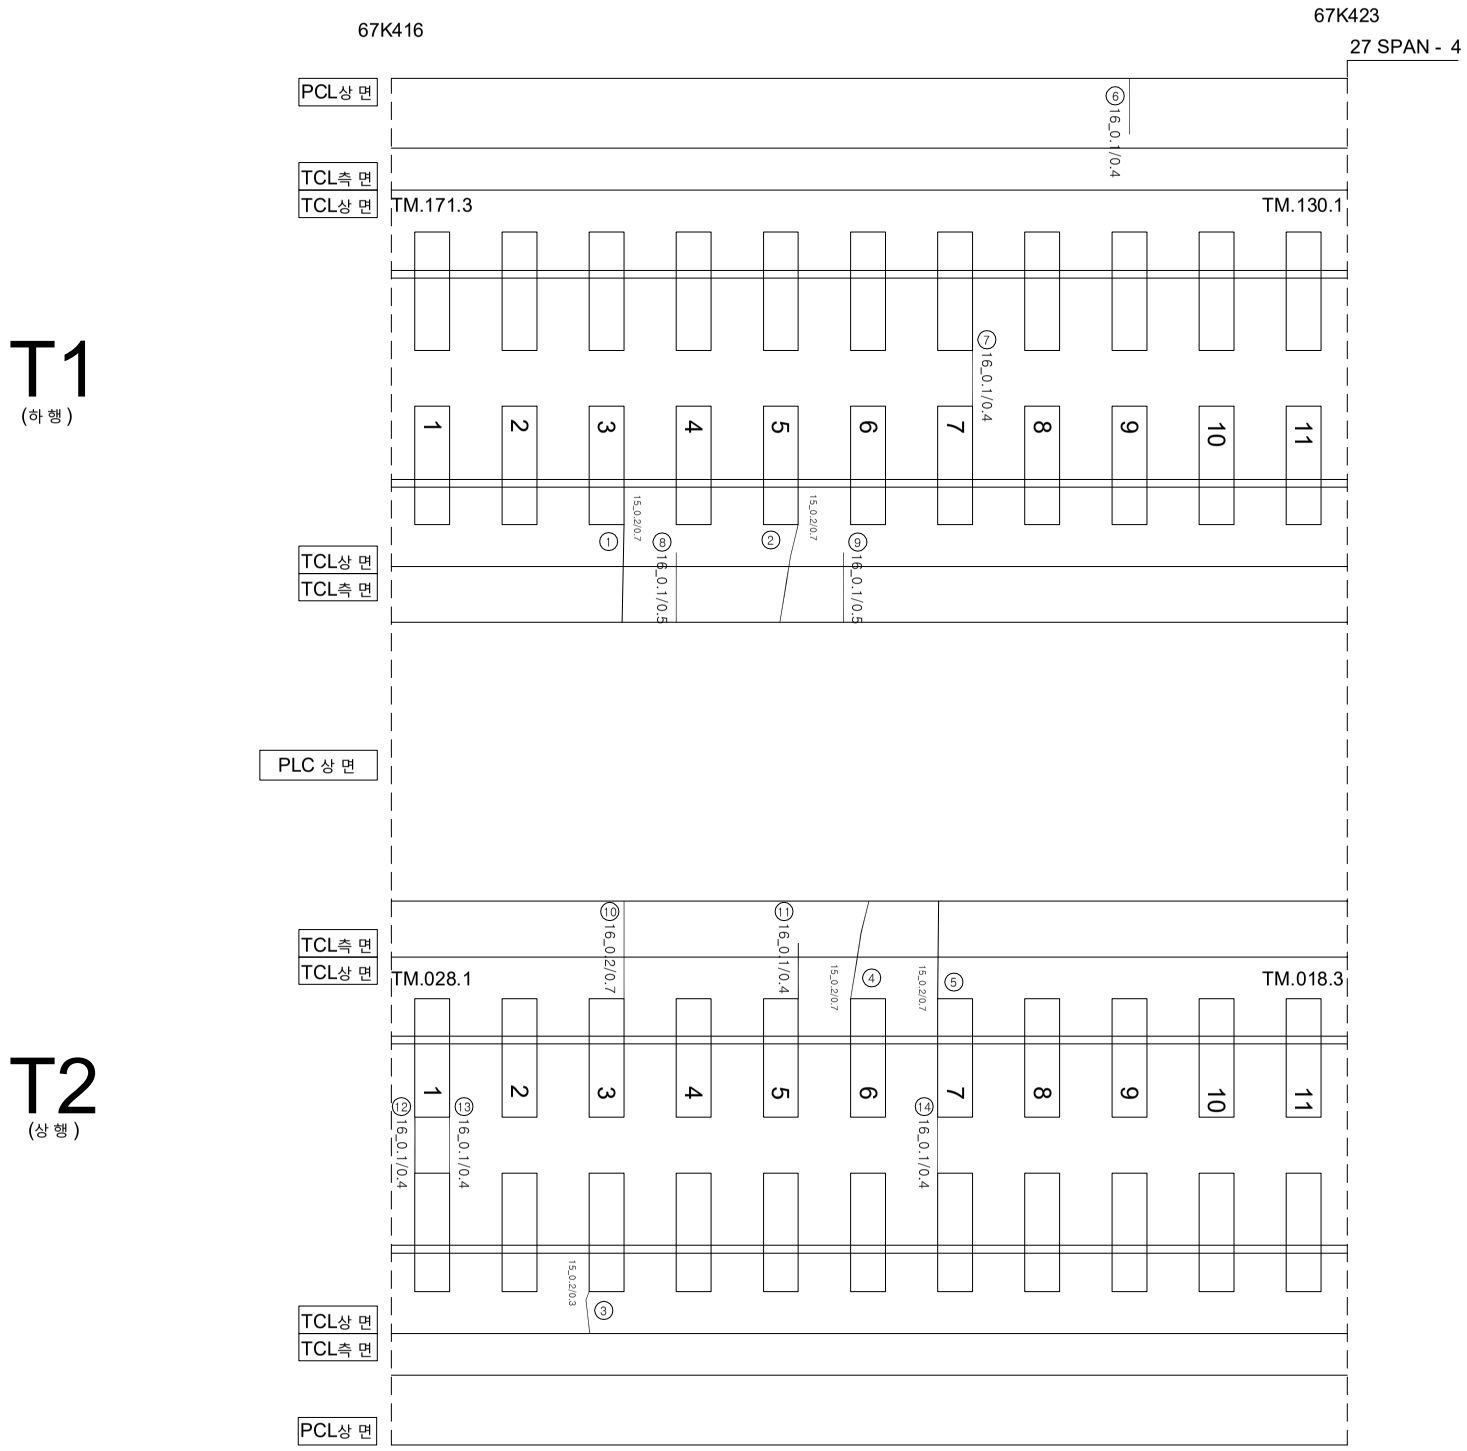
연번	손상	폭		연장		비고	연번	손상	폭		연장		비고
1	균열	0.2	㎜	0.7	m		55						
2	균열	0.2	㎜	0.7	m		56						
3	균열	0.2	㎜	0.3	m		57						
4	균열	0.2	㎜	0.7	m		58						
5	균열	0.2	㎜	0.7	m		59						
6	균열	0.1	㎜	0.4	m		60						
7	균열	0.1	㎜	0.4	m		61						
8	균열	0.1	㎜	0.5	m		62						
9	균열	0.1	㎜	0.5	m		63						
10	균열	0.2	㎜	0.7	m		64						
11	균열	0.1	㎜	0.4	m		65						
12	균열	0.1	㎜	0.4	m		66						
13	균열	0.1	㎜	0.4	m		67						
14	균열	0.1	㎜	0.4	m		68						
15							69						
16							70						
17							71						
18							72						
19							73						
20							74						
21							75						
22							76						
23							77						
24							78						
25							79						
26							80						
27							81						
28							82						
29							83						
30							84						
31							85						
32							86						
33							87						
34							88						
35							89						
36							90						
37							91						
38							92						
39							93						
40							94						
41							95						
42							96						
43							97						
44							98

45							99						
46							100						
47							101						
48							102						
49							103						
50							104						
51							105						
52							106						
53							107						
54							108
