외관조사망도 번호
B19_신작교_139(67K444~67K451)

호남고속선 신작교_139(67.444~67.451km, S28-3)

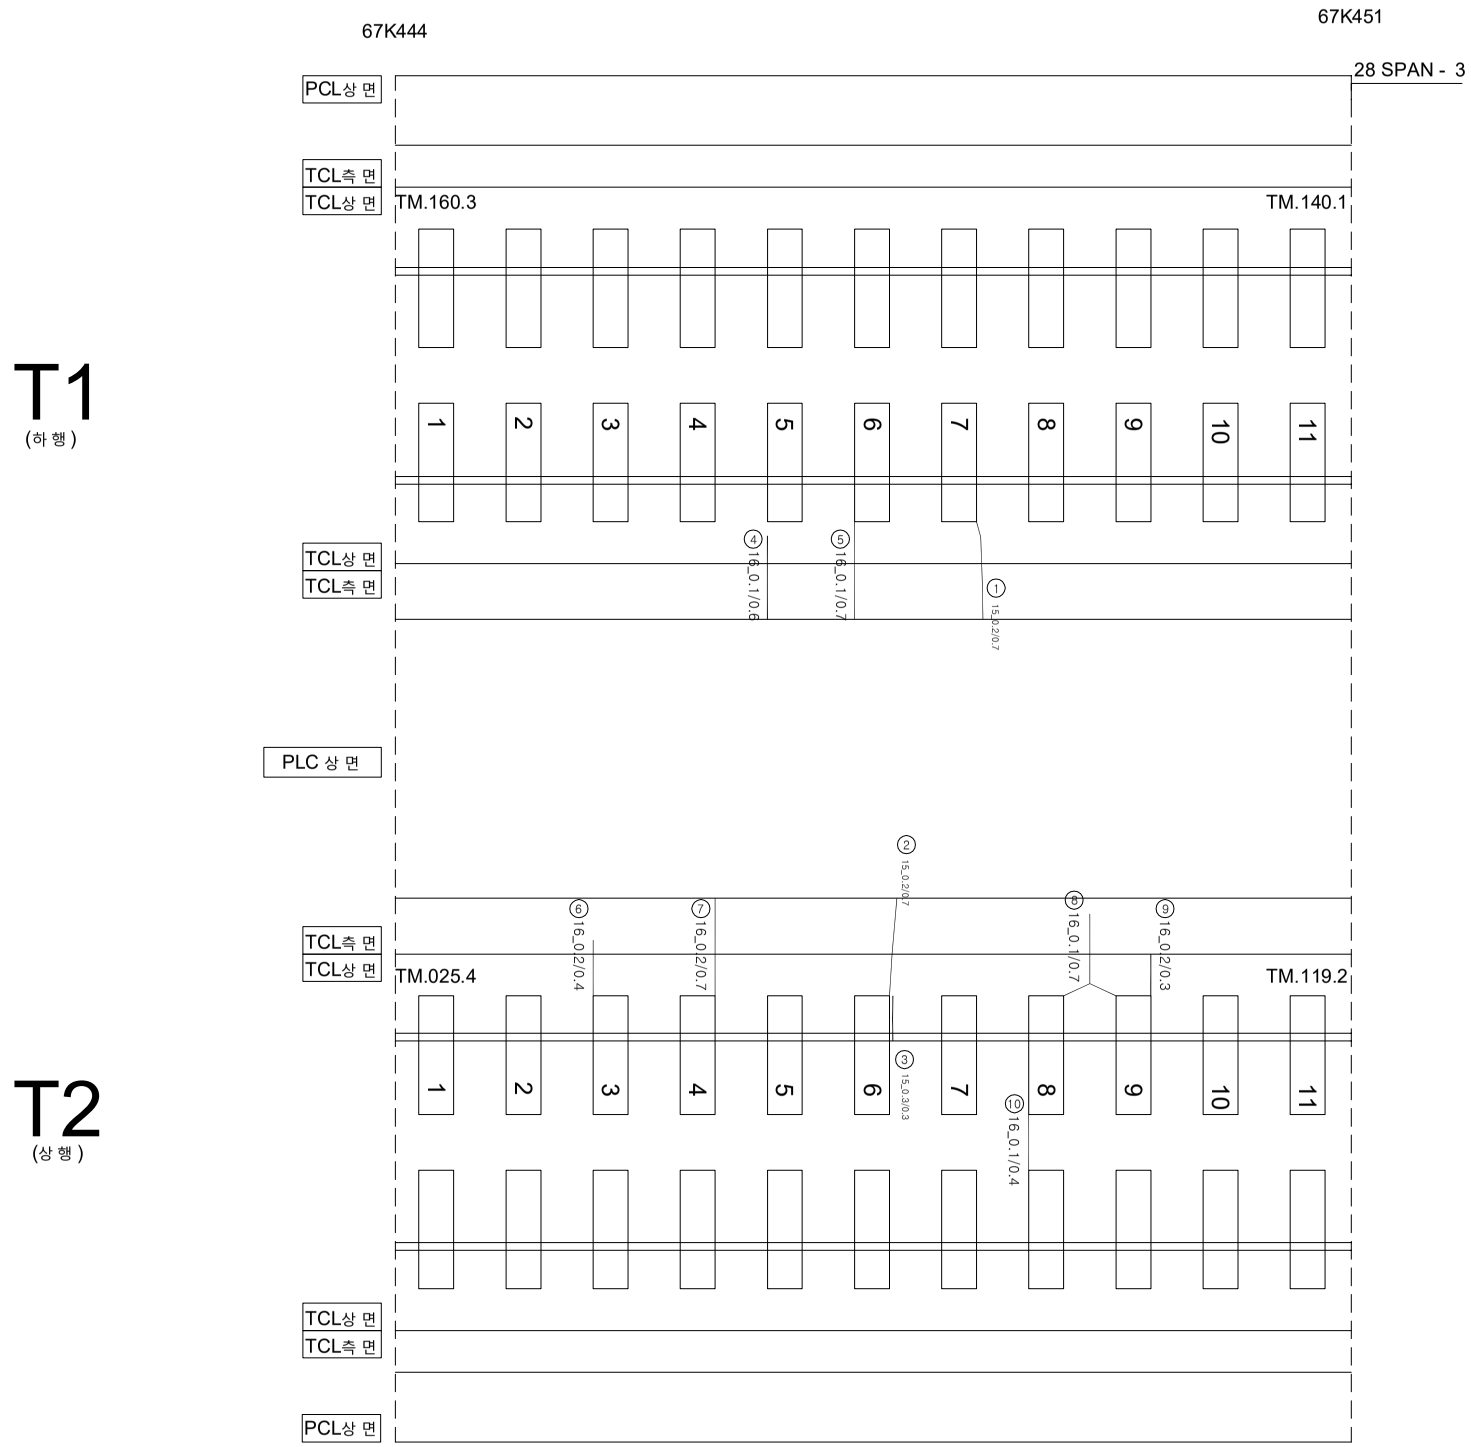
연번	손상	폭		연장		비고	연번	손상	폭		연장		비고
1	균열	0.2	㎜	0.7	m		55						
2	균열	0.2	㎜	0.7	m		56						
3	경계부 균열	0.3	㎜	0.3	m		57						
4	균열	0.1	㎜	0.6	m		58						
5	균열	0.1	㎜	0.7	m		59						
6	균열	0.2	㎜	0.4	m		60						
7	균열	0.2	㎜	0.7	m		61						
8	균열	0.1	㎜	0.7	m		62						
9	균열	0.2	㎜	0.3	m		63						
10	균열	0.1	㎜	0.4	m		64						
11							65						
12							66						
13							67						
14							68						
15							69						
16							70						
17							71						
18							72						
19							73						
20							74						
21							75						
22							76						
23							77						
24							78						
25							79						
26							80						
27							81						
28							82						
29							83						
30							84						
31							85						
32							86						
33							87						
34							88						
35							89						
36							90						
37							91						
38							92						
39							93						
40							94						
41							95						
42							96						
43							97						
44							98						
45							99						
46							100

47							101						
48							102						
49							103						
50							104						
51							105						
52							106						
53							107						
54							108
