외관조사망도 번호

B19_신작교_145(67K486~67K493)

호남고속선 신작교_145(67.486~67.493km, S29-4)

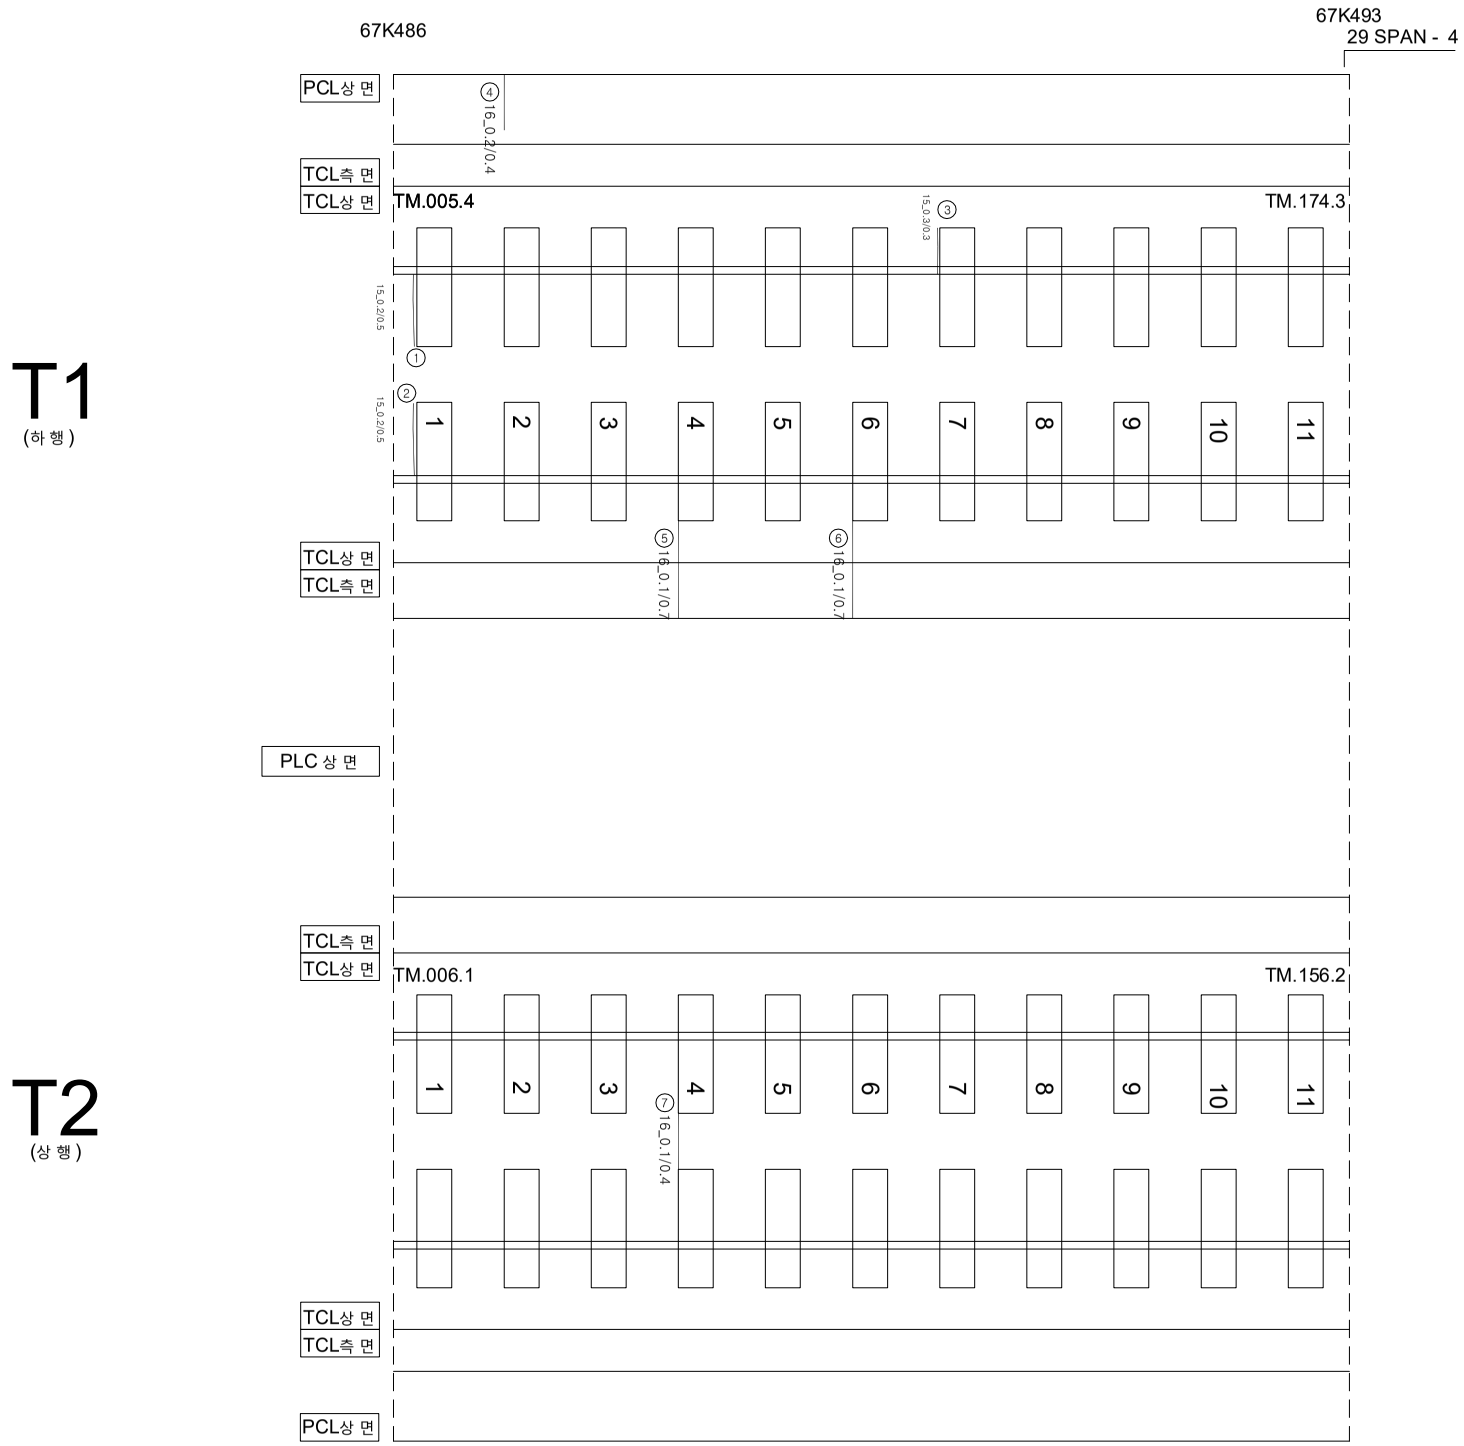
연번	손상	폭		연장		비고	연번	손상	폭		연장		비고
1	경계부 균열	0.2	㎜	0.5	m		55						
2	경계부 균열	0.2	㎜	0.5	m		56						
3	경계부 균열	0.3	㎜	0.3	m		57						
4	균열	0.2	㎜	0.4	m		58						
5	균열	0.1	㎜	0.7	m		59						
6	균열	0.1	㎜	0.7	m		60						
7	균열	0.1	㎜	0.4	m		61						
8							62						
9							63						
10							64						
11							65						
12							66						
13							67						
14							68						
15							69						
16							70						
17							71						
18							72						
19							73						
20							74						
21							75						
22							76						
23							77						
24							78						
25							79						
26							80						
27							81						
28							82						
29							83						
30							84						
31							85						
32							86						
33							87						
34							88						
35							89						
36							90						
37							91						
38							92						
39							93						
40							94						
41							95						
42							96						
43							97						
44							98						
45							99						
46							100						
47							101
