외관조사망도 번호
B19_신작교_153(67K542~67K549)

호남고속선 신작교_153(67.542~67.549km, S31-2)

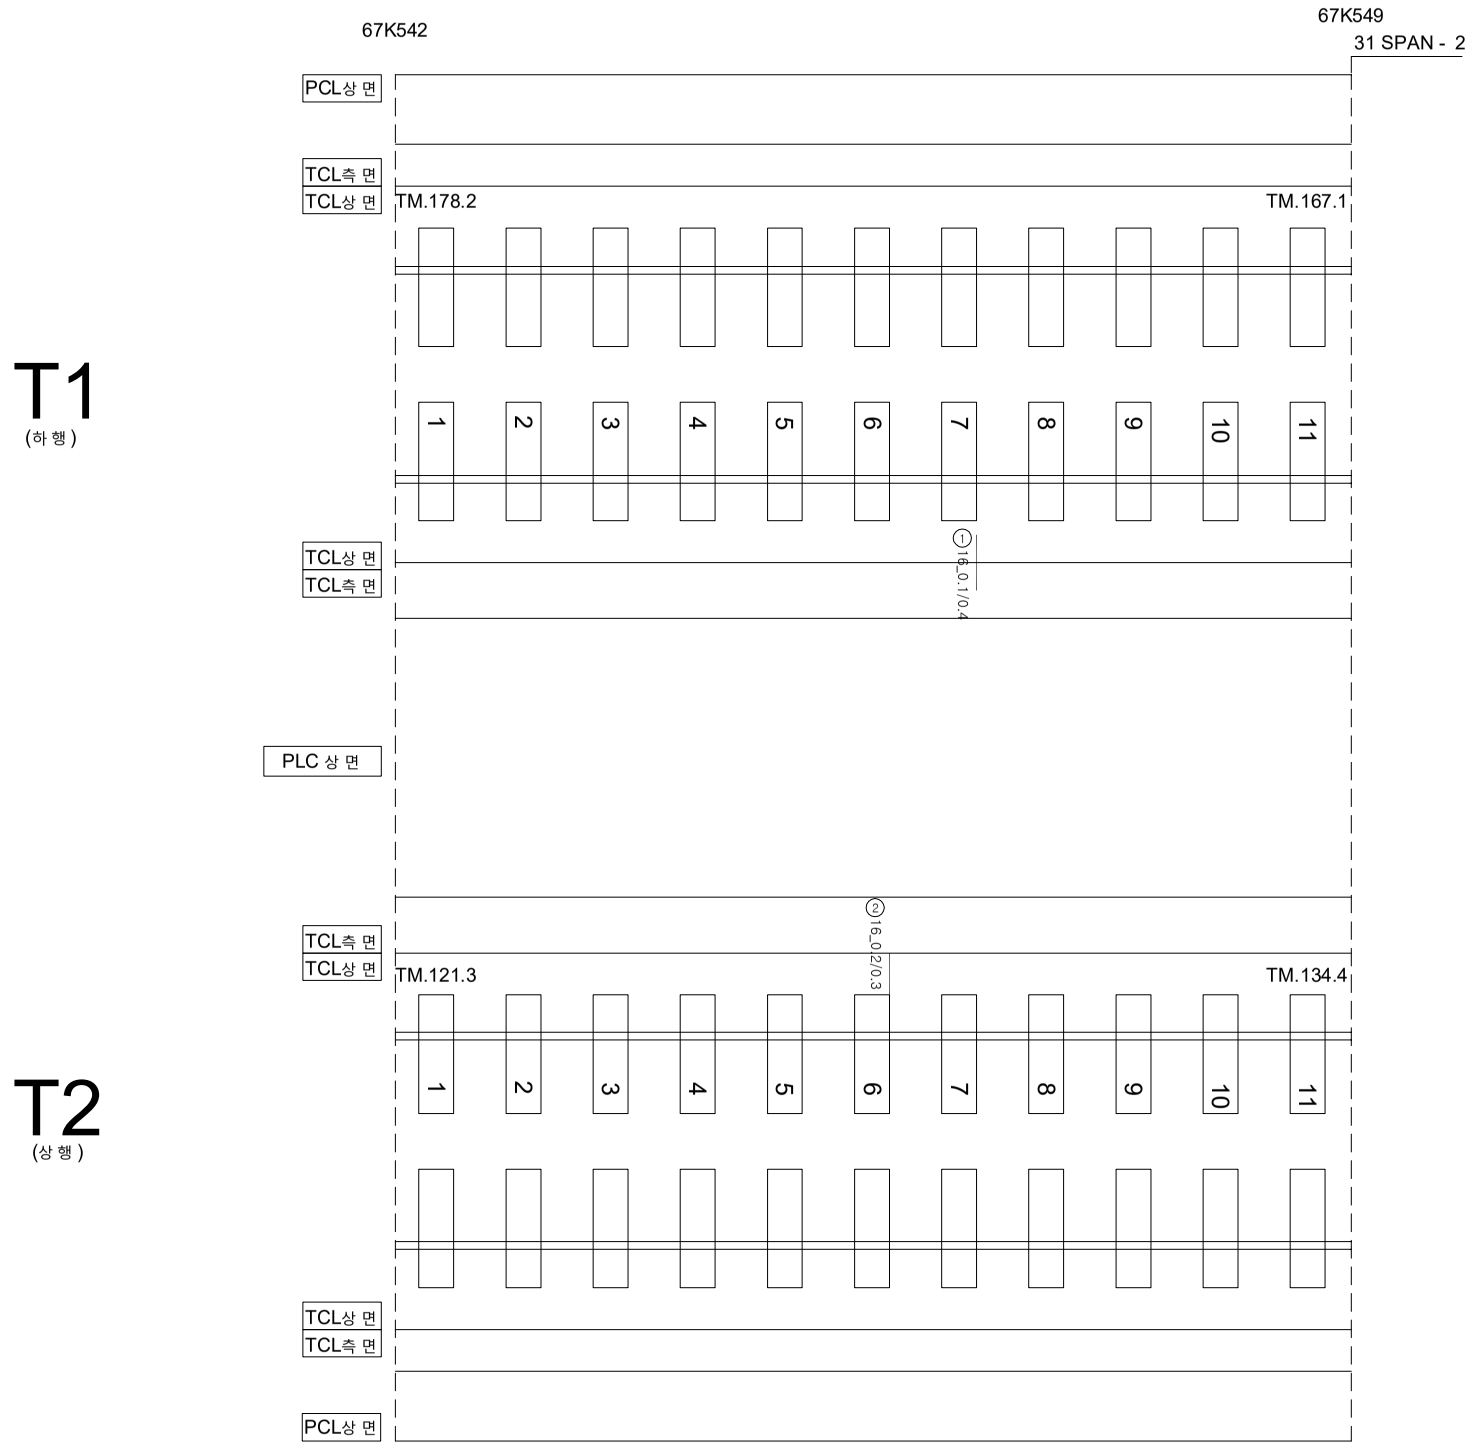
연번	손상	폭		연장		비고	연번	손상	폭		연장		비고
1	균열	0.1	㎜	0.4	m		55						
2	균열	0.2	㎜	0.3	m		56						
3							57						
4							58						
5							59						
6							60						
7							61						
8							62						
9							63						
10							64						
11							65						
12							66						
13							67						
14							68						
15							69						
16							70						
17							71						
18							72						
19							73						
20							74						
21							75						
22							76						
23							77						
24							78						
25							79						
26							80						
27							81						
28							82						
29							83						
30							84						
31							85						
32							86						
33							87						
34							88						
35							89						
36							90						
37							91						
38							92						
39							93						
40							94						
41							95						
42							96						
43							97						
44							98						
45							99						
46							100						
47							101						
48							102						
49							103						
50							104						
51							105
