외관조사망도 번호
B19_신작교_159(67K584~67K591)

호남고속선 신작교_159(67.584~67.591km, S32-3)

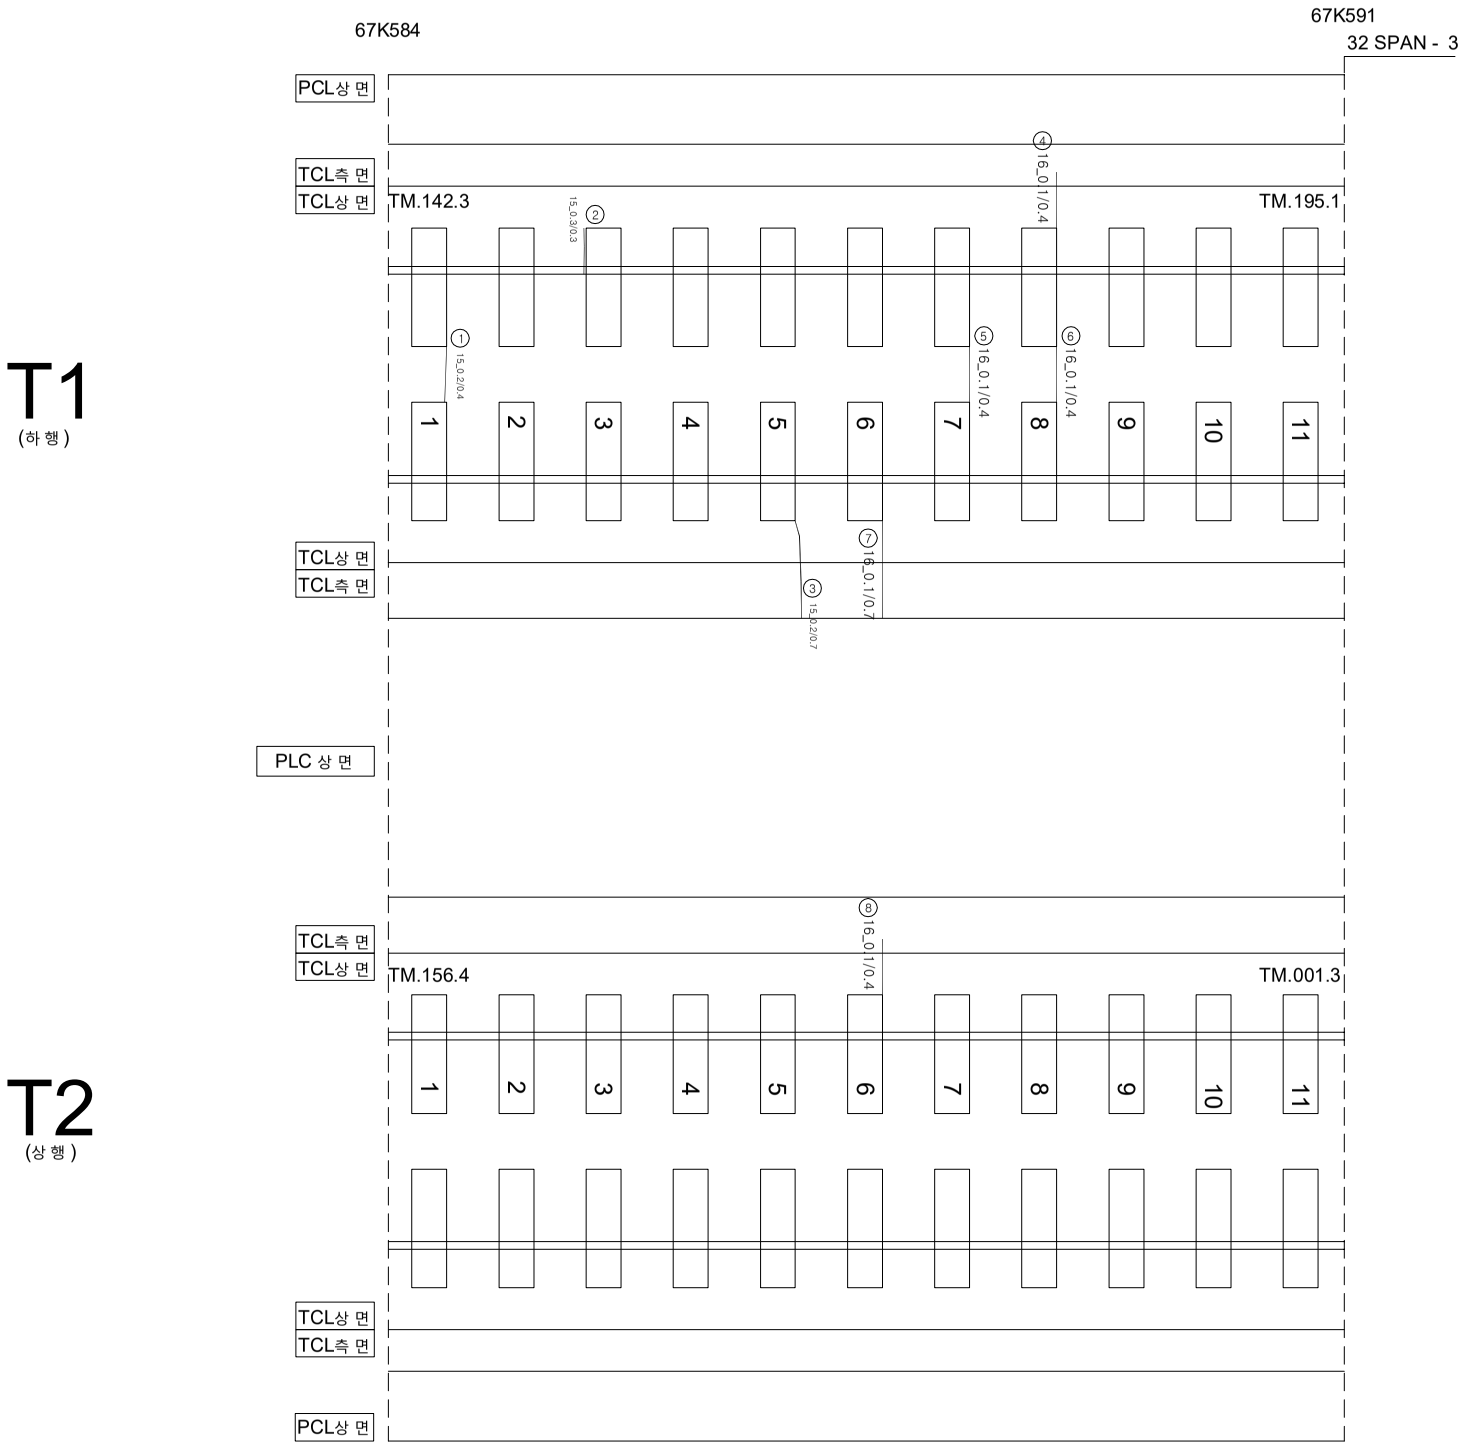
연번	손상	폭		연장		비고	연번	손상	폭		연장		비고
1	균열	0.2	㎜	0.4	m		55						
2	경계부 균열	0.3	㎜	0.3	m		56						
3	균열	0.2	㎜	0.7	m		57						
4	균열	0.1	㎜	0.4	m		58						
5	균열	0.1	㎜	0.4	m		59						
6	균열	0.1	㎜	0.4	m		60						
7	균열	0.1	㎜	0.7	m		61						
8	균열	0.1	㎜	0.4	m		62						
9							63						
10							64						
11							65						
12							66						
13							67						
14							68						
15							69						
16							70						
17							71						
18							72						
19							73						
20							74						
21							75						
22							76						
23							77						
24							78						
25							79						
26							80						
27							81						
28							82						
29							83						
30							84						
31							85						
32							86						
33							87						
34							88						
35							89						
36							90						
37							91						
38							92						
39							93						
40							94						
41							95						
42							96						
43							97						
44							98						
45							99						
46							100						
47							101

48							102						
49							103						
50							104						
51							105						
52							106						
53							107						
54							108
