외관조사망도 번호
B19_신작교_162(67K605~67K612)

호남고속선 신작교_162(67.605~67.612km, S33-1)

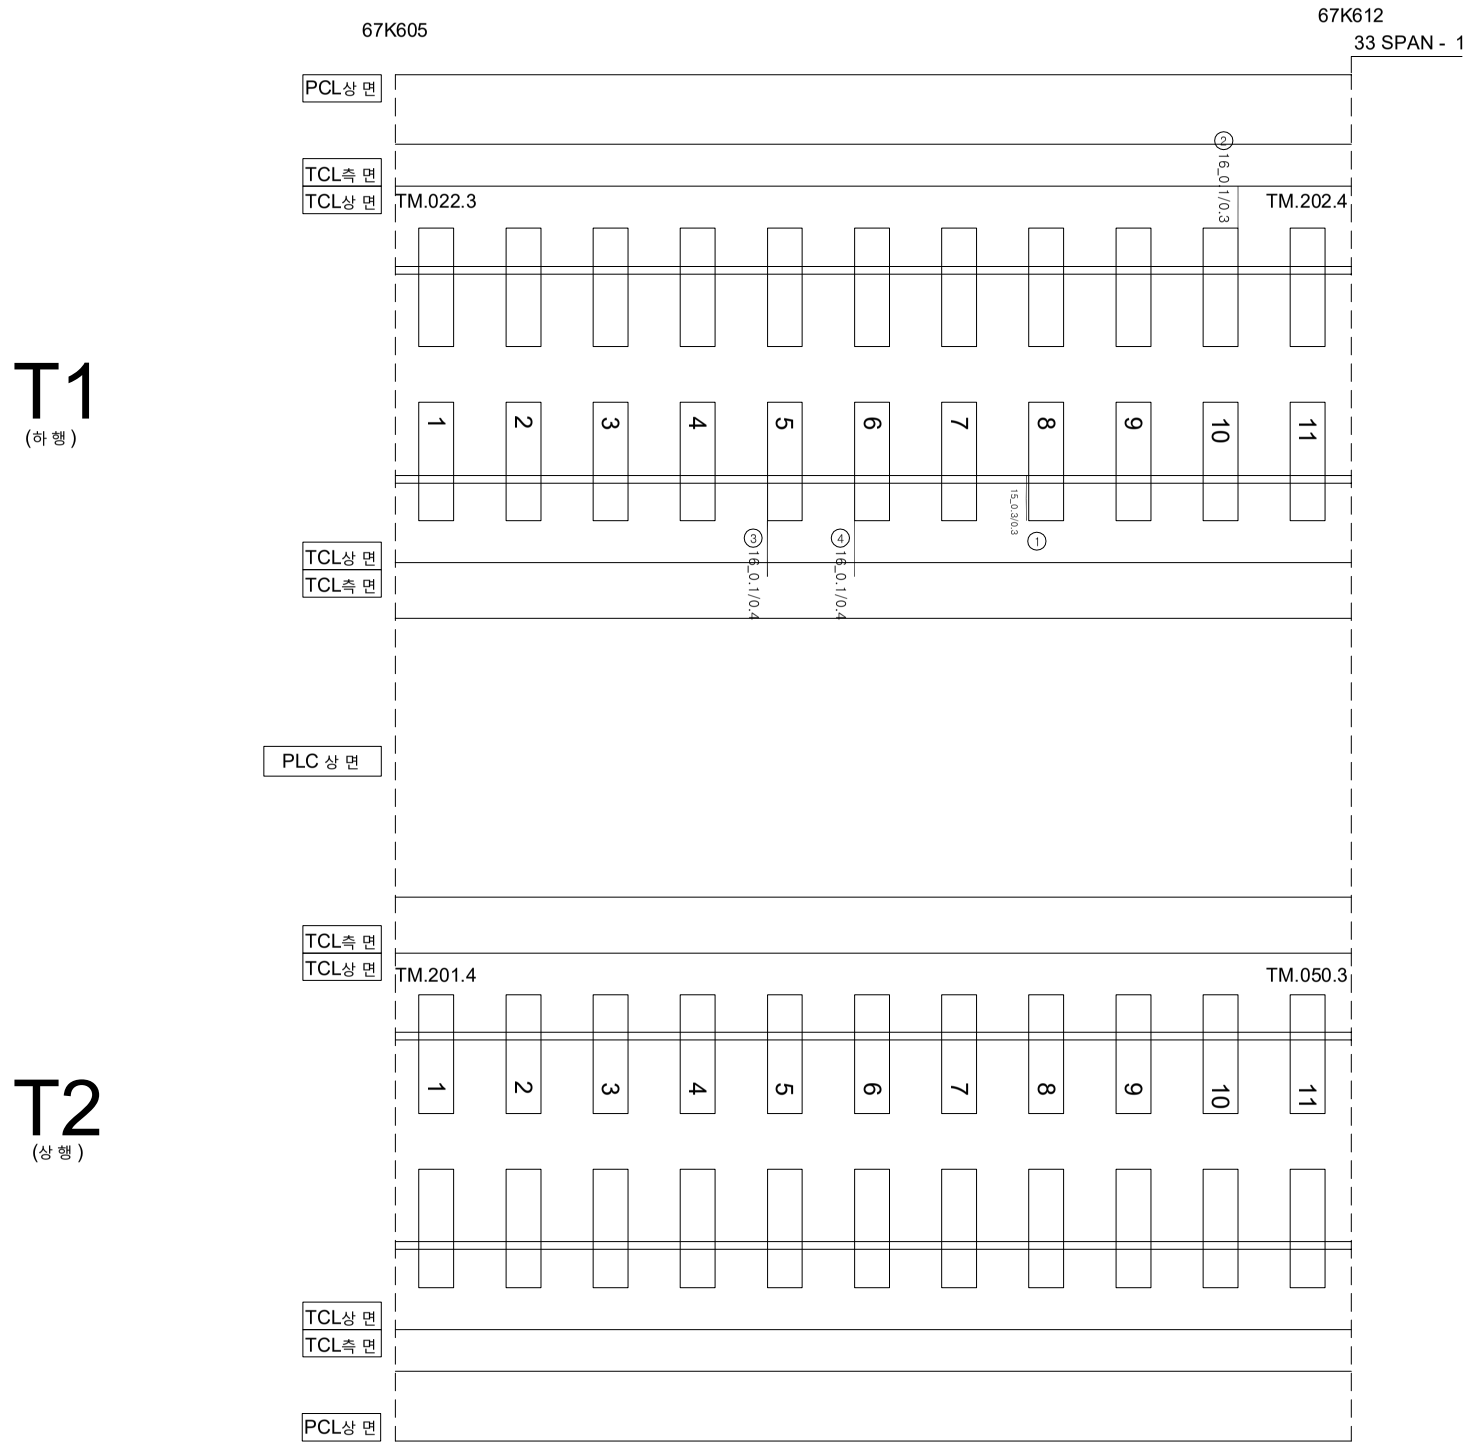
연번	손상	폭		연장		비고	연번	손상	폭		연장		비고
1	경계부 균열	0.3	㎜	0.3	m		55						
2	균열	0.1	㎜	0.3	m		56						
3	균열	0.1	㎜	0.4	m		57						
4	균열	0.1	㎜	0.4	m		58						
5							59						
6							60						
7							61						
8							62						
9							63						
10							64						
11							65						
12							66						
13							67						
14							68						
15							69						
16							70						
17							71						
18							72						
19							73						
20							74						
21							75						
22							76						
23							77						
24							78						
25							79						
26							80						
27							81						
28							82						
29							83						
30							84						
31							85						
32							86						
33							87						
34							88						
35							89						
36							90						
37							91						
38							92						
39							93						
40							94						
41							95						
42							96						
43							97						
44							98						
45							99						
46							100						
47							101						
48							102						
49							103
