외관조사망도 번호
B19_신작교_165(67K626~67K633)

호남고속선 신작교_165(67.626~67.633km, S33-4)

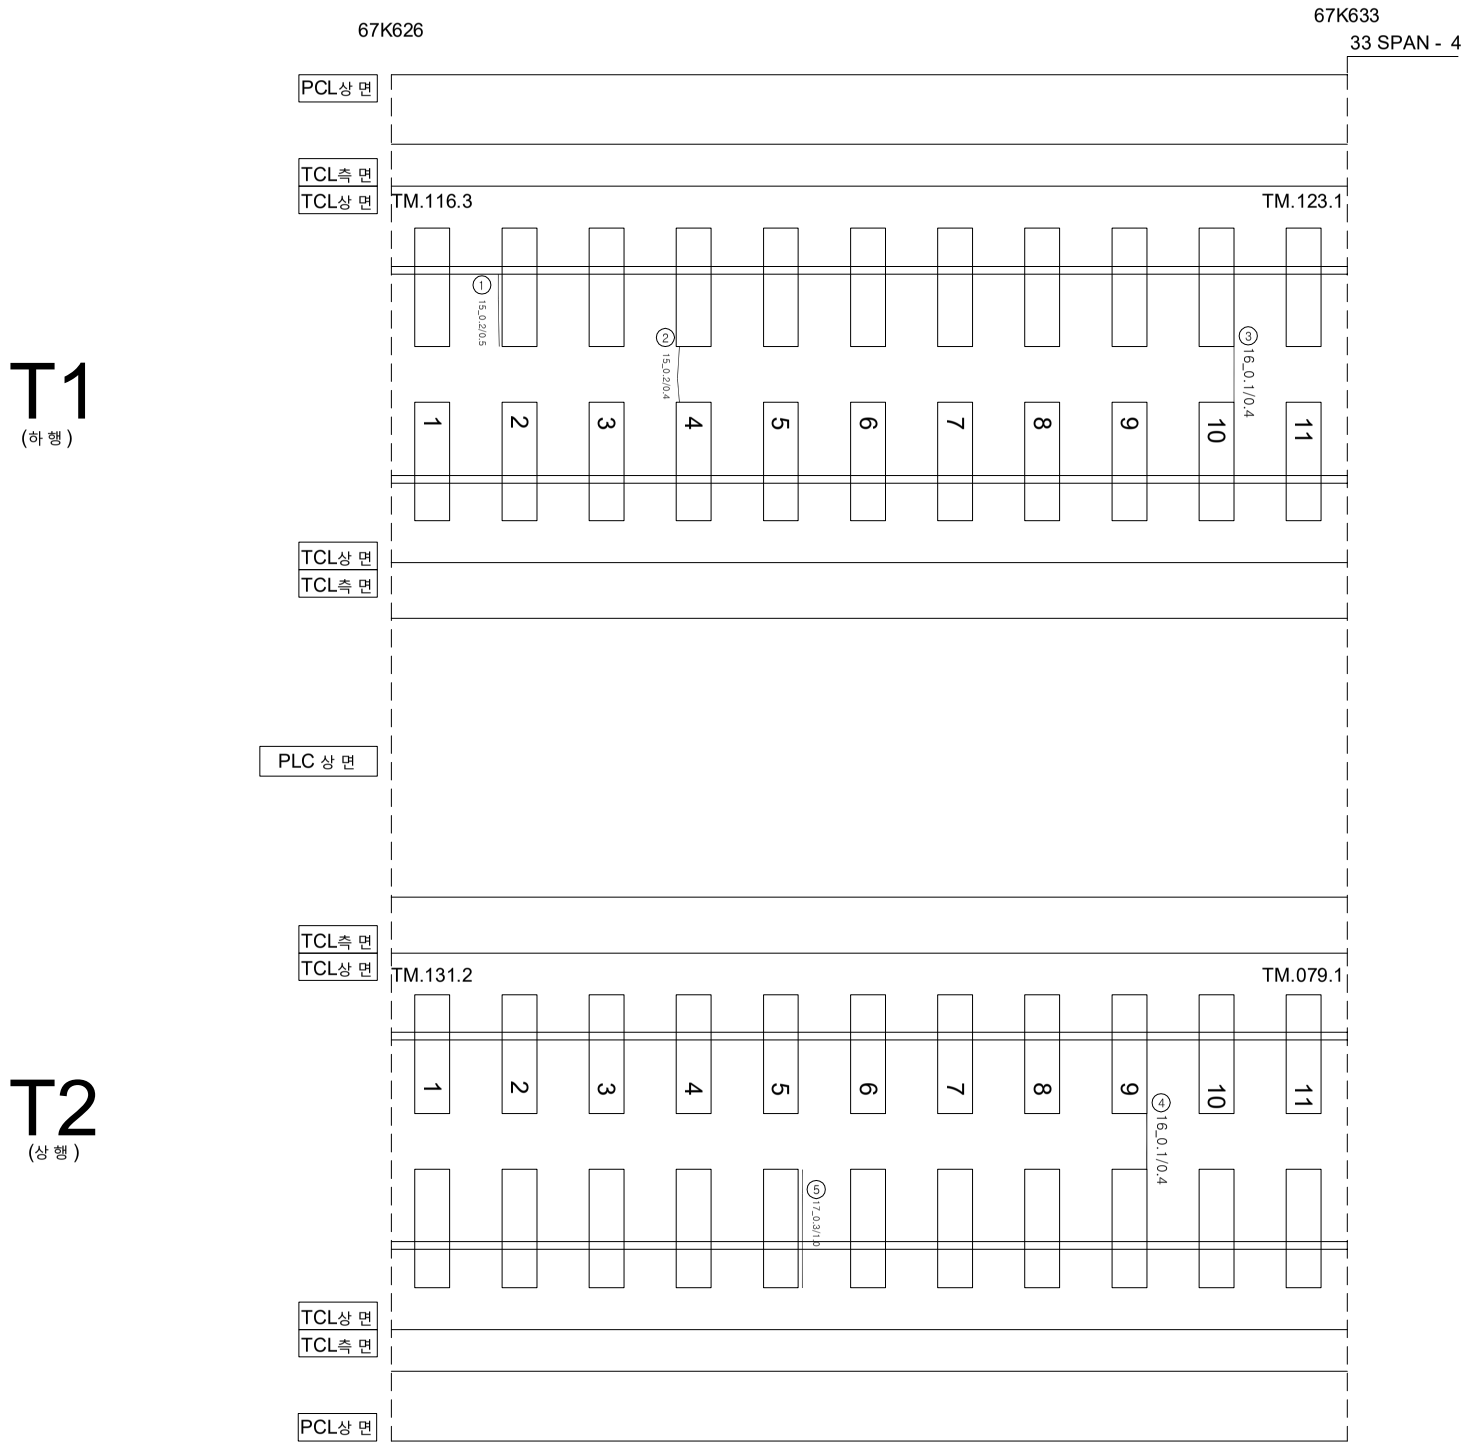
연번	손상	폭		연장		비고	연번	손상	폭		연장		비고
1	경계부 균열	0.2	㎜	0.5	m		55						
2	균열	0.2	㎜	0.4	m		56						
3	균열	0.1	㎜	0.4	m		57						
4	균열	0.1	㎜	0.4	m		58						
5	경계부 균열	0.3	㎜	1.0	m	신 규	59						
6							60						
7							61						
8							62						
9							63						
10							64						
11							65						
12							66						
13							67						
14							68						
15							69						
16							70						
17							71						
18							72						
19							73						
20							74						
21							75						
22							76						
23							77						
24							78						
25							79						
26							80						
27							81						
28							82						
29							83						
30							84						
31							85						
32							86						
33							87						
34							88						
35							89						
36							90						
37							91						
38							92						
39							93						
40							94						
41							95						
42							96						
43							97						
44							98						
45							99						
46							100						
47							101						
48							102

49							103						
50							104						
51							105						
52							106						
53							107						
54							108
