외관조사망도 번호
B19_신작교_170(67K661~67K668)

호남고속선 신작교_170(67.661~67.668km, S34-4)

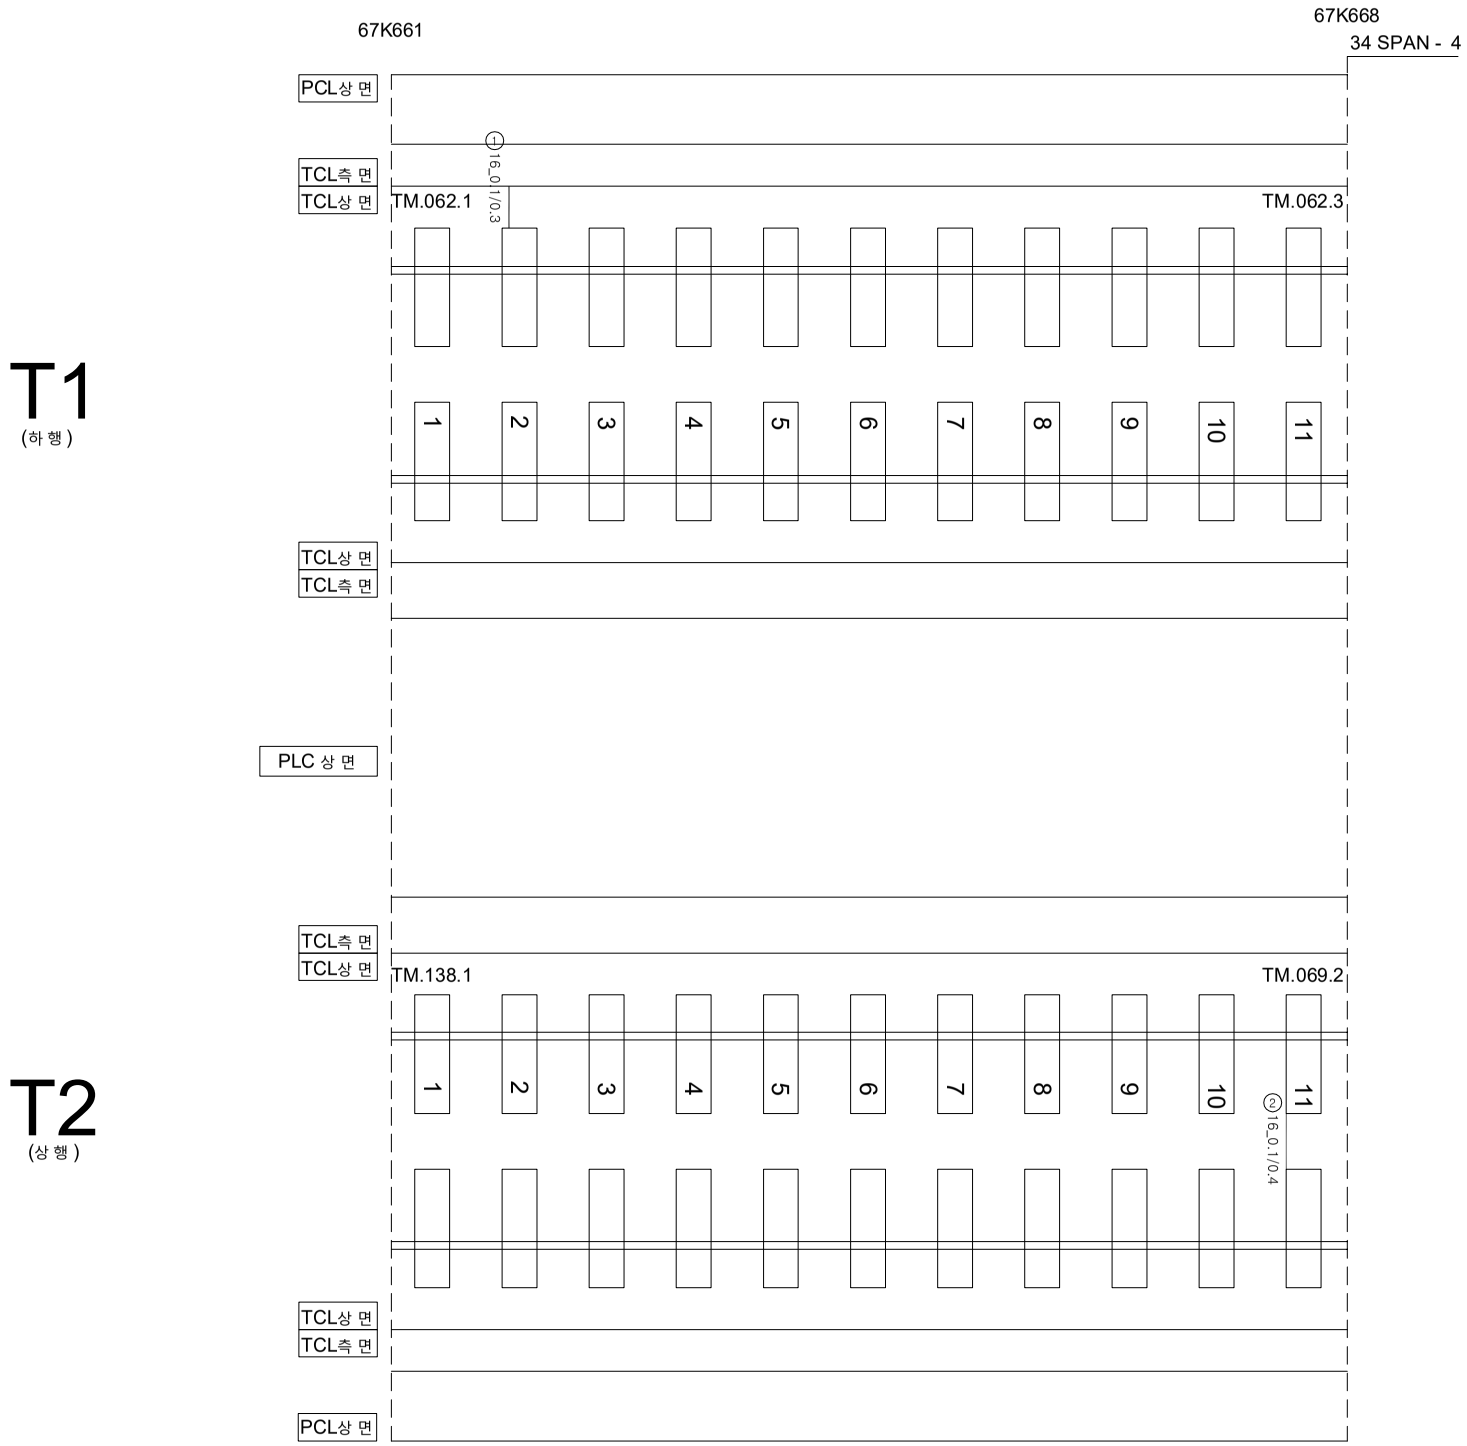
연번	손상	폭		연장		비고	연번	손상	폭		연장		비고
1	균열	0.1	㎜	0.3	m		55						
2	균열	0.1	㎜	0.4	m		56						
3							57						
4							58						
5							59						
6							60						
7							61						
8							62						
9							63						
10							64						
11							65						
12							66						
13							67						
14							68						
15							69						
16							70						
17							71						
18							72						
19							73						
20							74						
21							75						
22							76						
23							77						
24							78						
25							79						
26							80						
27							81						
28							82						
29							83						
30							84						
31							85						
32							86						
33							87						
34							88						
35							89						
36							90						
37							91						
38							92						
39							93						
40							94						
41							95						
42							96						
43							97						
44							98						
45							99						
46							100						
47							101						
48							102						
49							103						
50							104						
51							105

52							106						
53							107						
54							108
