호남고속선 신작교_213(67.962~67.969km, S43-2)

외관조사망도 번호
B19_신작교_213(67k962~67k969)

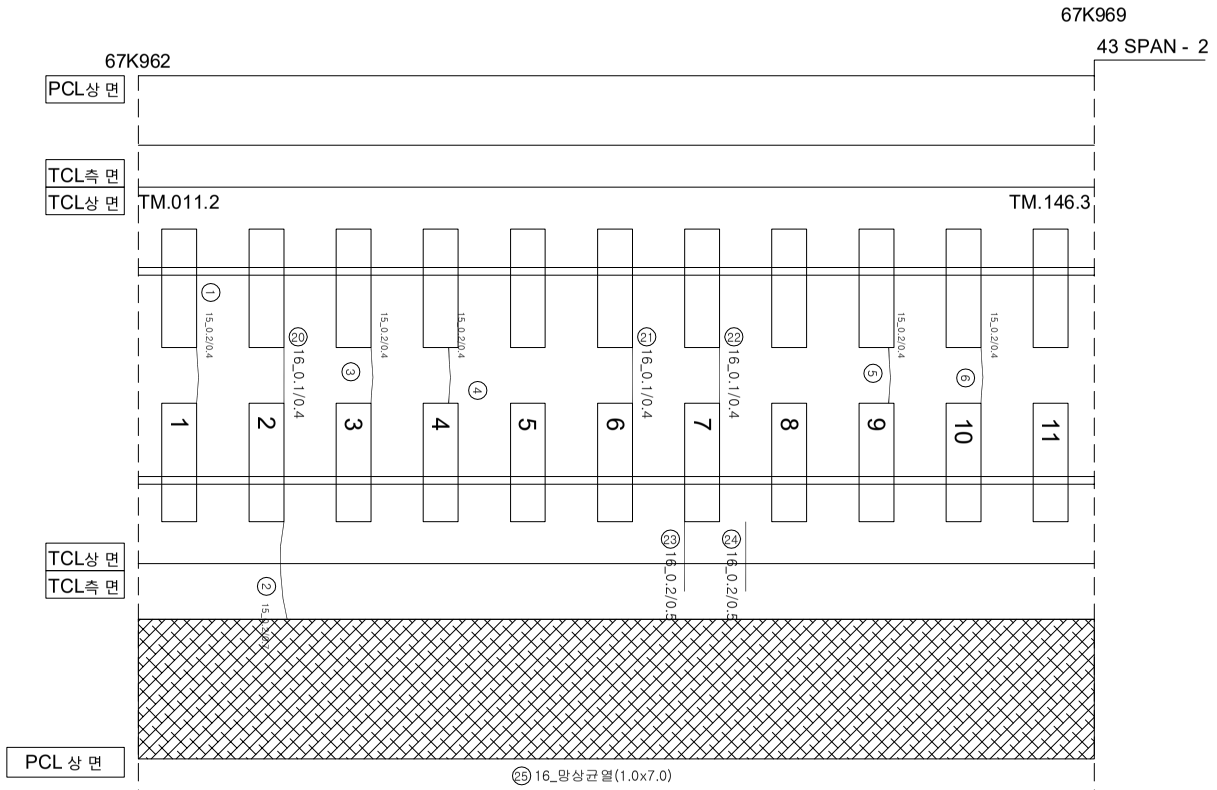
T1
(하행)

연번	손상	폭		연장		비고	연번	손상	폭		연장		비고
1	균열	0.2	mm	0.4	m		55						
2	균열	0.2	mm	0.7	m		56						
3	균열	0.2	mm	0.4	m		57						
4	균열	0.2	mm	0.4	m		58						
5	균열	0.2	mm	0.4	m		59						
6	균열	0.2	mm	0.4	m		60						
7	균열	0.2	mm	0.7	m		61						
8	균열	0.2	mm	0.6	m		62						
9	균열	0.2	mm	0.7	m		63						
10	균열	0.2	mm	0.3	m		64						
11	균열	0.2	mm	0.6	m		65						
12	균열	0.2	mm	0.4	m		66						
13	경계부 균열	0.3	mm	0.3	m		67						
14	균열	0.2	mm	0.6	m		68						
15	균열	0.2	mm	0.4	m		69						
16	경계부 균열	0.3	mm	0.3	m		70						
17	균열	0.2	mm	0.4	m		71						
18	균열	0.2	mm	0.4	m		72						
19	균열	0.2	mm	0.4	m		73						
20	균열	0.1	mm	0.4	m		74						
21	균열	0.1	mm	0.4	m		75						
22	균열	0.1	mm	0.4	m		76						
23	균열	0.2	mm	0.5	m		77						
24	균열	0.2	mm	0.5	m		78						
25	망상균열	1.0	m	7.0	m		79						
26	균열	0.1	mm	0.4	m		80						
27	균열	0.1	mm	0.3	m		81						
28	균열	0.1	mm	0.6	m		82						
29							83						
30							84						
31							85						
32							86						
33							87						
34							88

35							89						
36							90						
37							91						
38							92						
39							93						
40							94						
41							95						
42							96						
43							97						
44							98						
45							99						
46							100						
47							101						
48							102						
49							103						
50							104						
51							105						
52							106						
53							107						
54							108
