호남고속선 신작교_214(67.969~67.976km, S43-3)

외관조사망도 번호
B19_신작교_214(67k969~67k976)

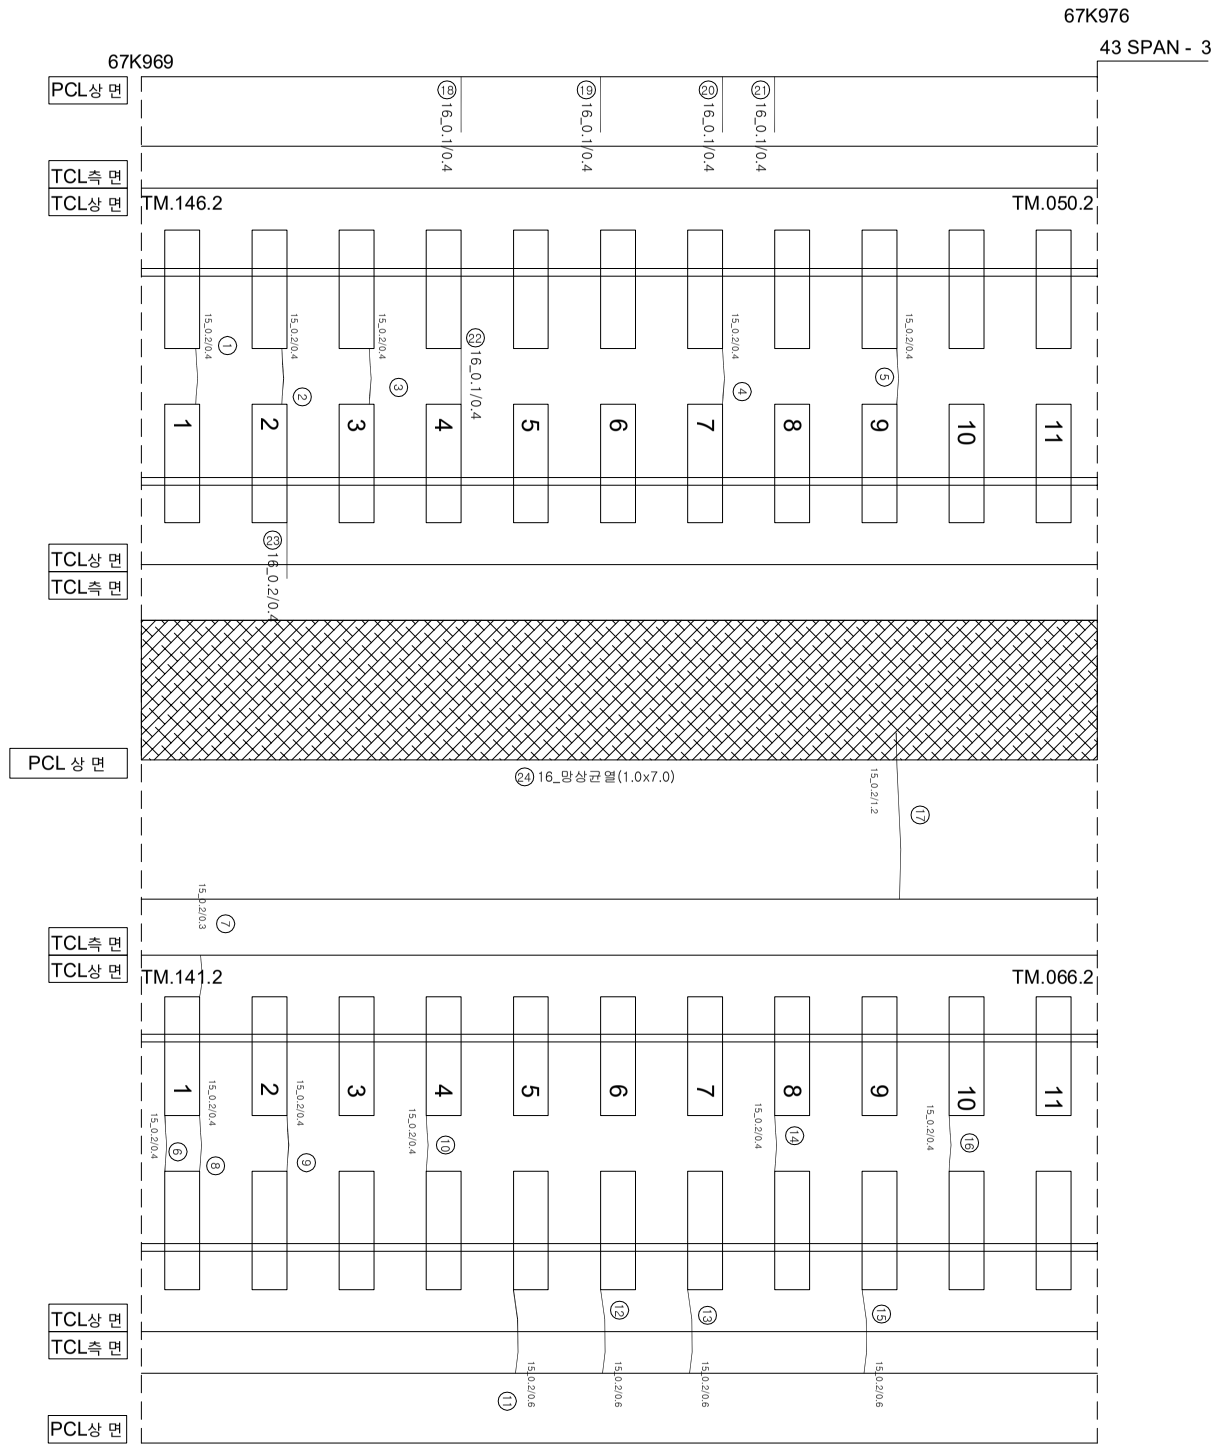
연번	손상	폭		연장		비고	연번	손상	폭		연장		비고
1	균열	0.2	mm	0.4	m		55						
2	균열	0.2	mm	0.4	m		56						
3	균열	0.2	mm	0.4	m		57						
4	균열	0.2	mm	0.4	m		58						
5	균열	0.2	mm	0.4	m		59						
6	균열	0.2	mm	0.4	m		60						
7	균열	0.2	mm	0.3	m		61						
8	균열	0.2	mm	0.4	m		62						
9	균열	0.2	mm	0.4	m		63						
10	균열	0.2	mm	0.4	m		64						
11	균열	0.2	mm	0.6	m		65						
12	균열	0.2	mm	0.6	m		66						
13	균열	0.2	mm	0.6	m		67						
14	균열	0.2	mm	0.4	m		68						
15	균열	0.2	mm	0.6	m		69						
16	균열	0.2	mm	0.4	m		70						
17	균열	0.2	mm	1.2	m		71						
18	균열	0.1	mm	0.4	m		72						
19	균열	0.1	mm	0.4	m		73						
20	균열	0.1	mm	0.4	m		74						
21	균열	0.1	mm	0.4	m		75						
22	균열	0.1	mm	0.4	m		76						
23	균열	0.2	mm	0.4	m		77						
24	망상균열	1.0	m	7.0	m		78						
25							79						
26							80						
27							81						
28							82						
29							83						
30							84						
31							85						
32							86						
33							87						
34							88						
35							89						
36							90						
37							91

38							92						
39							93						
40							94						
41							95						
42							96						
43							97						
44							98						
45							99						
46							100						
47							101						
48							102						
49							103						
50							104						
51							105						
52							106						
53							107						
54							108
